ΤΕΧΝΙΚΟΓΕΩΛΟΓΙΚΗ ΜΕΛΕΤΗ
« ΑΠΟΚΑΤΑΣΤΑΣΗ ΤΟΥ ΕΠΑΡΧΙΑΚΟΥ ΔΡΟΜΟΥ ΠΡΟΣ
ΑΕΤΟΜΗΛΙΤΣΑ (Α' ΦΑΣΗ)»

ΠΡΟΤΑΣΕΙΣ ΑΝΤΙΜΕΤΩΠΙΣΗΣ ΚΑΤΟΛΙΣΘΗΤΙΚΩΝ ΦΑΙΝΟΜΕΝΩΝ
ΣΕ ΘΕΣΕΙΣ:

" ΣΤΟ ΤΜΗΜΑ ΤΗΣ ΕΠΑΡΧΙΑΚΗΣ ΟΔΟΥ ΑΠΟ ΕΘΝ.ΟΔΟ
ΙΩΑΝΝΙΝΩΝ - ΚΟΖΑΝΗΣ - ΕΩΣ ΑΕΤΟΜΗΛΙΤΣΑ"
ΔΗΜΟΥ ΚΟΝΙΤΣΑΣ ΠΕ ΙΩΑΝΝΙΝΩΝ ,
ΠΕΡΙΦΕΡΕΙΑΣ ΗΠΕΙΡΟΥ

ΑΠΡΙΛΙΟΣ 2025

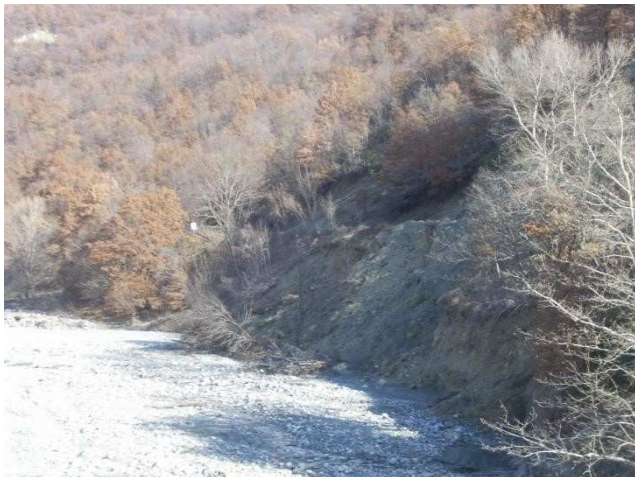
1. X= 233922 & Ψ= 4458471

Πρόβλημα : Διαβρώσεις στο πρηνές του δρόμου , από την ροή του ποταμού σε μήκος 60-70 m

Σε μήκος 80 m στο πόδι του πρηνούς εντός του ποταμού, τοποθέτηση βράχων σε ύψος 3 m και γέμισμα με κροκάλα το κενό μεταξύ των βράχων και πρηνούς.

Οι βράχοι θα προέρχονται από την κοίτη του ποταμού που είναι διάσπαρτοι.

Εντός τις κοίτης να γίνει παρέμβαση για την ροή του νερού, να γίνει διευθέτηση ώστε η ροή να μην καταλήγει στα πρηνή του δρόμου και να τα διαβρώνει.

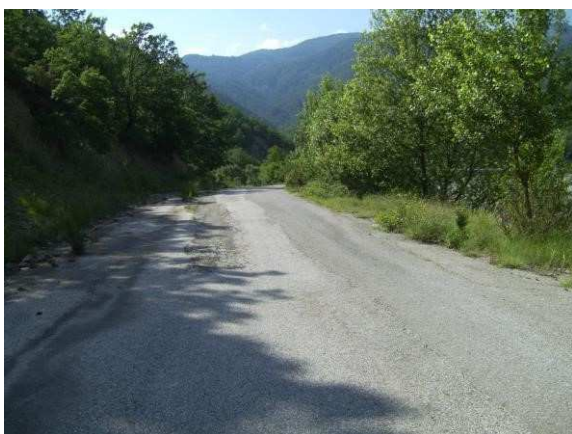
2. X= 233766 & Ψ=4458713

Πρόβλημα : Ρωγμές και καθίζηση του οδοστρώματος σε μήκος 20 m & πλάτους 7.00m.

Αντιμετώπιση : Εξοκαφή οδοστρώματος πλάτους 7 m σε μήκος 20 m και βάθους 0, 70 m με κλίση 2% και συμπύκνωση του .

Πλήρωση με κοσκινισμένο υλικό διαστάσεων 16-90 m m σε μήκος 20 m και βάθους 0, 40 m.

Τα υπόλοιπα 0,30 m θα καλυφτούν με τα υλικά για την κατασκευή της υπόβασης - βάσης - άσφαλτο.

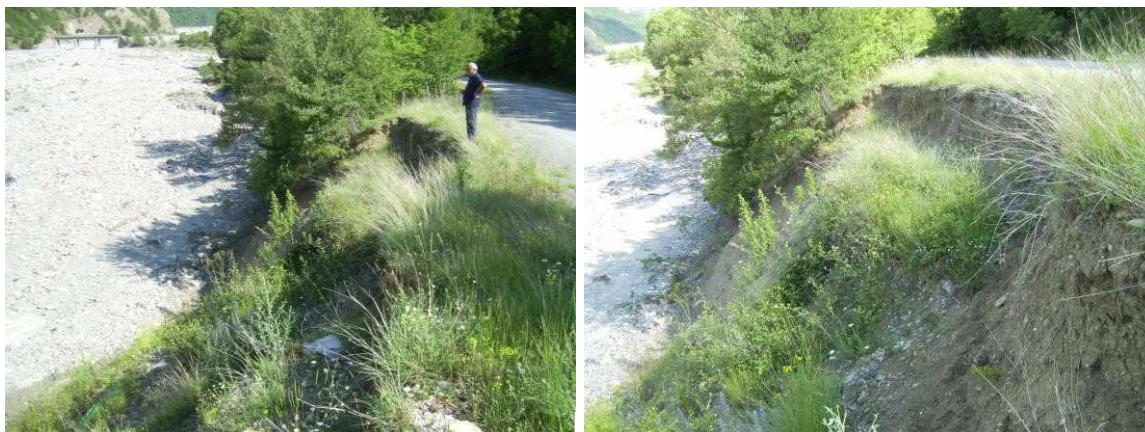
4. X= 233741 & Ψ= 4458739

Πρόβλημα : Διαβρώσεις στο πρανές του δρόμου , από την ροή του ποταμού σε μήκος 45 m

Σε μήκος 50 m στο πόδι του πρανούς εντός του ποταμού, τοποθέτηση βράχων σε ύψος 2 m με λιθοριπή 200-500 kg και γέμισμα με κροκάλα το κενό μεταξύ των βράχων και πρανούς.

Οι βράχοι θα προέρχονται από την κοίτη του ποταμού που είναι διάσπαρτοι.

Εντός τις κοίτης να γίνει παρέμβαση για την ροή του νερού, να γίνει διευθέτηση ώστε η ροή να μην καταλήγει στα πρανή του δρόμου και να τα διαβρώνει.

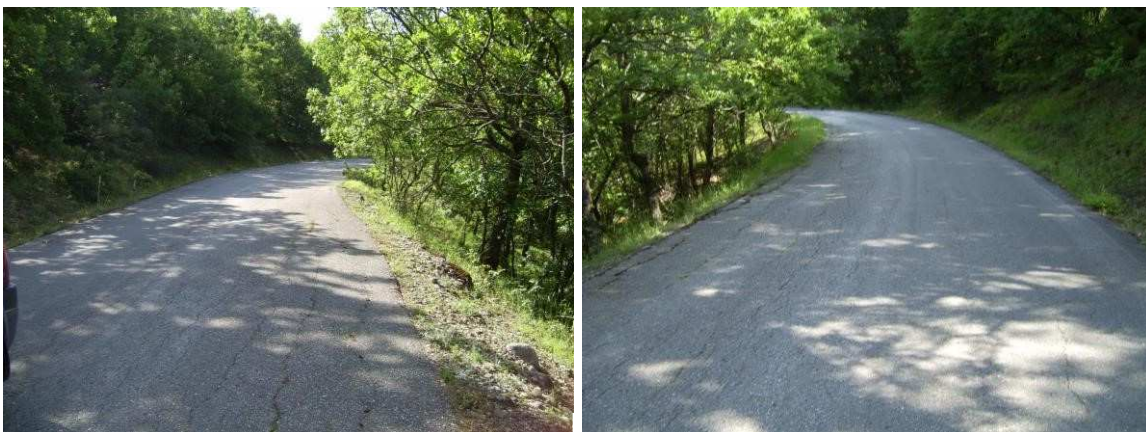
6. X= 233590 & Ψ= 4459173

Πρόβλημα : Ρωγμές και καθίζηση του οδοστρώματος σε μήκος 50 + 30 m & πλάτους 7.00m.

Αντιμετώπιση : Εξοκαφή οδοστρώματος σε μήκος 50+30 m - πλάτους 7 m και βάθους 0, 70 m με κλίση 2% και συμπύκνωση του .

Πλήρωση με κοσκινισμένο υλικό διαστάσεων 16-90 m m σε μήκος 50+30 m m - πλάτους 7 m και βάθους 0, 40 m.

Τα υπόλοιπα 0,30 m θα καλυφτούν με τα υλικά για την κατασκευή της υπόβασης - βάσης - ασφαλτο.

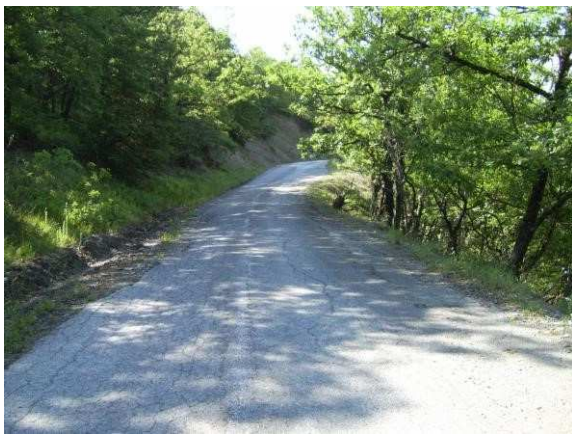
10. X= 234045 & Ψ= 4458891

Πρόβλημα : Ρωγμές και καθίζηση του οδοστρώματος σε μήκος 30 m & πλάτους 7.00m.

Αντιμετώπιση : Εξοκαφή οδοστρώματος σε μήκος 30m - πλάτους 7 m και βάθους 0,70 m με κλίση 2% και συμπύκνωση του .

Πλήρωση με κοσκινισμένο υλικό διαστάσεων 16-90 mm σε μήκος 30 m & βάθους 0,40 m.

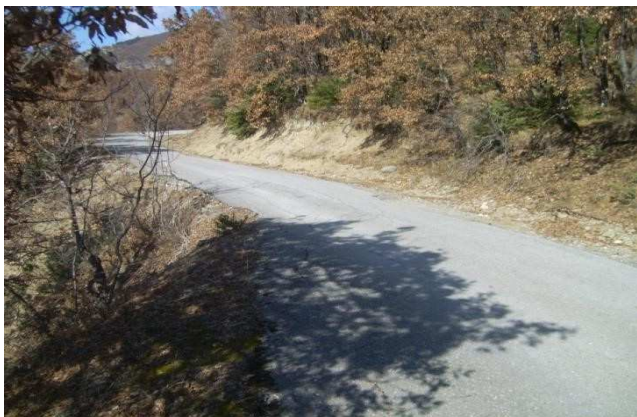
12. X=234089 & ψ= 4458776 Πρόβλημα

- Στενό οδόστρωμα λόγω διάβρωσης του κατάντη πρανούς
- Ρωγμές και καθίζηση του οδοστρώματος σε μήκος 30 m & πλάτους 7.00m.

- Διαπλάτυνση ανάντη, πλάτος 2 m x ύψος πρανούς 3 m x μήκος 40 m.
- Εξοκαφή οδοστρώματος σε μήκος 30 m - πλάτους 7 m και βάθους 0,70 m με κλίση 2% και συμπύκνωση του . Πλήρωση με κοσκινισμένο υλικό διαστάσεων 16-90 m m σε μήκος 30 m & βάθους 0,40 m.

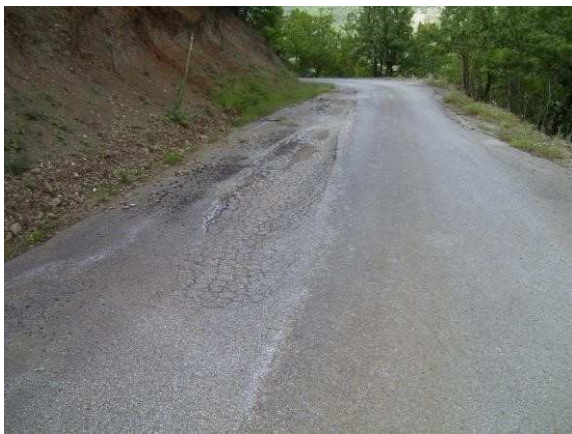
Πρόβλημα : Ρωγμές και καθίζηση του οδοστρώματος σε μήκος 50 m & πλάτους 7.00m.

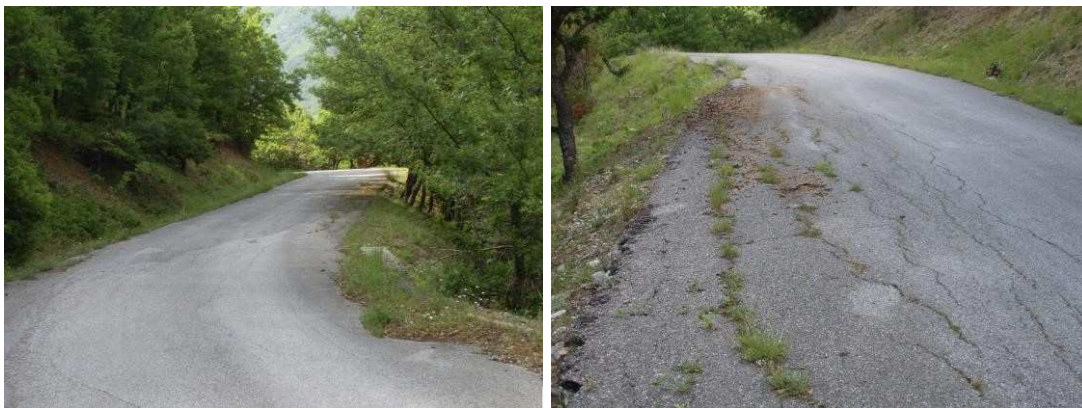
Πρόβλημα : Ρωγμές και καθίζηση του οδοστρώματος σε μήκος 20+20 m & πλάτους 7.00m.

Αντιμετώπιση : Εξοκαφή οδοστρώματος σε μήκος 20+20 m - πλάτους 7 m και βάθους 0,70 m με κλίση 2% και συμπύκνωση του . Πλήρωση με κοσκινισμένο υλικό διαστάσεων 1690 m σε μήκος 20+20 m & βάθους 0,40 m.

Τα υπόλοιπα 0,30 m θα καλυφτούν με τα υλικά για την κατασκευή της υπόβασης - βάσης - ασφαλτο.

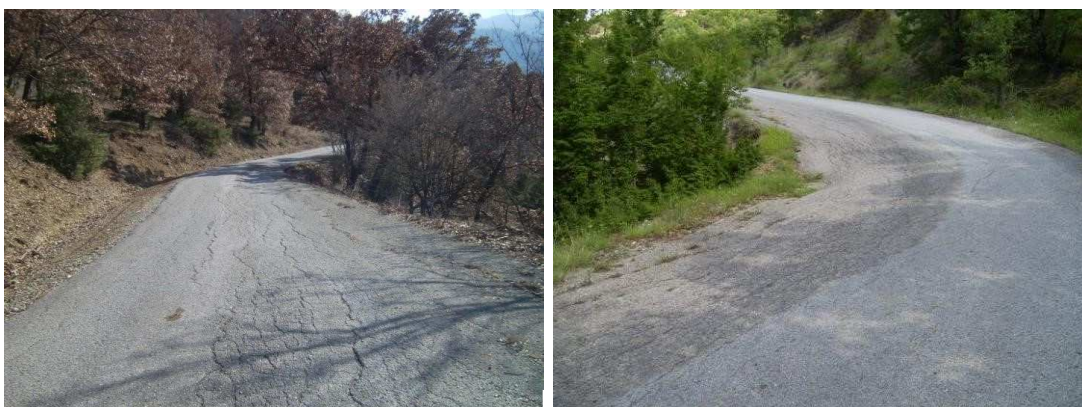
Πρόβλημα : Ρωγμές και καθίζηση του οδοστρώματος σε μήκος 30+20 m & πλάτους 7.00m.

Αντιμετώπιση : Εξοκαφή οδοστρώματος σε μήκος 30+20 m - πλάτους 7 m και βάθους 0,70 m με κλίση 2% και συμπύκνωση του . Πλήρωση με κοσκινισμένο υλικό διαστάσεων 1690 m σε μήκος 30+20 m & βάθους 0,40 m.

Τα υπόλοιπα 0,30 m θα καλυφτούν με τα υλικά για την κατασκευή της υπόβασης - βάσης - ασφαλτο.

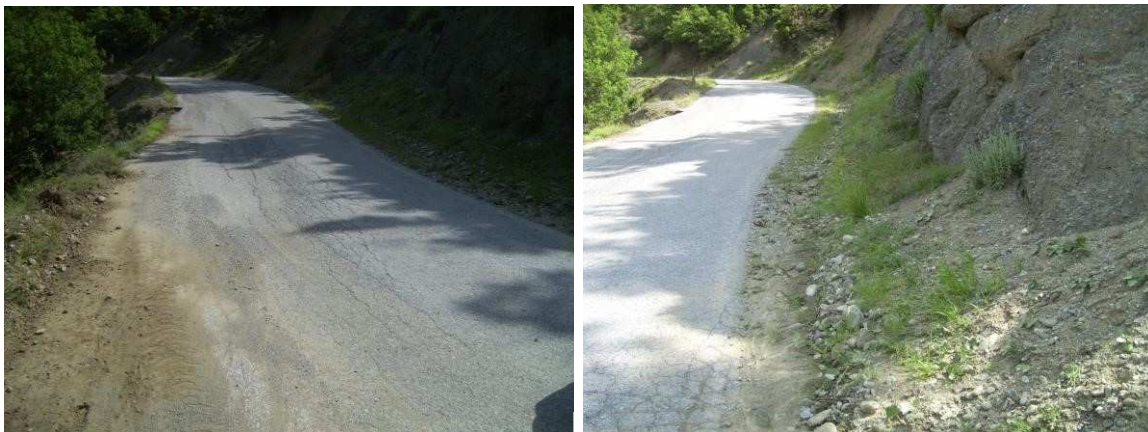
Πρόβλημα : Ρωγμές και καθίζηση του οδοστρώματος σε μήκος 25 m & πλάτους 7.00m.

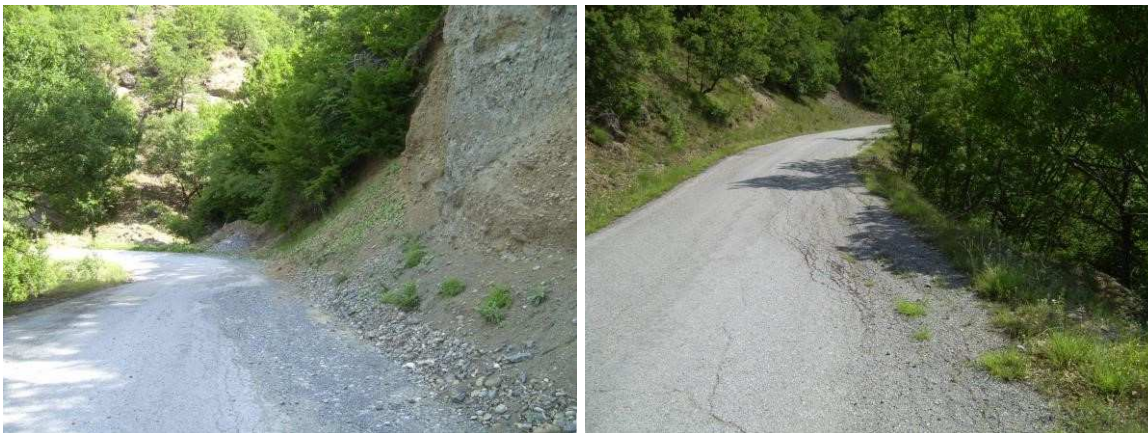
Πρόβλημα : Ρωγμές και καθίζηση του οδοστρώματος σε μήκος 30+20 m & πλάτους 7.00m.

Αντιμετώπιση : Εξοκαφή οδοστρώματος σε μήκος 30+20 m - πλάτους 7 m και βάθους 0,70 m με κλίση 2% και συμπύκνωση του . Πλήρωση με κοσκινισμένο υλικό διαστάσεων 1690 m m σε μήκος 30+20 m & βάθους 0,40 m. Τα υπόλοιπα 0,30 m θα καλυφτούν με τα υλικά για την κατασκευή της υπόβασης - βάσης - ασφαλτο.

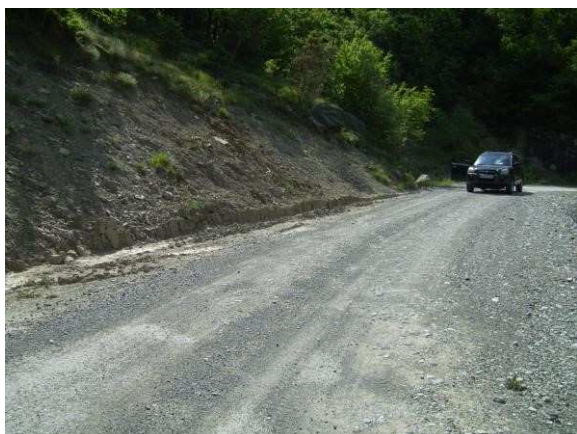
Πρόβλημα : Καταπτώσεις από το πρανές στο οδόστρωμα

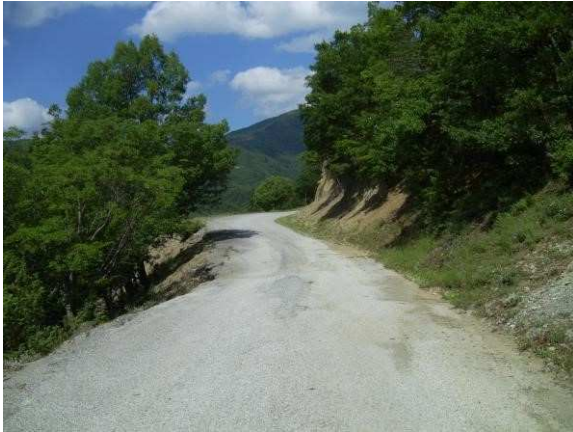
Πρόβλημα : Ρωγμές και καθίζηση του οδοστρώματος σε μήκος 20 m & πλάτους 7.00m.

Αντιμετώπιση : Εξοκαφή οδοστρώματος σε μήκος 20 m - πλάτους 7 m και βάθους 0, 70 m με κλίση 2% και συμπύκνωση του . Πλήρωση με κοσκινισμένο υλικό διαστάσεων 1690 m m σε μήκος 20 m & βάθους 0, 40 m.

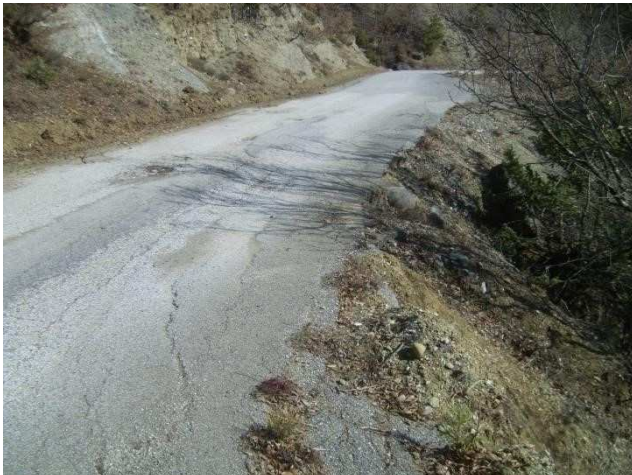
Πρόβλημα : Ρωγμές και καθίζηση του οδοστρώματος σε μήκος 30 m & πλάτους 7.00m.

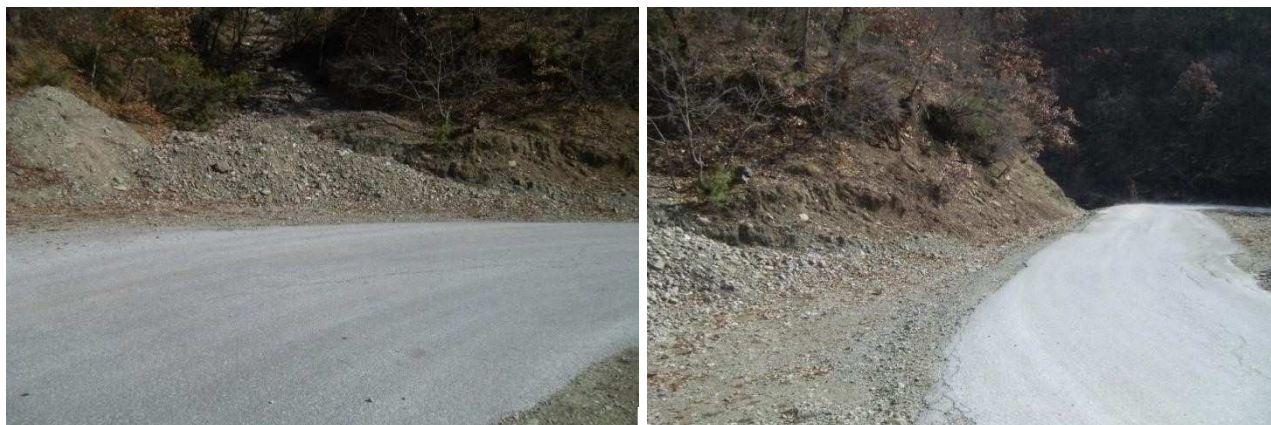
Πρόβλημα : Ρωγμές και καθίζηση του οδοστρώματος σε μήκος 30 m & πλάτους 7.00m.

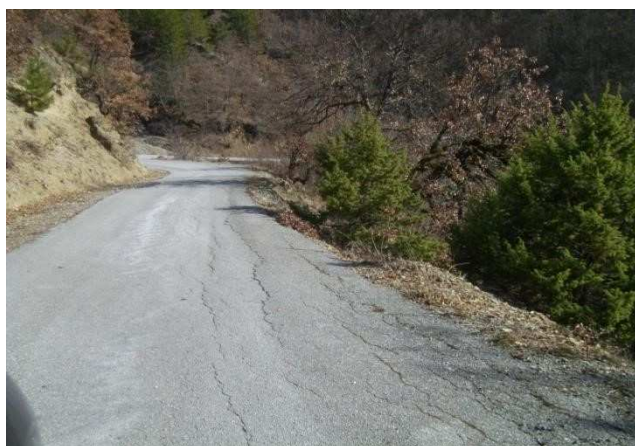
Πρόβλημα : Ρωγμές και καθίζηση του οδοστρώματος σε μήκος 30 m & πλάτους 7.00m.

Αντιμετώπιση : Εξοκαφή οδοστρώματος σε μήκος 30 m - πλάτους 7 m και βάθους

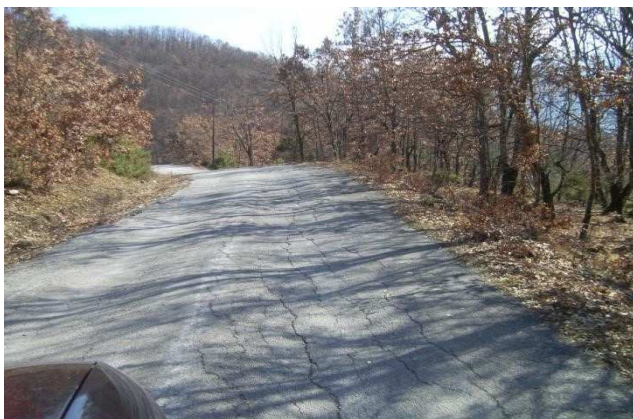
Πρόβλημα : Ρωγμές και καθίζηση του οδοστρώματος σε μήκος 30 m & πλάτους 7.00m.

Αντιμετώπιση : Εξοκαφή οδοστρώματος σε μήκος 30 m - πλάτους 7 m και βάθους 0, 70 m με κλίση 2% και συμπύκνωση του . Πλήρωση με κοσκινισμένο υλικό διαστάσεων 1690 m m σε μήκος 30 m & βάθους 0, 40 m. Τα υπόλοιπα 0,30 m θα καλυφτούν με τα υλικά για την κατασκευή της υπόβασης - βάσης - ασφαλτο.

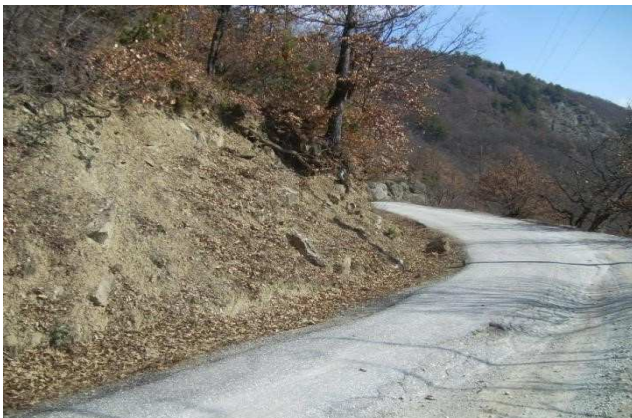
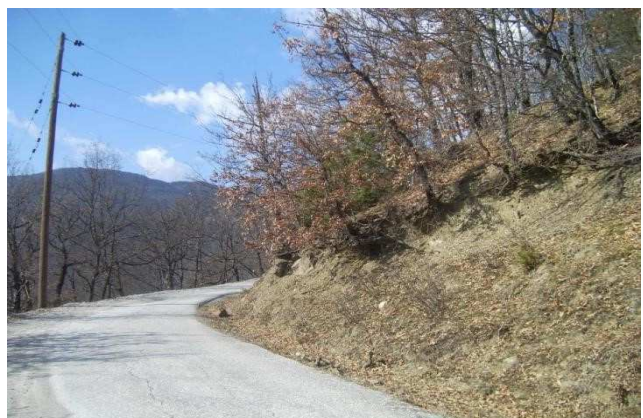
- Επικίνδυνη στροφή - στενό οδόστρωμα λόγω διάβρωσης .
- Ρωγμές και καθίζηση του οδοστρώματος σε μήκος 30 m & πλάτους 7.00m.

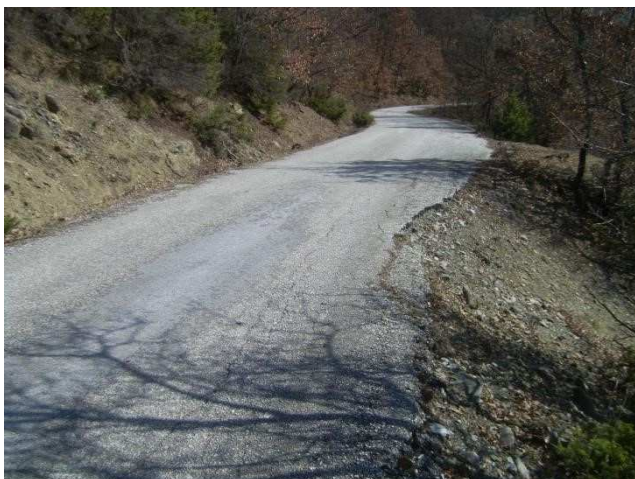
Πρόβλημα : Διάβρωση του κατάντη πρηνούς σε μήκος 20 m , ρωγμές και καθίζηση του οδοστρώματος σε μήκος 30 m & πλάτους 7.00m.

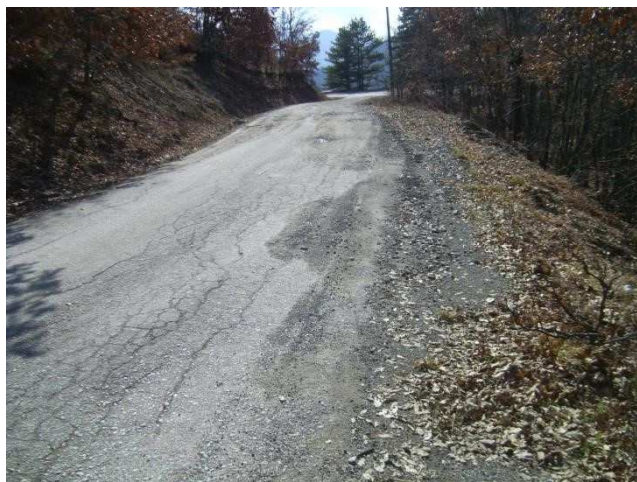
Πρόβλημα : Ρωγμές και καθίζηση του οδοστρώματος σε μήκος 25m & πλάτους 7.00m.

Αντιμετώπιση : Εξοκαφή οδοστρώματος σε μήκος 25 m - πλάτους 7 m και βάθους 0, 70 m με κλίση 2% και συμπύκνωση του . Πλήρωση με κοσκινισμένο υλικό διαστάσεων 1690 m m σε μήκος 25 m & βάθους 0, 40 m. Τα υπόλοιπα 0,30 m θα καλυφτούν με τα υλικά για την κατασκευή της υπόβασης - βάσης - ασφαλτο.

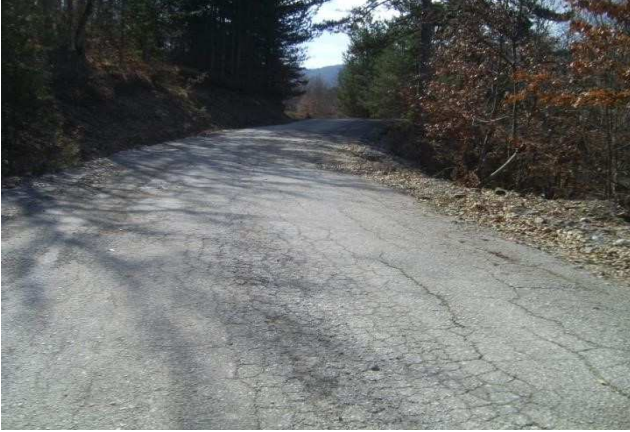
Πρόβλημα : Ρωγμές και καθίζηση του οδοστρώματος σε μήκος 15

Αντιμετώπιση : Εξοκαφή οδοστρώματος σε μήκος 15 m - πλάτους 7 m και βάθους 0, 70 m με κλίση 2% και συμπύκνωση του . Πλήρωση με κοσκινισμένο υλικό διαστάσεων 1690 m m σε μήκος 15 m & βάθους 0, 40 m. Τα υπόλοιπα 0,30 m θα καλυφτούν με τα υλικά για την κατασκευή της υπόβασης - βάσης - ασφαλτο.

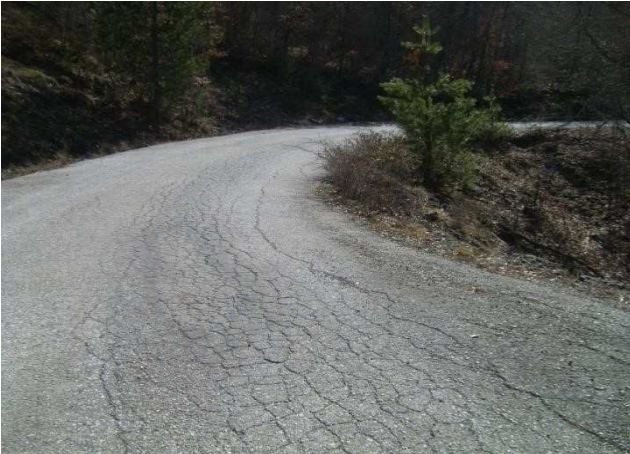
Πρόβλημα : Ρωγμές και καθίζηση του οδοστρώματος σε μήκος 20 & πλάτους 7.00m.

Αντιμετώπιση : Εξοκαφή οδοστρώματος σε μήκος 20m - πλάτους 7 m και βάθους 0, 70 m με κλίση 2% και συμπύκνωση του . Πλήρωση με κοσκινισμένο υλικό διαστάσεων 1690 m m σε μήκος 20 m & βάθους 0, 40 m. Τα υπόλοιπα 0,30 m θα καλυφτούν με τα υλικά για την κατασκευή της υπόβασης - βάσης - ασφαλτο.

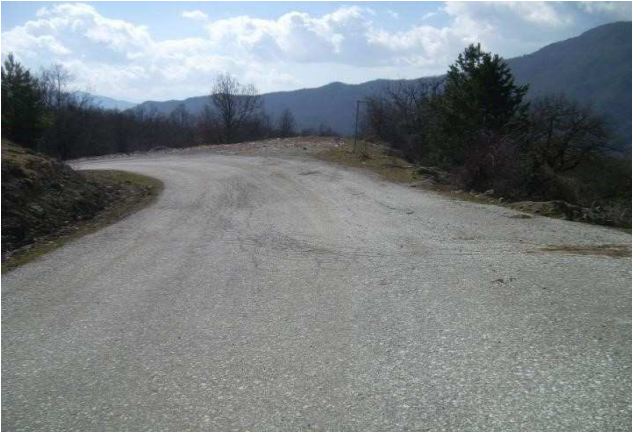
Πρόβλημα : Ρωγμές και καθίζηση του οδοστρώματος σε μήκος 15

Αντιμετώπιση : Εξοκαφή οδοστρώματος σε μήκος 15 m - πλάτους 7 m και βάθους 0, 70 m με κλίση 2% και συμπύκνωση του . Πλήρωση με κοσκινισμένο υλικό διαστάσεων 1690 m m σε μήκος 15 m & βάθους 0, 40 m. Τα υπόλοιπα 0,30 m θα καλυφτούν με τα υλικά για την κατασκευή της υπόβασης - βάσης - ασφαλτο.

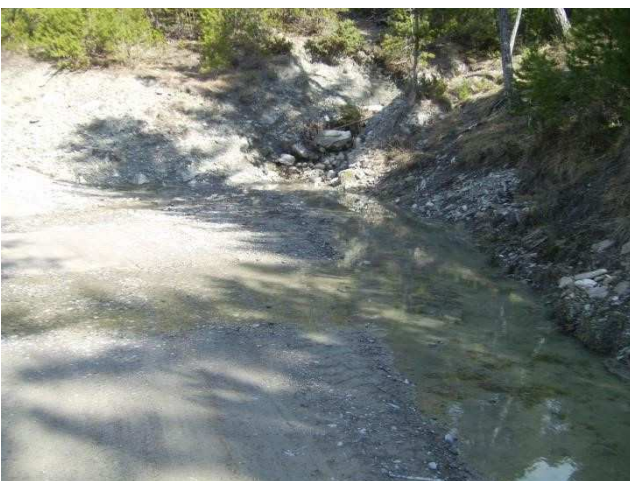
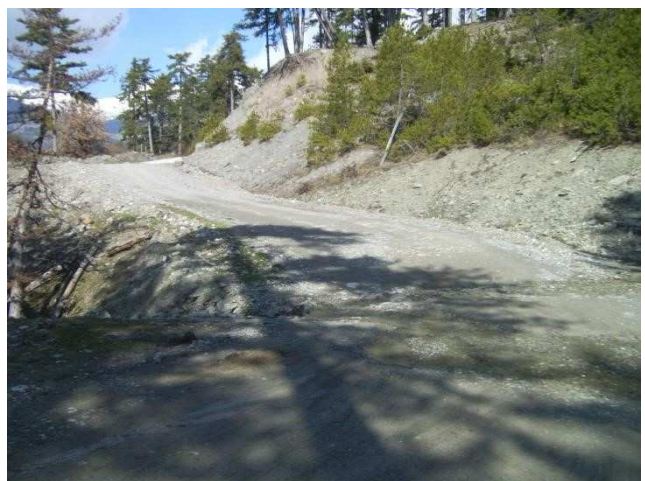
Πρόβλημα : Λόγο προηγούμενης κατολίσθησης η μηκοτομή του δρόμου σε μήκος 130m δεν είναι ομαλή και γίνεται συγκέντρωση νερών χωρίς δυνατότητα απομάκρυνσης των.

Κατασκευή νέου τεχνικού - κατασκευή εισόδου και σωλήνα PVC μήκους 8 m , Φ400 Επίχωση για προσαρμογή μηκοτομών.

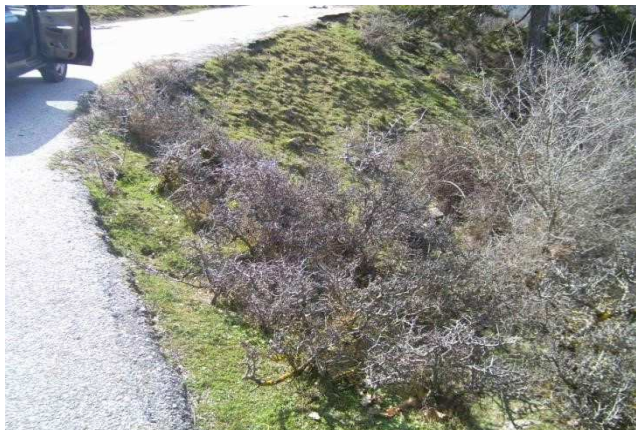
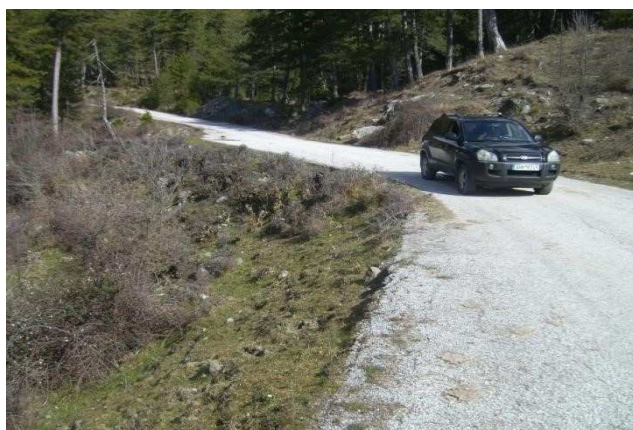
Πρόβλημα : Γεωμετρία του δρόμου

Σε μήκος 15 m κατάντη , επίκωση πλάτους 3m x 2.00 ύψος .

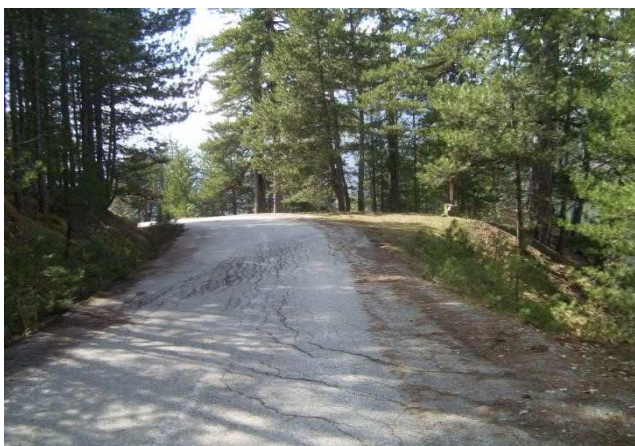
Πρόβλημα : Ρωγμές και καθίζηση του οδοστρώματος σε μήκος 20 & πλάτους 7.00m.

Αντιμετώπιση : Εξοκαφή οδοστρώματος σε μήκος 20m - πλάτους 7 m και βάθους 0, 70 m με κλίση 2% και συμπύκνωση του . Πλήρωση με κοσκινισμένο υλικό διαστάσεων 16-90 m m σε μήκος 20 m & βάθους 0, 40 m. Τα υπόλοιπα 0,30 m θα καλυφτούν με τα υλικά για την κατασκευή της υπόβασης - βάσης - ασφαλτο.

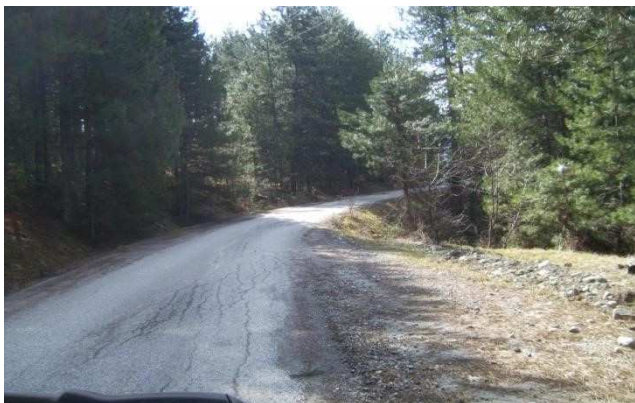
Πρόβλημα : Ρωγμές και καθίζηση του οδοστρώματος σε μήκος 25 & πλάτους 7.00m.

Αντιμετώπιση : Εξοκαφή οδοστρώματος σε μήκος 25m - πλάτους 7 m και βάθους 0, 70 m με κλίση 2% και συμπύκνωση του . Πλήρωση με κοσκινισμένο υλικό διαστάσεων 1690 m m σε μήκος 25 m & βάθους 0, 40 m. Τα υπόλοιπα 0,30 m θα καλυφτούν με τα υλικά για την κατασκευή της υπόβασης - βάσης - ασφαλτο.

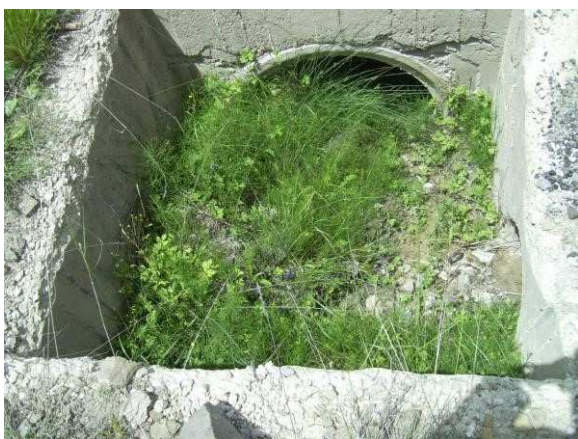
: Μπαζωμένο τεχνικό

Αντιμετώπιση : Καθαρισμός τεχνικού.

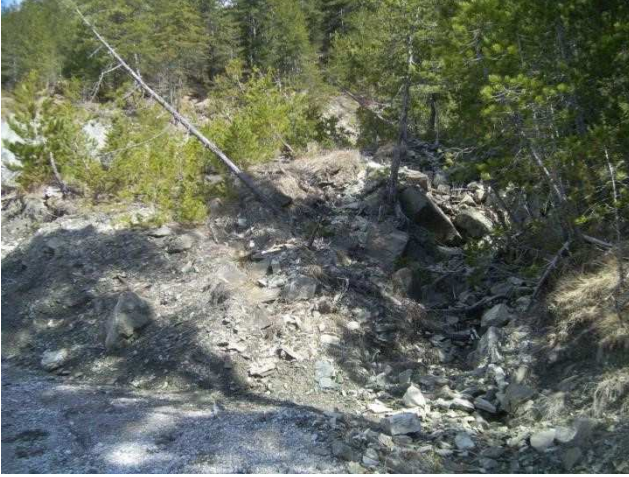
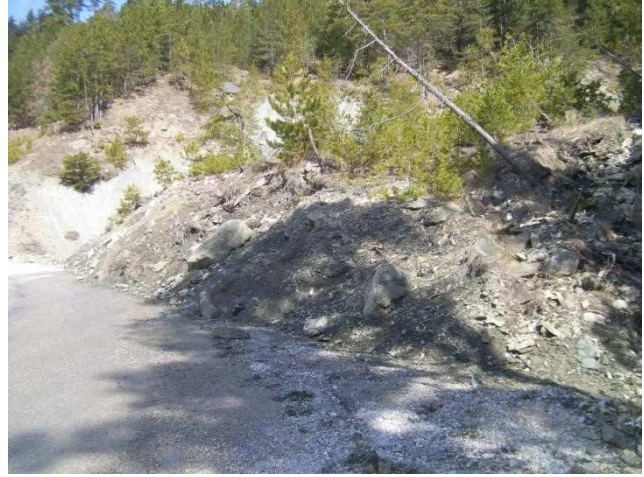
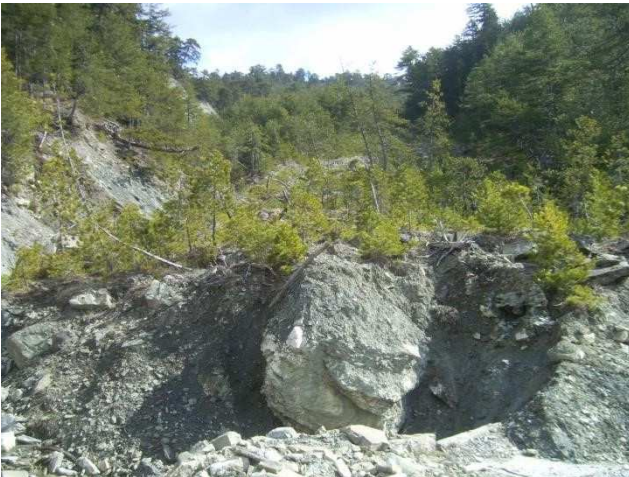
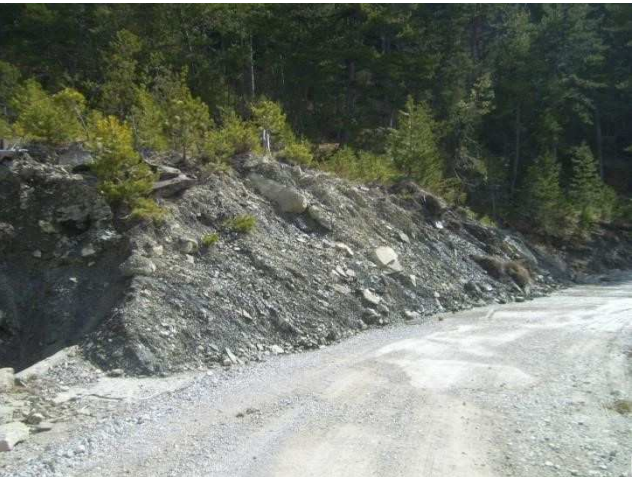
Πρόβλημα : Στο σημείο υπάρχει κατολίσθηση εντός του ρέματος που εκδηλώθηκε πριν μερικά χρόνια, η οποία με την πάροδο των χρόνων, έφτασε στο σημείο να καταλήξει σε μέρος του οδοστρώματος.

Αντιμετώπιση : Άρση κατάπτωσης έως το πλάτος της τάφρου περίπου 2.50 m πλάτος σε μήκος 25 m και τοποθέτηση βράχων στο πόδι 2.00 m ύψους για αντιστήριξη .

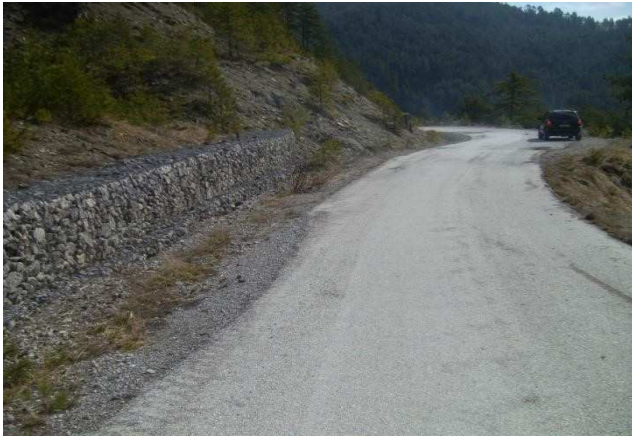
: Ασφάλεια

Αντιμετώπιση : Τοποθέτηση στηθαίου μήκους 10 m.

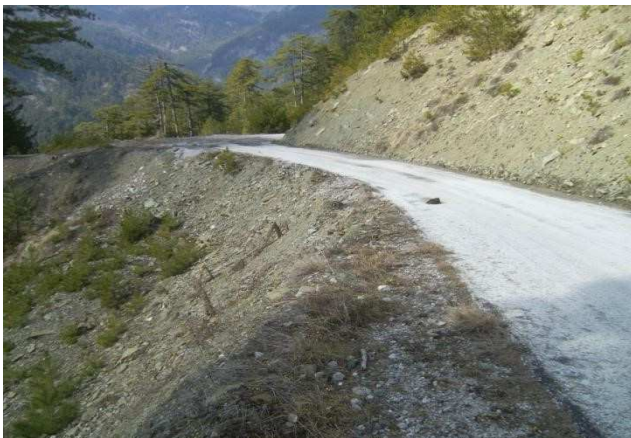
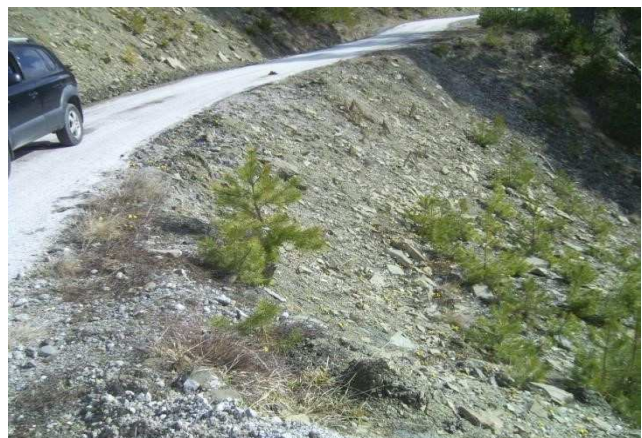
Πρόβλημα : Διάβρωση του κατάντη πρανούς σε μήκος 20 m

Αντιμετώπιση: Σε μήκος 25 m, δημιουργία & επίκωση μπαγκίνας, πλάτους 2m x 3.00 ύψος

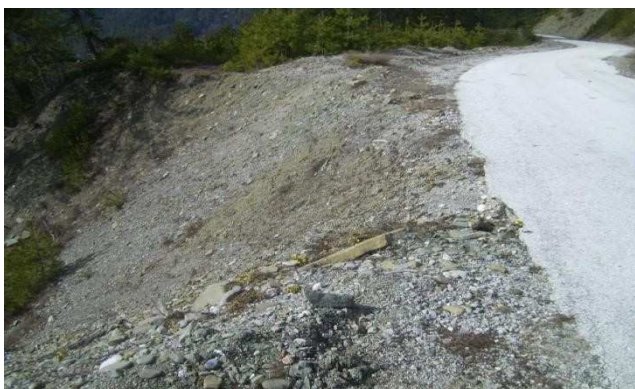
X= 233162 & Ψ= 4464353 Πρόβλημα : Ασφάλεια

Αντιμετώπιση : Τοποθέτηση στηθαίου μήκους 10 m.

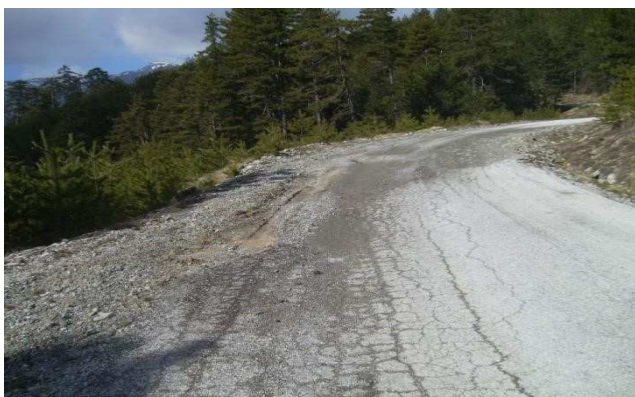
Πρόβλημα : Ρωγμές και καθίζηση του οδοστρώματος σε μήκος 20 & πλάτους 7.00m.

Αντιμετώπιση : Εξοκαφή οδοστρώματος σε μήκος 20m - πλάτους 7 m και βάθους

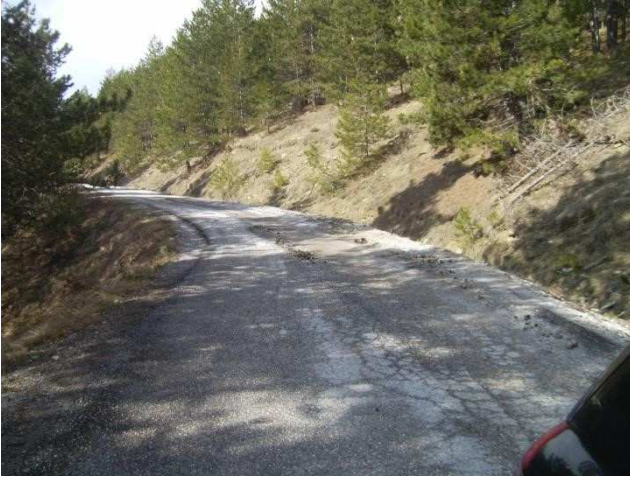
Πρόβλημα : Ρωγμές και καθίζηση του οδοστρώματος σε μήκος 10+20 m & πλάτους 7.00m.

Αντιμετώπιση : Εξοκαφή οδοστρώματος σε μήκος 10+20 m - πλάτους 7 m και βάθους 0, 70 m με κλίση 2% και συμπύκνωση του . Πλήρωση με κοσκινισμένο υλικό διαστάσεων 1690 m m σε μήκος 10+20 m & βάθους 0, 40 m. Τα υπόλοιπα 0,30 m θα καλυφτούν με τα υλικά για την κατασκευή της υπόβασης - βάσης - ασφαλτο.

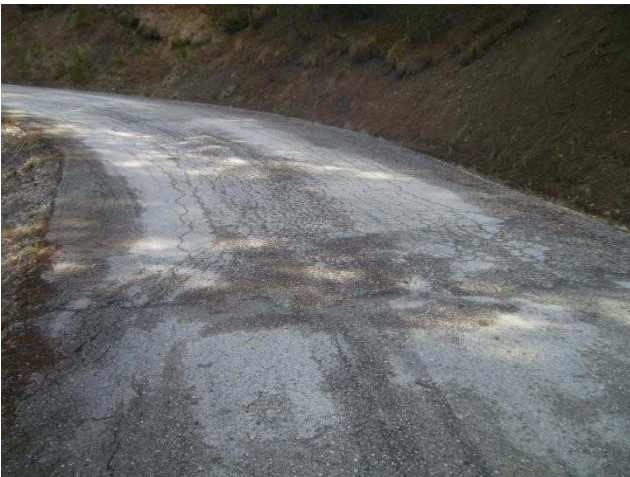
Πρόβλημα : Ρωγμές και καθίζηση του οδοστρώματος σε μήκος 20 & πλάτους 7.00m.

Αντιμετώπιση : Εξοκαφή οδοστρώματος σε μήκος 20m - πλάτους 7 m και βάθους 0, 70 m με κλίση 2% και συμπύκνωση του . Πλήρωση με κοσκινισμένο υλικό διαστάσεων 1690 m m σε μήκος 20 m & βάθους 0, 40 m. Τα υπόλοιπα 0,30 m θα καλυφτούν με τα υλικά για την κατασκευή της υπόβασης - βάσης - ασφαλτο.

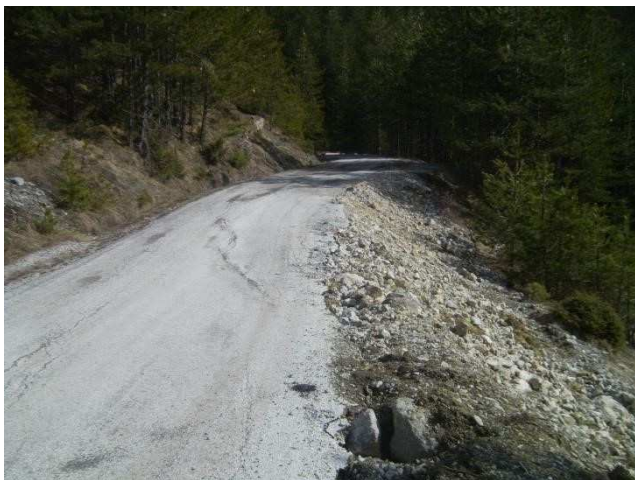
Πρόβλημα : Ρωγμές και καθίζηση του οδοστρώματος σε μήκος 20 & διάβρωση του κατάντη πρανούς σε μήκος 20 m

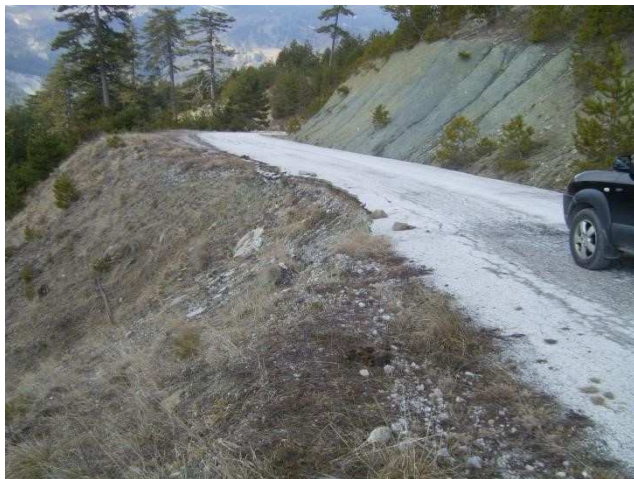
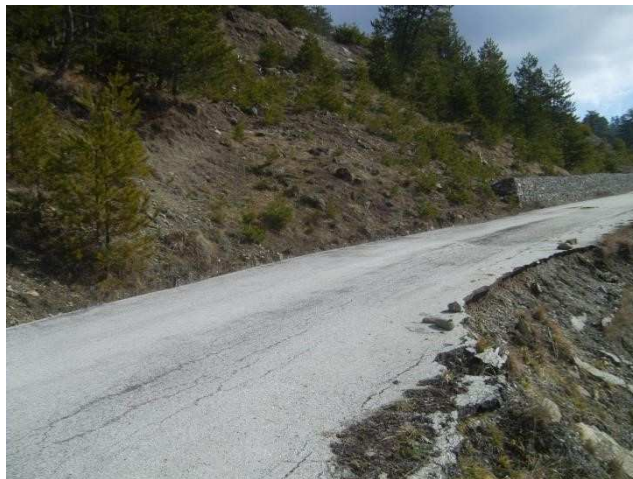
Πρόβλημα : Διάβρωση του κατάντη πρανούς σε μήκος 15 m

Αντιμετώπιση : Σε μήκος 15 m, δημιουργία & επίκωση μπαγκίνας, πλάτους 4m x 2.50 ύψος

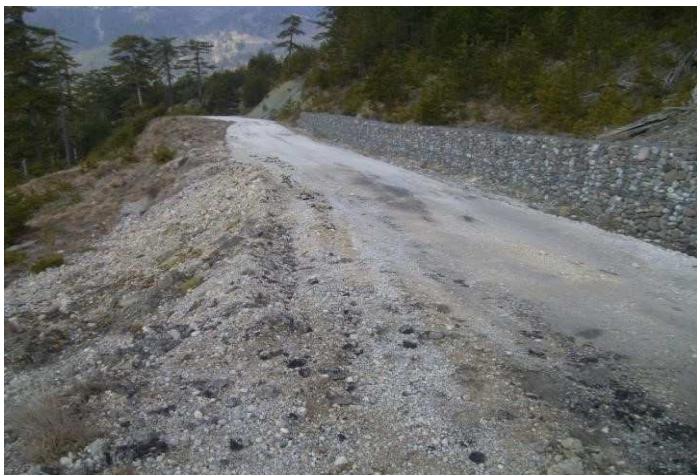
Πρόβλημα : Διάβρωση του κατάντη πρανούς σε μήκος 25 m

Αντιμετώπιση : Σε μήκος 25 m, δημιουργία & επίκωση κατάντη 1.50 m x 2.50 m ύψος

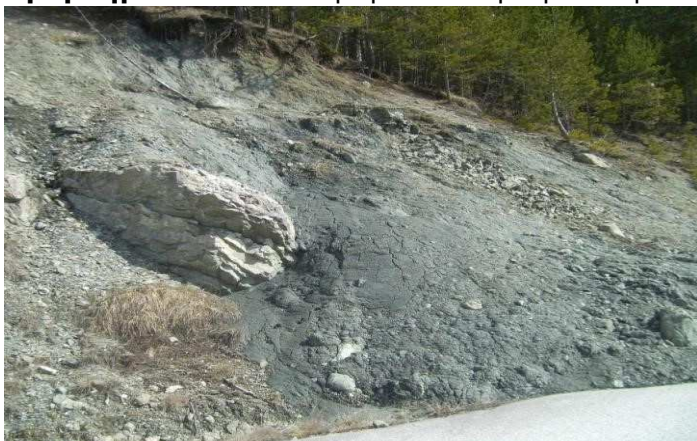
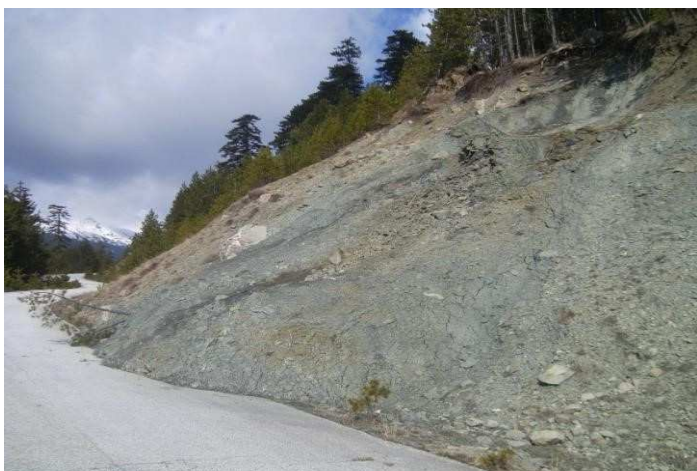
Πρόβλημα : Κατολίσθηση – λασποροή του πρανούς σε μήκος 15 m

Αντιμετώπιση : Άρση υλικών κατολίσθησης και κατασκευή 20 m σαρζανέτ ύψους 3 m (δύο διπλά & 1 μονό)

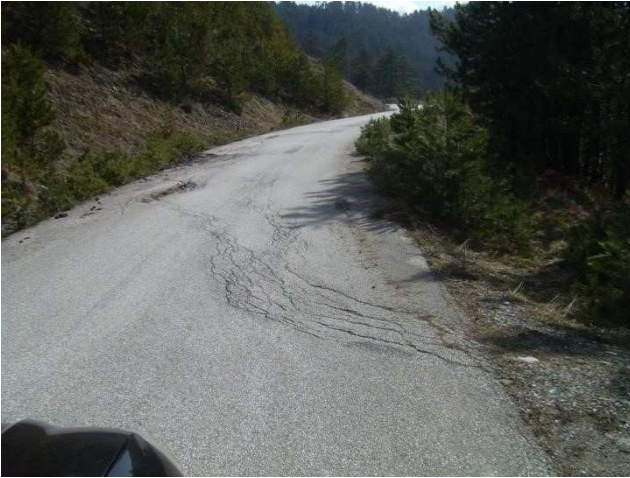
Πρόβλημα : Ρωγμές και καθίζηση του οδοστρώματος σε μήκος 20 & πλάτους 7.00m.

Αντιμετώπιση : Εκοκαφή οδοστρώματος σε μήκος 20m - πλάτους 7 m και βάθους 0, 70 m με κλίση 2% και συμπύκνωση του . Πλήρωση με κοσκινισμένο υλικό διαστάσεων 1690 m m σε μήκος 20 m & βάθους 0, 40 m. Τα υπόλοιπα 0,30 m θα καλυφτούν με τα υλικά για την κατασκευή της υπόβασης - βάσης - ασφαλτο.

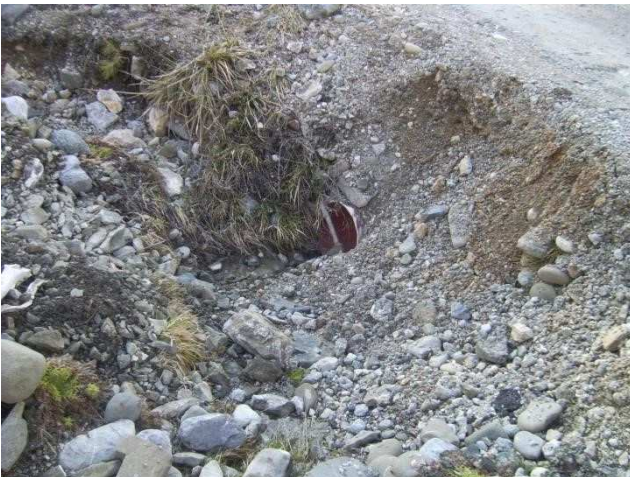
: Ροή νερών

Αντιμετώπιση : Ενδιάμεσα στο χαμηλότερο σημείο τεχνικό εισόδου και σωλήνα Φ400 πλαστικό , χωρίς τεχνικό εξόδου , μήκος σωλήνα 8 m

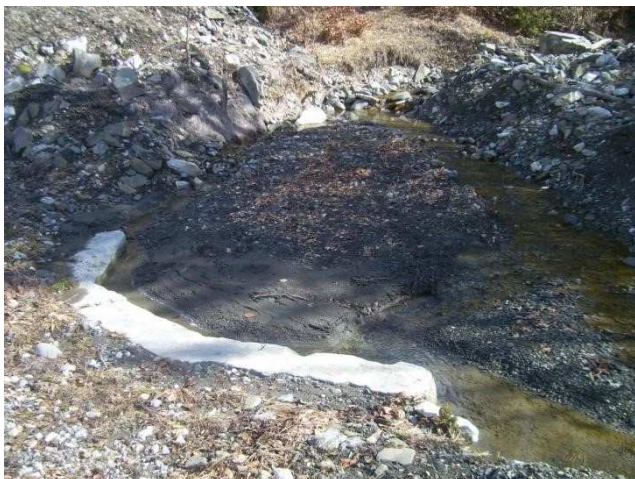
Βουλωμένο τεχνικό:

Αντιμετώπιση : Καθαρισμός –διαμόρφωση εισόδου τεχνικού για να μην επιχώνεται και κλείνει.

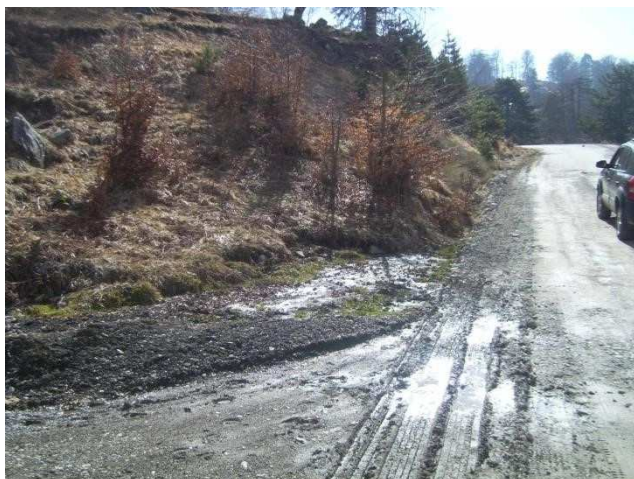
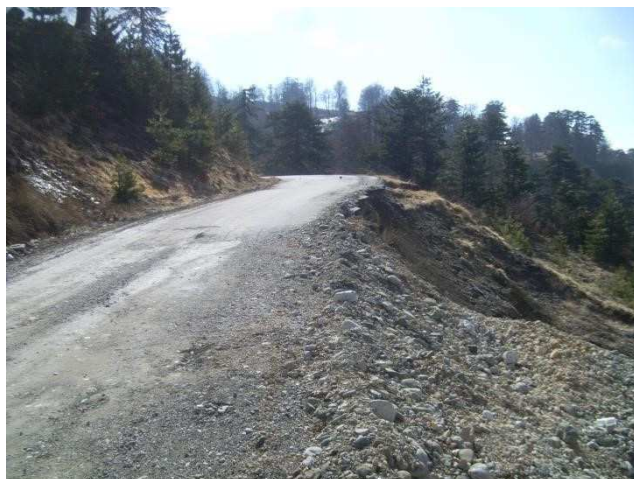
Πρόβλημα : Διάβρωση του κατάντη πρανούς σε μήκος 15 m

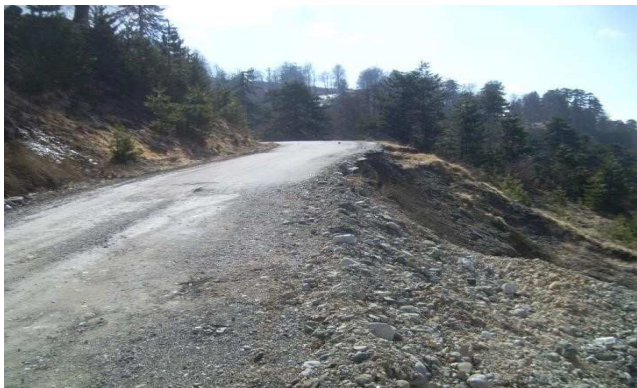
Πρόβλημα : Διάβρωση του κατάντη πρανούς σε μήκος 15 m

Αντιμετώπιση : Εκοκαφή σε μήκος 15 m στο πρηνές 2 m και επίχωση .

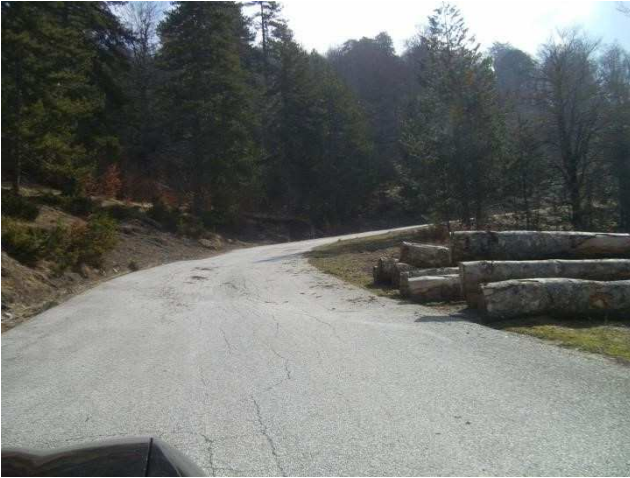
Πρόβλημα : Ρωγμές και καθίζηση του οδοστρώματος σε μήκος 20 & πλάτους 7.00m.

Εκσκαφή οδοστρώματος σε μήκος 20m - πλάτους 7 m και βάθους 0, 70 m με κλίση 2% και συμπύκνωση του . Πλήρωση με κοσκινισμένο υλικό διαστάσεων 16-90 m m σε μήκος 20 m & βάθους 0, 40 m. Τα υπόλοιπα 0,30 m θα καλυφτούν με τα υλικά για την κατασκευή της υπόβασης - βάσης - άσφαλτο.

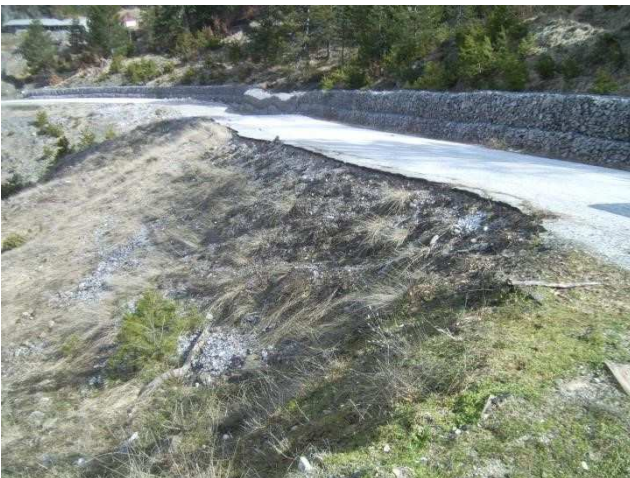
Πρόβλημα : Διάβρωση του κατάντη πρανούς σε μήκος 40 m

Αντιμετώπιση : Επίχωση στο πρανές 2 m κατάντη σε μήκος 40 m .

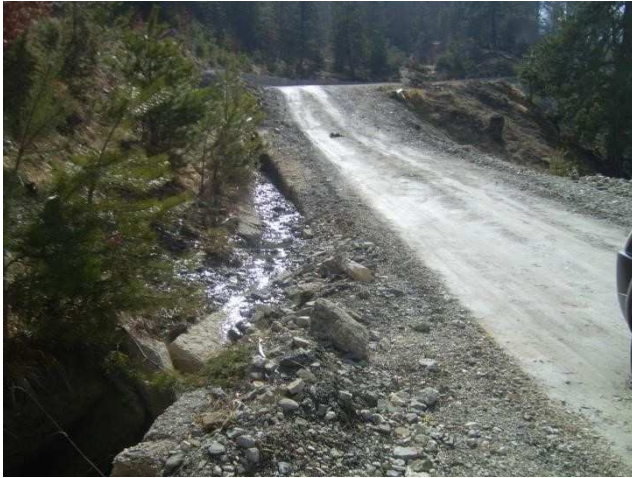
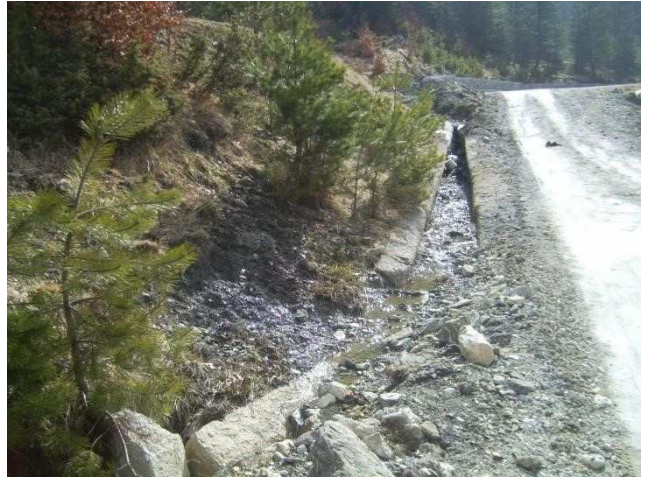
Πρόβλημα : Ροή νερού – κατεστραμμένη αυλακα – καθήζηση – επικώση τεχνικού.

Αντιμετώπιση : Κατασκευή τραπεζοειδούς τάφρου 20 m από τεχνικό έως τεχνικό, βάθους 1 m και επικώση δρόμου σε μήκος 25 m στην μέση 1 m ύψους.

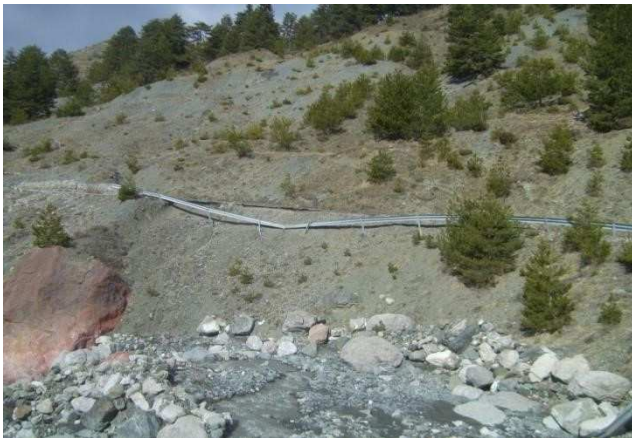
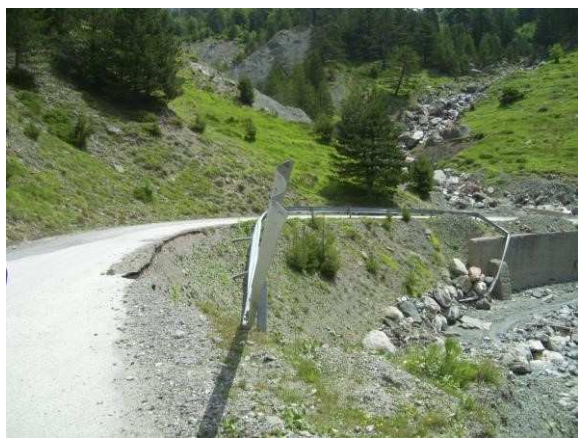
Πρόβλημα : Διαβρωση πρανους από ρέμα- ρωγμές & καθίζηση του οδοστρώματος σε μήκος 30

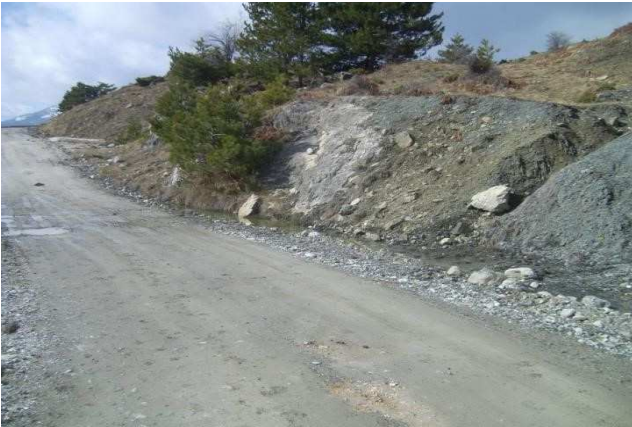
Πρόβλημα : Ρωγμές και καθίζηση του οδοστρώματος σε μήκος 20+30 m & πλάτους 7.00m.

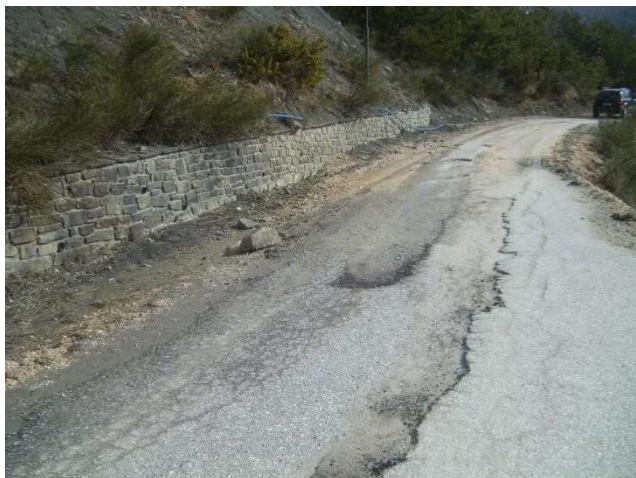
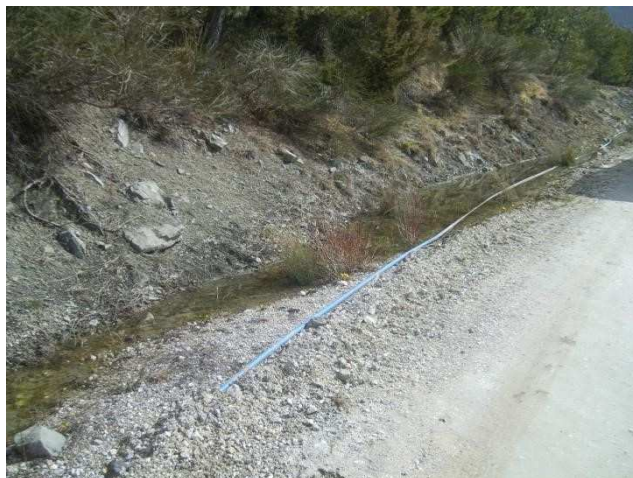
Πρόβλημα : Ρωγμές και καθίζηση του οδοστρώματος σε μήκος 30+50 m & μη λειτουργική τάφρος - λιμναζοντα νερά.
