ΤΕΧΝΙΚΟΓΕΩΛΟΓΙΚΗ ΜΕΛΕΤΗ
« ΑΠΟΚΑΤΑΣΤΑΣΗ ΤΟΥ ΕΠΑΡΧΙΑΚΟΥ ΔΡΟΜΟΥ ΠΡΟΣ
ΑΕΤΟΜΗΛΙΤΣΑ (Α' ΦΑΣΗ)»

ΠΡΟΤΑΣΕΙΣ ΑΝΤΙΜΕΤΩΠΙΣΗΣ ΚΑΤΟΛΙΣΘΗΤΙΚΩΝ ΦΑΙΝΟΜΕΝΩΝ
ΣΕ ΘΕΣΕΙΣ:

" ΣΤΟ ΤΜΗΜΑ ΤΗΣ ΕΠΑΡΧΙΑΚΗΣ ΟΔΟΥ ΑΠΟ ΕΘΝ.ΟΔΟ
ΙΩΑΝΝΙΝΩΝ - ΚΟΖΑΝΗΣ - ΕΩΣ ΑΕΤΟΜΗΛΙΤΣΑ"
ΔΗΜΟΥ ΚΟΝΙΤΣΑΣ ΠΕ ΙΩΑΝΝΙΝΩΝ ,
ΠΕΡΙΦΕΡΕΙΑΣ ΗΠΕΙΡΟΥ

ΑΠΡΙΛΙΟΣ 2025

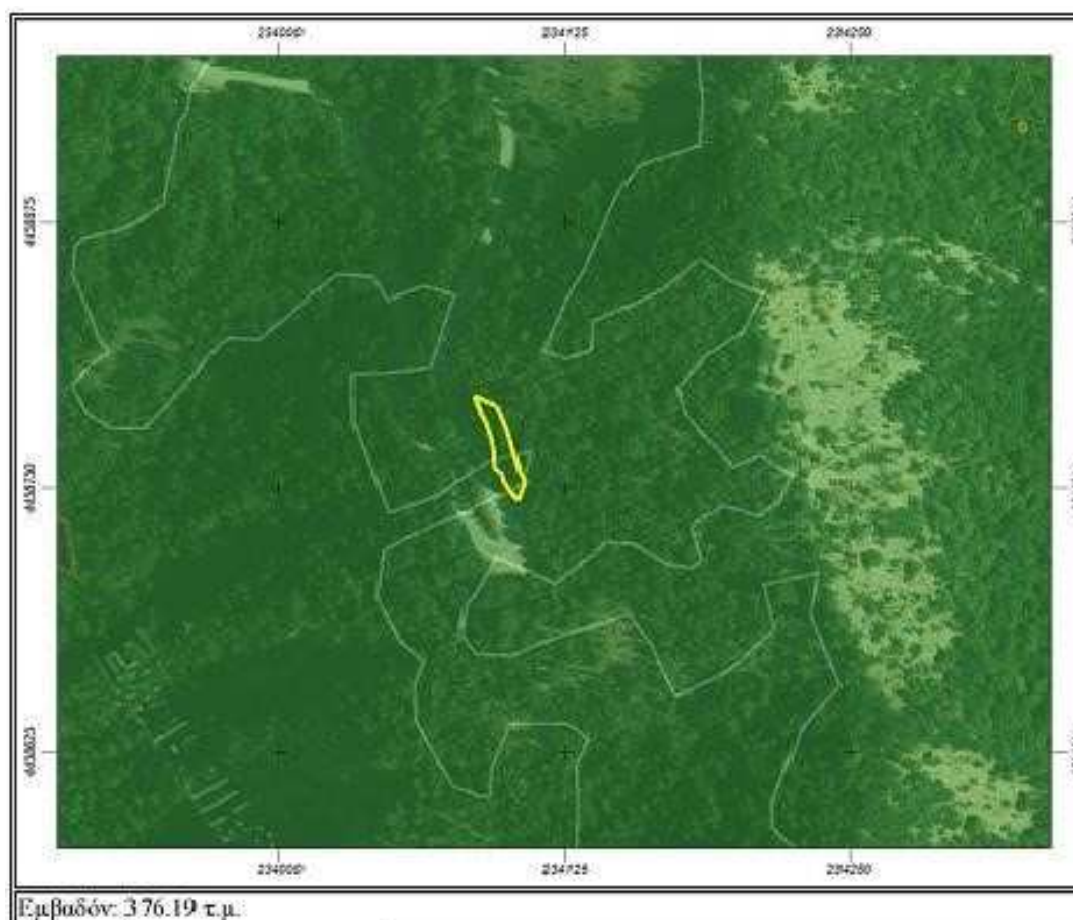
1. DAS - 12

Ο λόγος διαπλάτυνσης του δρόμου ανάντη σε δασική έκταση, είναι ότι λόγω της διάβρωσης του κατάντη πρηνούς έχει μειωθεί το πλάτος του οδοστρώματος, ενώ λόγω κλίσεων δεν είναι δυνατή η αποκατάσταση του κατάντη πρηνούς.
