**ΜΕΛΕΤΗ ΑΠΟΚΑΤΑΣΤΑΣΗΣ ΚΑΙ ΑΝΑΔΕΙΞΗΣ ΤΗΣ ΙΕΡΑΣ ΜΟΝΗΣ ΓΕΝΕΘΛΙΟΥ**  
**ΤΗΣ ΘΕΟΤΟΚΟΥ ΚΑΒΑΣΙΛΩΝ ΤΟΥ ΔΗΜΟΥ ΚΟΝΙΤΣΑΣ**

**ΤΕΧΝΙΚΟΣ ΣΥΜΒΟΥΛΟΣ :** Στέλλα Τσούκα, Διπλ. Πολιτικός Μηχανικός Α.Π.Θ.  
MSc Προστασία, συντήρηση και αποκατάσταση αρχιτεκτονικών μνημείων  
& συνεργάτης : Αλέξανδρος Κούστας, Διπλ. Πολιτικός Μηχανικός Α.Π.Θ.  
MSc Προστασία, συντήρηση και αποκατάσταση αρχιτεκτονικών μνημείων

Ιανουάριος 2025

**Αντικείμενο της παρούσας μελέτης είναι η μελέτη αποκατάστασης της Ι. Μονής της Γενέθλιου της Θεοτόκου Καβασιλών του Δήμου Κόνιτσας.**

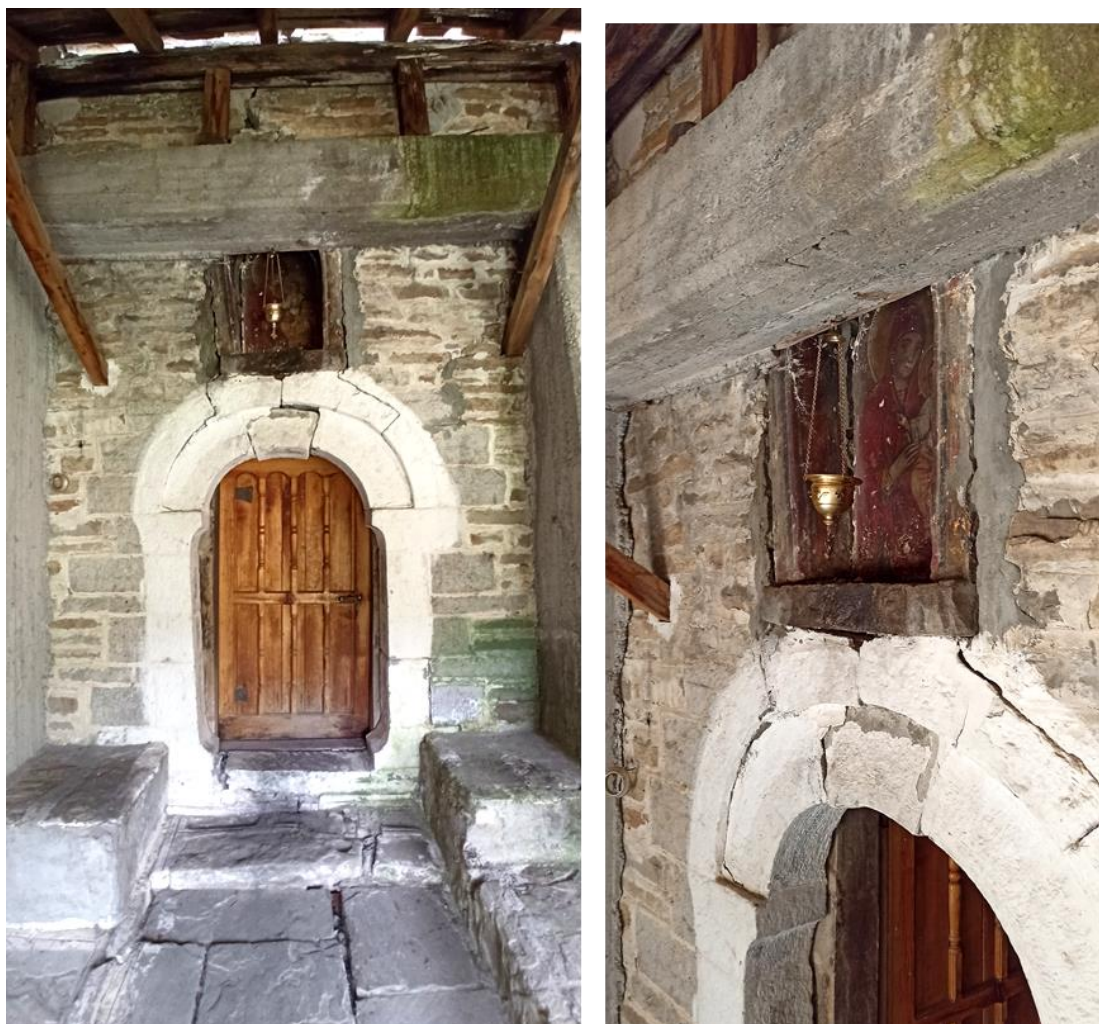
Εικ. 38. Απόψεις εξωτερικά της εισόδου με το τοξωτό υπέρθυρο και το τυφλό αψίδωμα. της Μονής Καβασίλων. Η παρουσία της περιμετρικής συνδετήριας δοκού από Ο/Σ φαίνεται πώς υποβαθμίζει αισθητικά την εικόνα της.

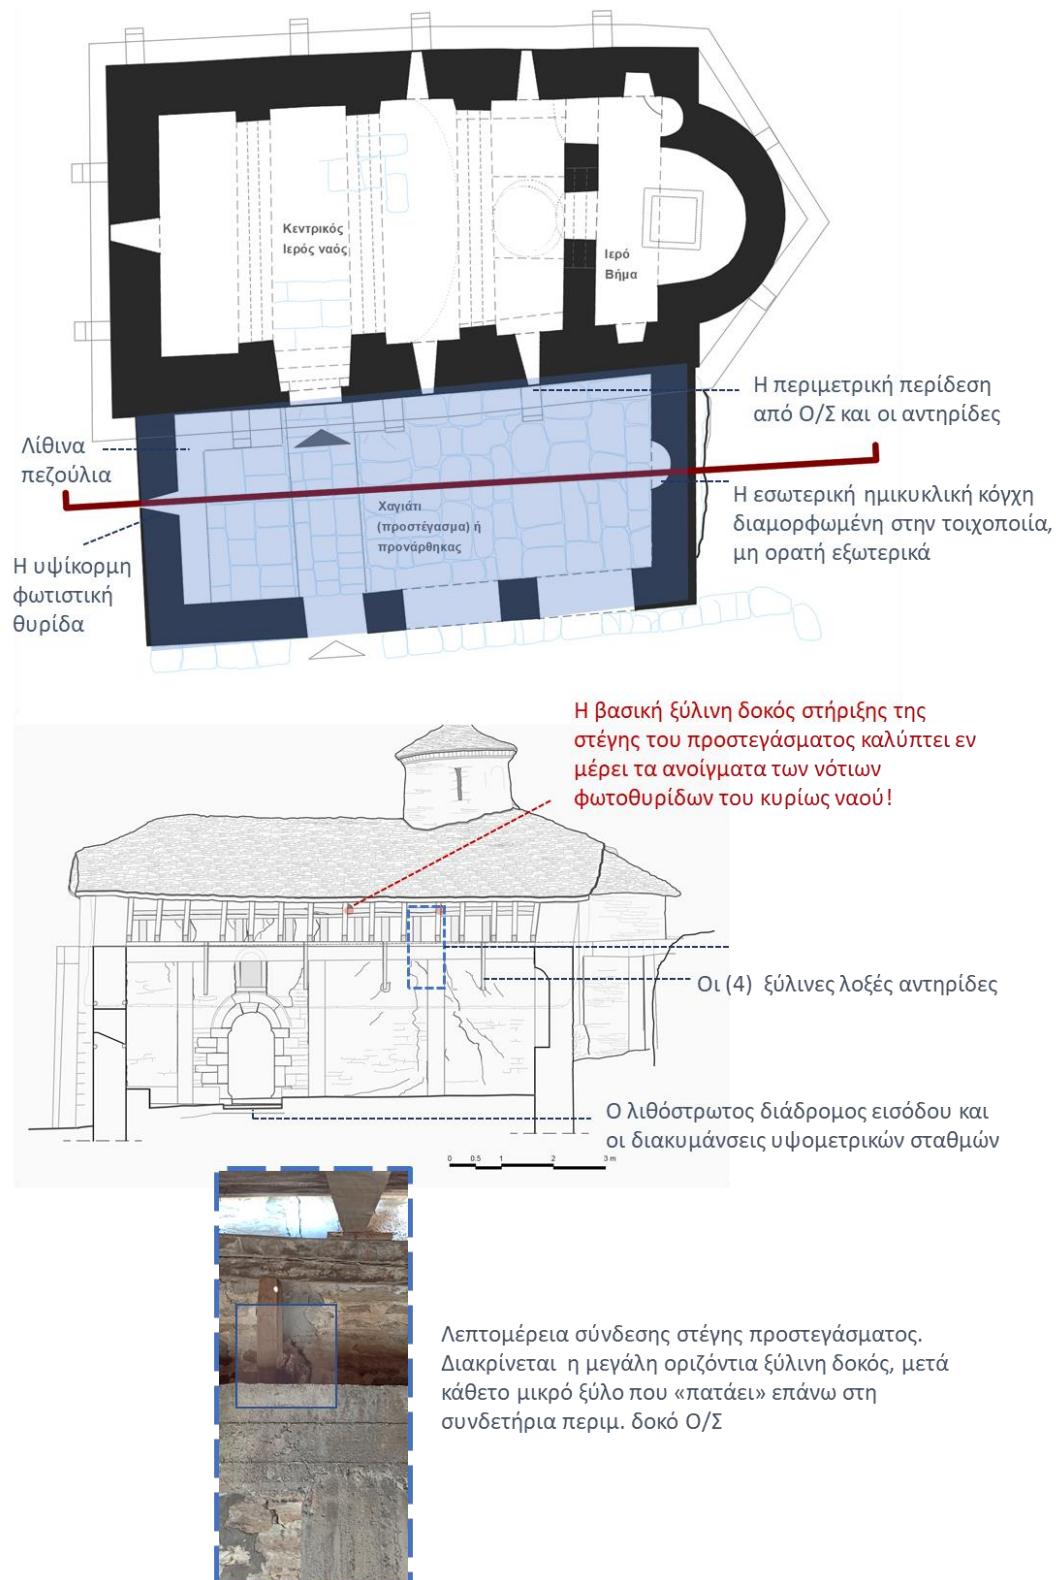
Εικ. 46. Επισημαίνονται γραφικά και με φωτογραφία λεπτομέρειας, ο τρόπος σύνδεσης της ξύλινης δοκού στήριξης της στέγης του χαγιατιού με την υπόλοιπη τοιχοποιία. Οι νότιες φωτοθυρίδες του κυρίως ναού καλύπτονται από την ξύλινη δοκό (!)

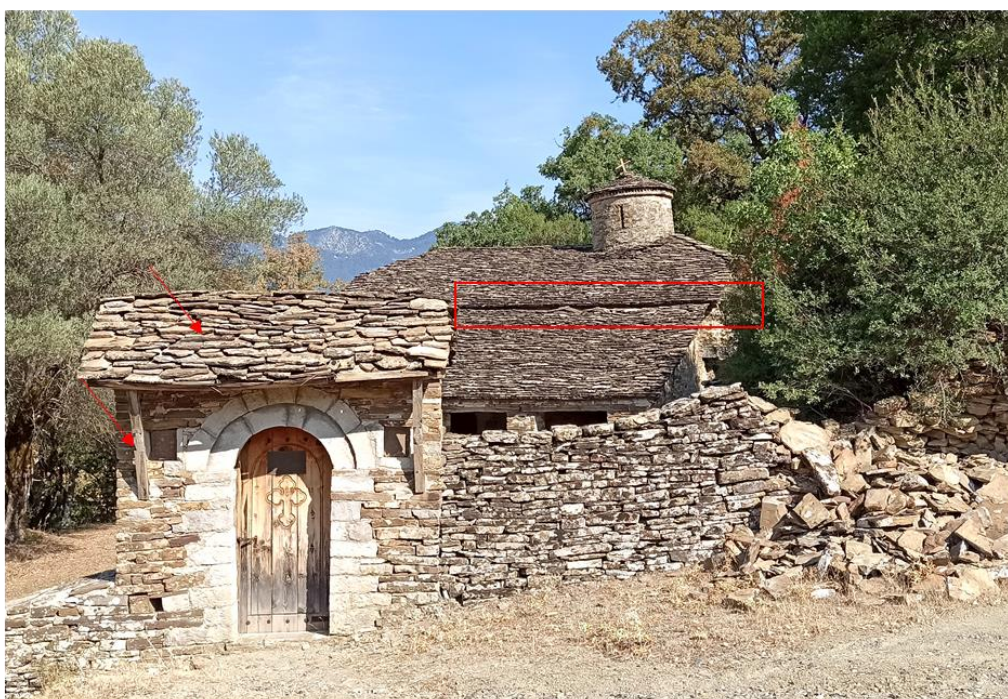
Μετά την κατασκευή της περίδεσης το στέγαστρο του χαγιατιού βρίσκεται σε υψηλότερη στάθμη και **δεν είναι εμφανείς οι φωτοθυρίδες** του δυτικού τοίχου του Κυρίως ναού. Το στέγαστρο της αυλόπορτας έχει διαφορετική μορφή και στηρίζεται σε ξύλινες αντηρίδες.

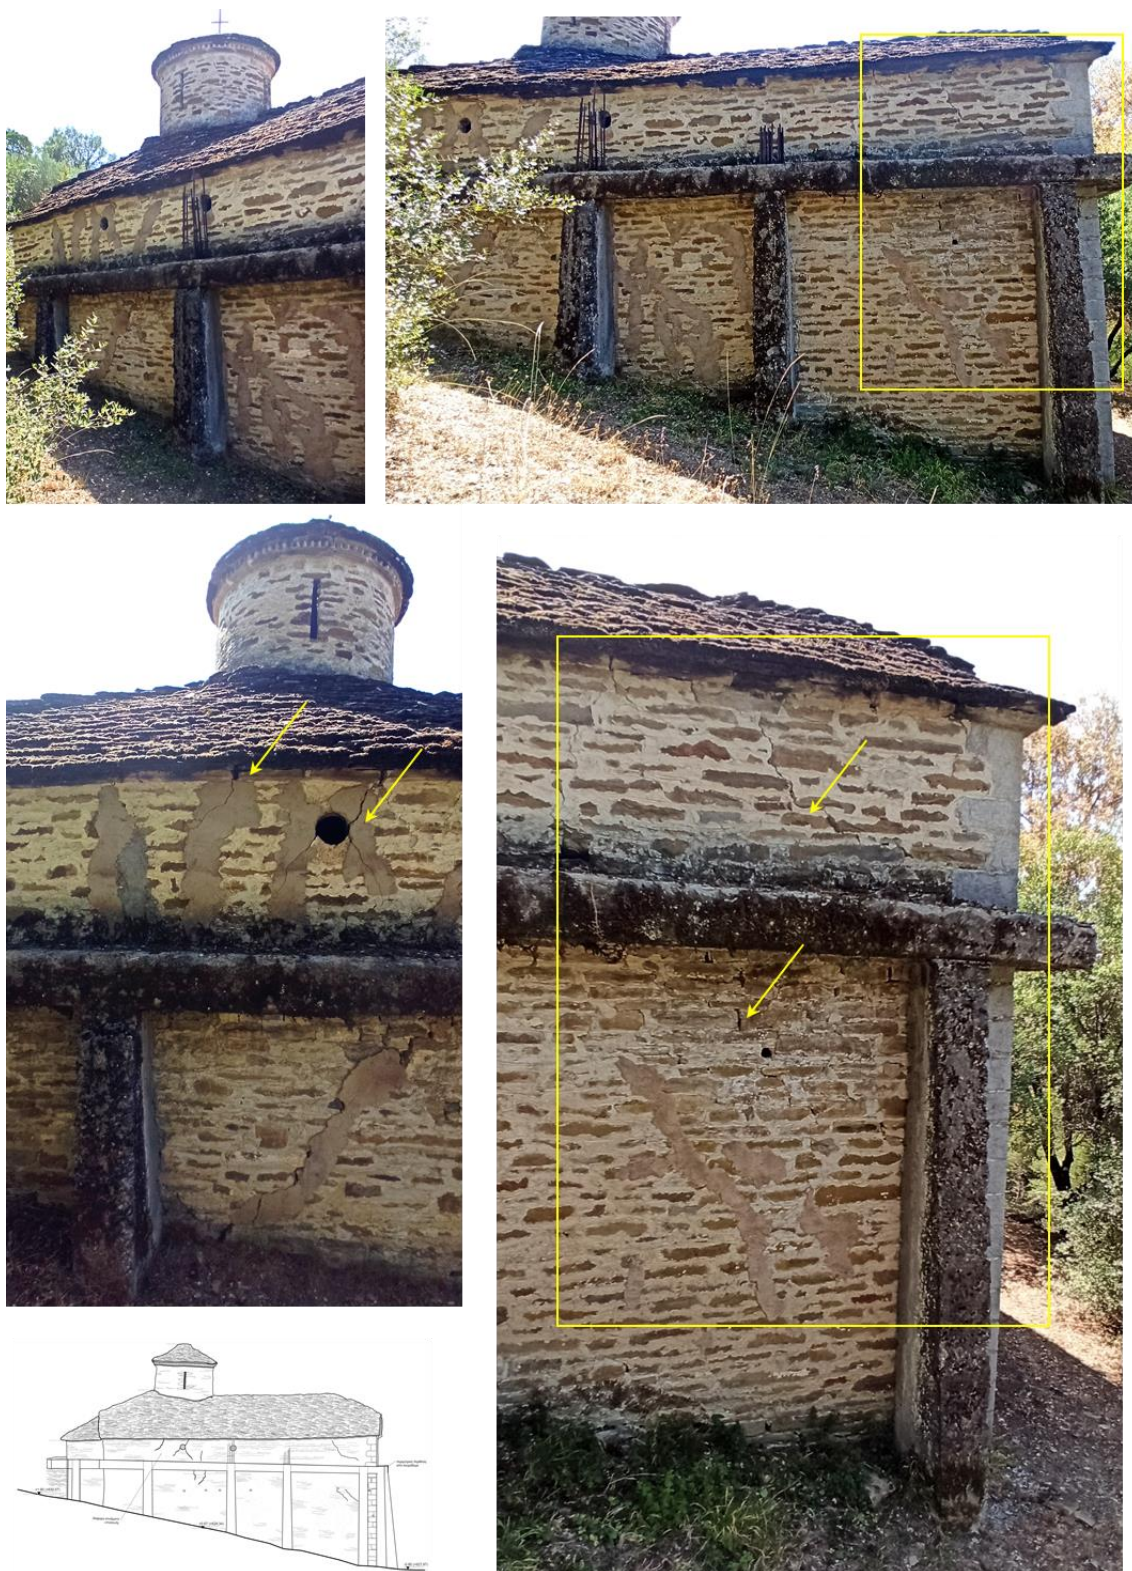
Εικ. 68. Οι επισκευασμένες ρωγμές και οι νέες ρωγμές διάνοιξης που παρατηρούνται στη βόρεια όψη του μνημείου. Ιδιαίτερα στην περιοχή της στρόγγυλης φορτοθυρίδας κοντά στον τρούλο έχουν διευρυνθεί και οι αρμοί επαφής των γρηπιδων του περιμετρικού γείσου.

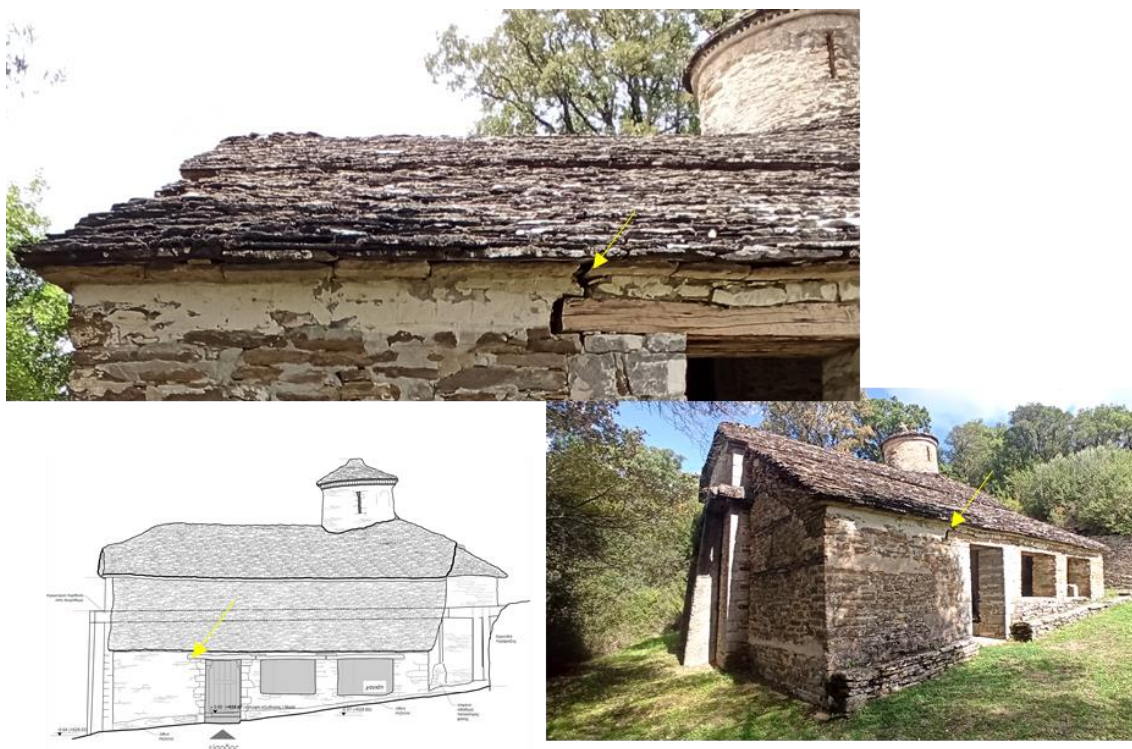
Εικ. 70. Οι ρωγμές αποκόλλησης του ξύλινου διαζώματος των ανοιγμάτων από την λιθοδομή στη νότια πλευρά του χαγιατιού.

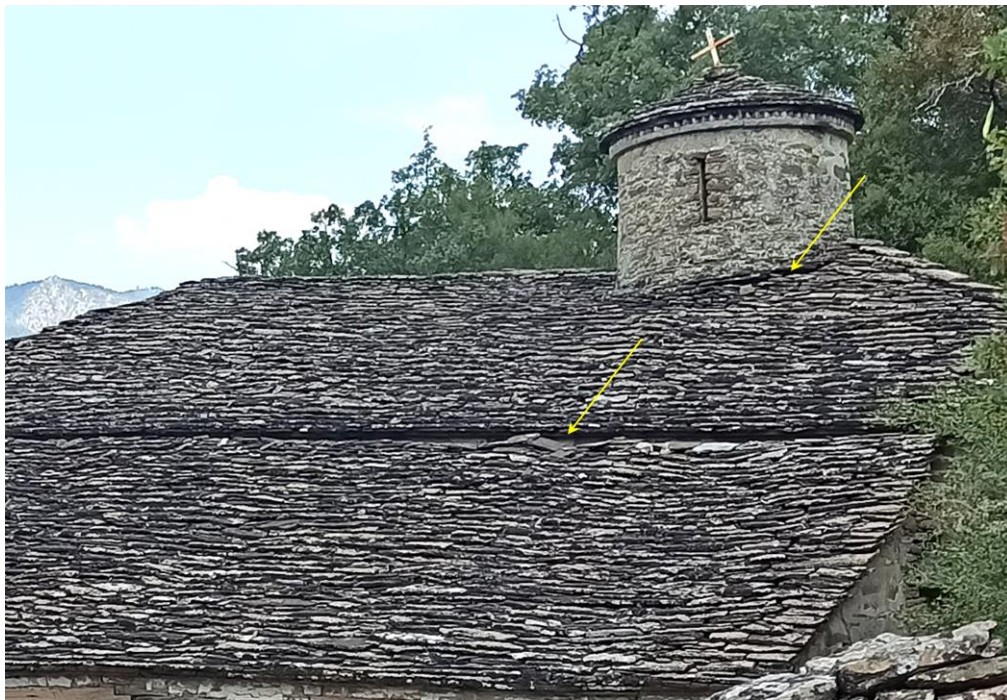
Εικ. 72. Η κλίση του τρούλου και περιοχές παθολογίας στην επιστέγαση της στέγης.

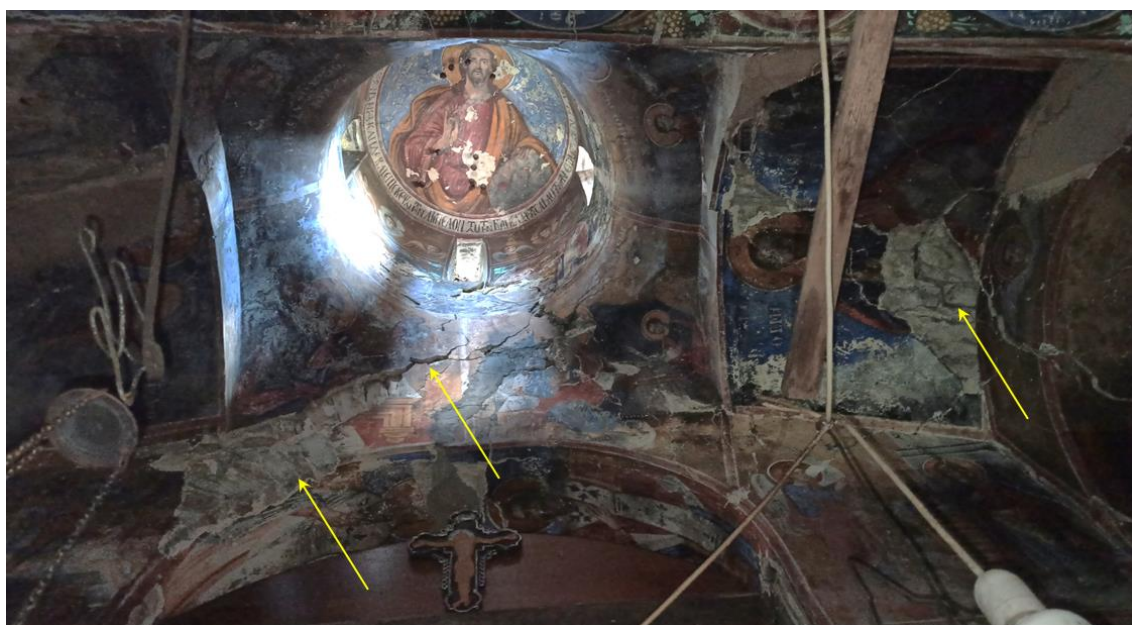
Εικ. 76. Άποψη του τρούλου εσωτερικά όπου είναι εμφανής η προχωρημένη εικόνα παθολογίας και οι περιοχές που έχουν αποκαλυφθεί οι θολίτες των υποστηρικτικών καμάρων.

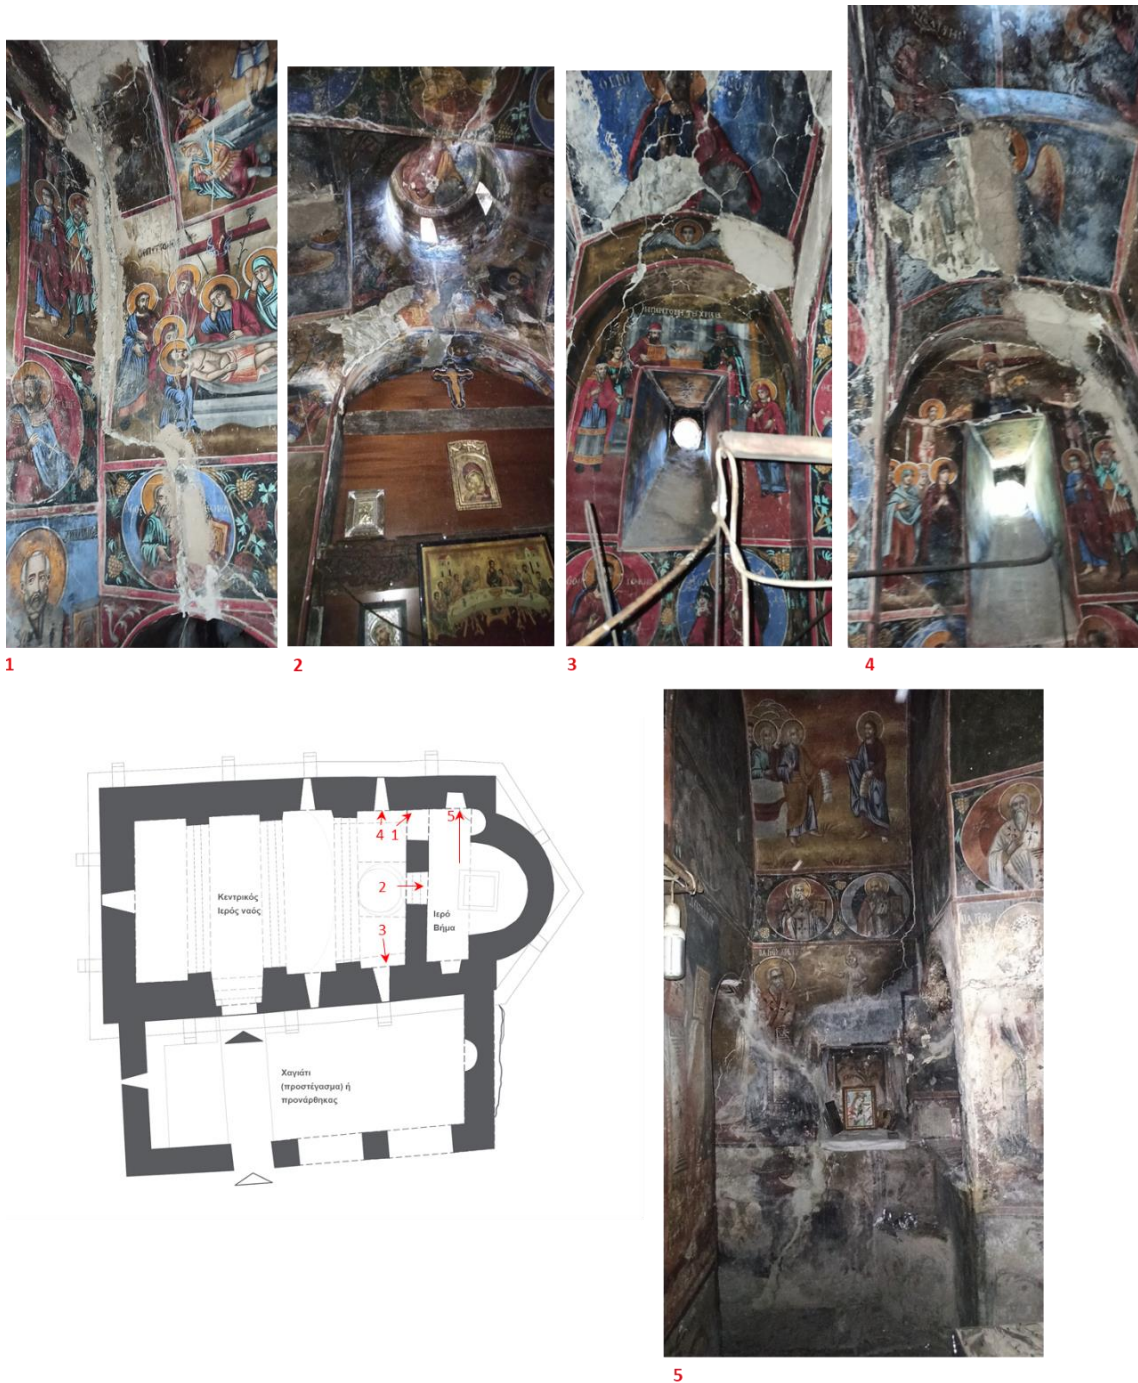
Εικ. 77. Επιμέρους περιοχές γύρω από την περιοχή του τρούλου και του Ιερού όπου φαίνεται η εκτεταμένη κατάσταση αποδιοργάνωσης και παθολογίας. Ειδικά στο χώρο του Ιερού παρατηρείται και η δράση της υγρασίας.

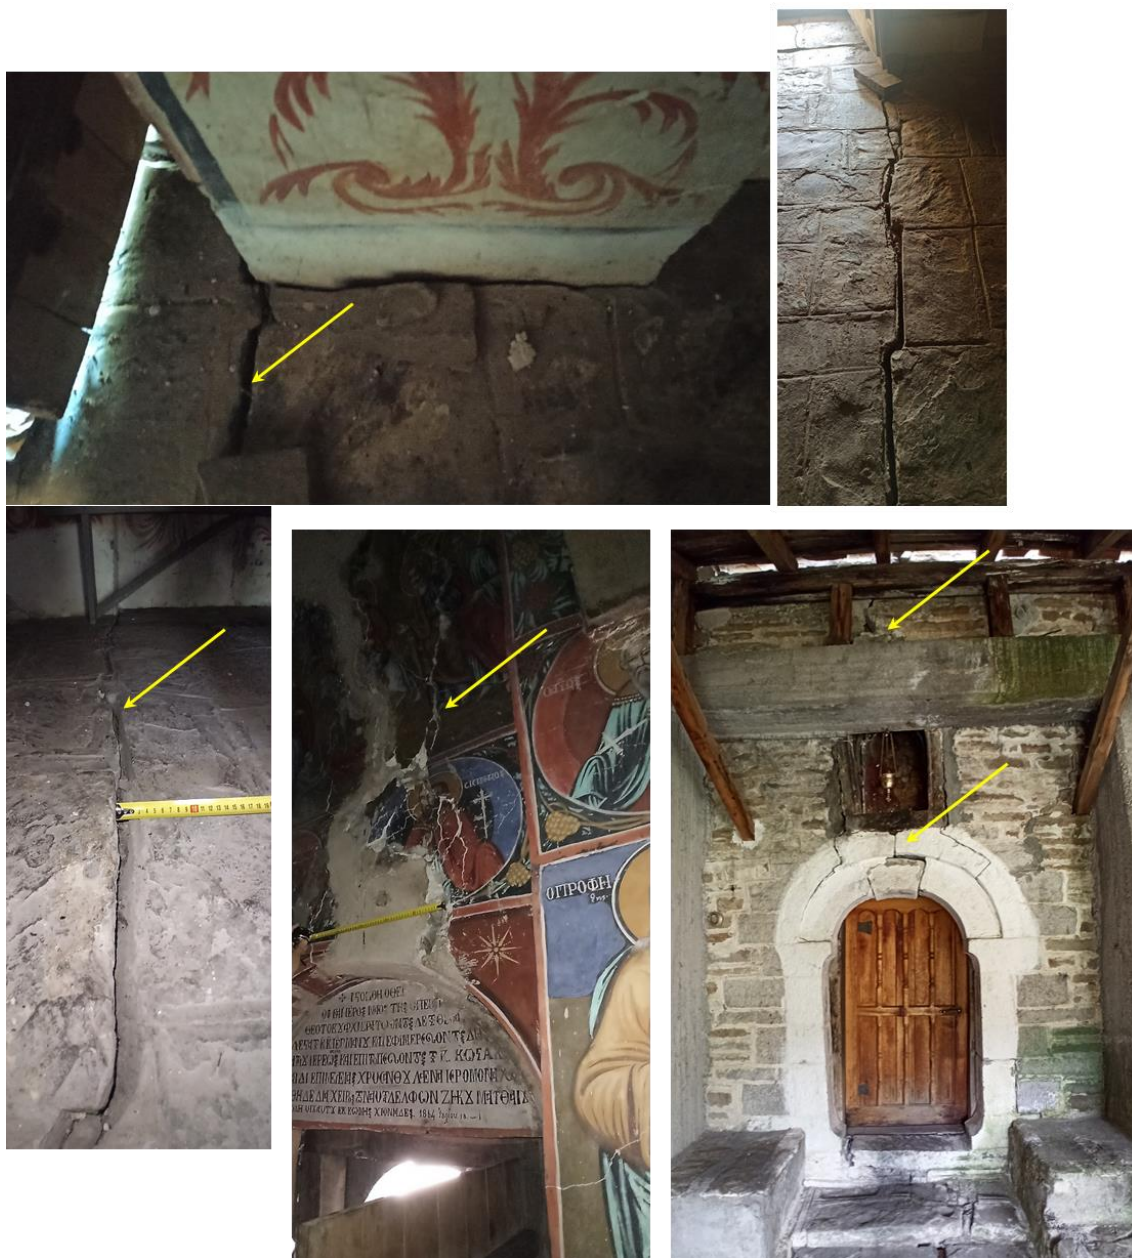
Εικ. 78. Η θέση της μεγάλης ρωγμής που παρατηρείται στο δάπεδο του ναού και ξεκινά από το βόρειο στο νότιο τοίχο και η παραμόρφωση που έχει προκαλέσει με τις επιμέρους βλάβες στο άνω μέρος της εισόδου του ναού. Η παθολογία είναι έντονη τόσο εσωτερικά όσο και εξωτερικά της εισόδου.

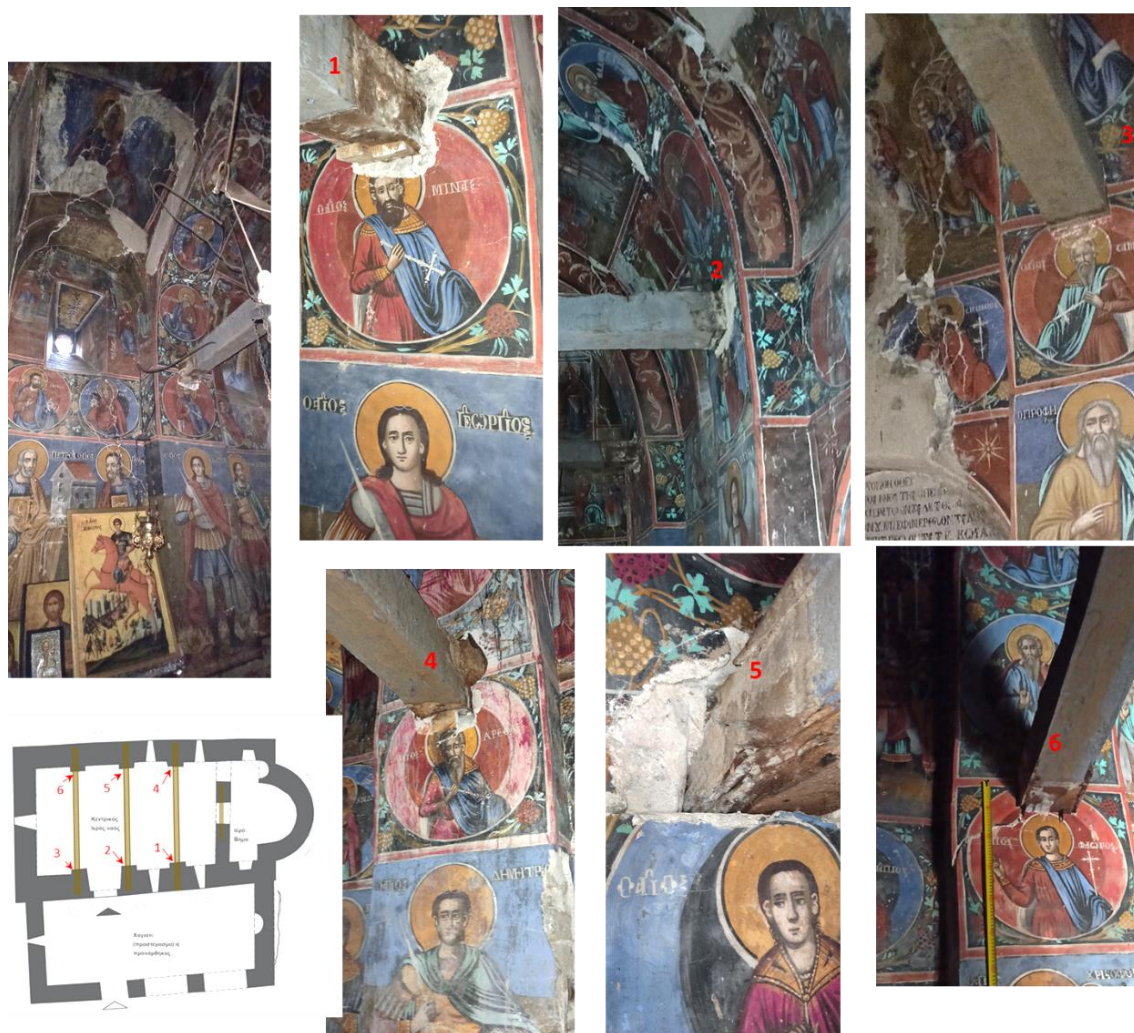
Εικ. 79. Εποπτική εικόνα της αποκόλλησης και διολίσθησης των τριών (3) ξύλινων ελκυστήρων από τις περιοχές αγκύρωσής τους στη βάση γένεσης της καμάρας των σφενδονίων στο εσωτερικό χώρο του κυρίως κεντρικού ναού.

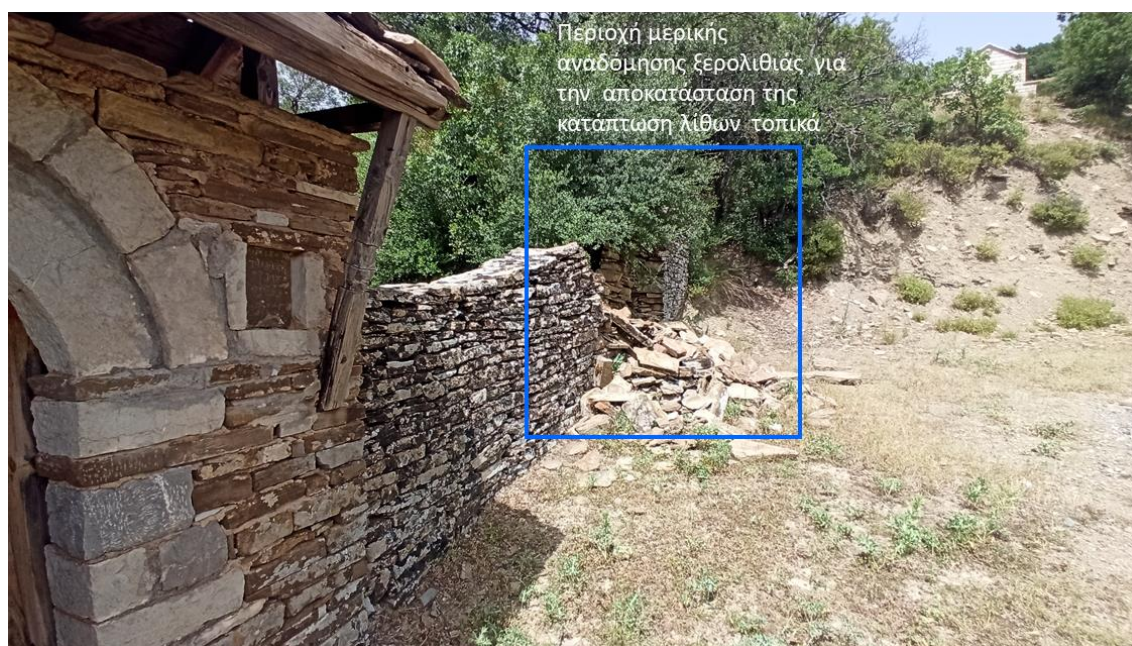
Εικ. Β19. Η περιοχή αναδόμησης της ξερολιθιάς νότια, λόγω καταρευσης, για αποκατάσταση αρχικής μορφής ως ήταν.
