ΕΛΛΗΝΙΚΗ ΔΗΜΟΚΡΑΤΙΑ
ΠΕΡΙΦΕΡΕΙΑ ΗΠΕΙΡΟΥ
ΓΕΝΙΚΗ Δ/ΝΣΗ ΑΝΑΠΤΥΞΙΑΚΟΥ ΠΡΟΓΡΑΜΜΑΤΙΣΜΟΥ,
ΠΕΡΙΒΑΛΛΟΝΤΟΣ & ΥΠΟΔΟΜΩΝ
Δ/ΝΣΗ ΤΕΧΝΙΚΩΝ ΕΡΓΩΝ ΠΕΡΙΦΕΡΕΙΑΣ ΗΠΕΙΡΟΥ
ΤΜΗΜΑ ΔΟΜΩΝ ΠΕΡΙΒΑΛΛΟΝΤΟΣ

ΘΕΜΑ : «Τεχνική έκθεση για την λήψη άμεσων στερεωτικών εργασιών στον Ιερό Ναό του Αγίου Μηνά στο Δίκорφο του Δήμου Ζαγορίου, Νομού Ιωαννίνων»

Ιωάννινα, Μάρτιος 2019

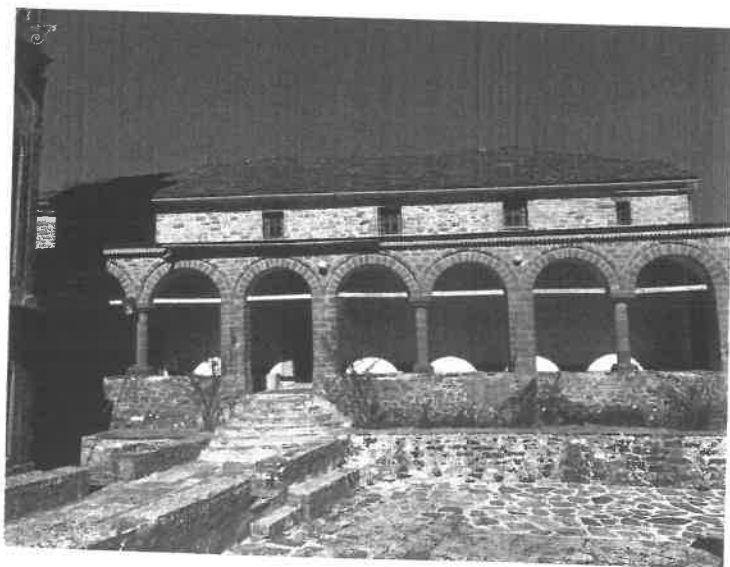
(Φωτ. 7)

Η επιστέγαση της στέγης του χαγιατιού αποτελείται από φύλα λαμαρίνας (βλέπε φωτ. 7) τα οποία έχουν τοποθετηθεί αυθαίρετα και δεν συνάδουν με την ιστορικότητα και τις όψεις του μνημείου και συνεπώς απαιτείται ή άμεση αντικατάστασή τους με σχιστόπλακες τοπικής προελεύσεως όμοιες με αυτές του κυρίως ναού.

- Καθαίρεση αρμολογημάτων ισχυρού κονιάματος, ήπια υδροβολή όψεων λιθοδομών, έλεγχος και αντικατάσταση φθαρμένων ξύλινων ελκυστήρων τοξοστοιχείας.
- Βαθύ και τελικό αρμολόγημα της λιθοδομής του χαγιατιού σύμφωνα με την προτεινόμενη σύνθεση της παρ. "ΣΤ" της παρούσας.
- Αποξήλωση επιστέγασης από φύλα λαμαρίνας από τη στέγη του χαγιατιού, ανακατασκευή επικαλύψεων στέγης με σχιστόπλακες και των λοιπών στρώσεων σύμφωνα με τα παραπάνω.
