ΕΡΓΟ:
**«ΣΤΕΡΕΩΤΙΚΕΣ ΕΡΓΑΣΙΕΣ ΣΤΟΝ ΙΕΡΟ ΝΑΟ
ΑΓΙΟΥ ΜΗΝΑ ΔΙΚΟΡΦΟΥ, ΔΗΜΟΥ
ΖΑΓΟΡΙΟΥ»**

ΠΡΟΫΠΟΛΟΓΙΣΜΟΣ: 150.000,00 Ευρώ

ΤΕΧΝΙΚΗ ΠΕΡΙΓΡΑΦΗ

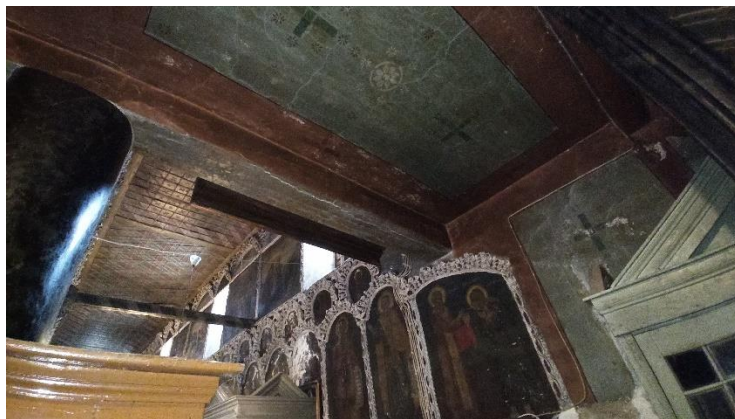
(Φωτ.1)

Στις λιθοδομές της δυτικής όψης και των δύο άκρων του νοτιοδυτικού και του βορειοδυτικού παρατηρούνται ρηγματώσεις διαφόρων μεγεθών και εύρους, γεγονός που μαρτυρά ότι σημειώθηκαν ιδιαίτερες μετακινήσεις και παραμορφώσεις στις περιμετρικές λιθοδομές από το σεισμό της 15/10/2016. Επιπλέον στην δημιουργία των παραπάνω ρηγματώσεων καθώς και στις σημαντικές ρηγματώσεις που παρατηρούνται στα δύο τόξα του που εδράζονται στη δυτική λιθοδομή συνετέλεσε και η αυθαίρετη ενέργεια κοπής / αφαίρεσης των δύο ξύλινων ελκυστήρων που βρίσκονται περίπου 1,00 μ πάνω από το επίπεδο των ελκυστήρων της στάθμης (+5,25 μ) που διασφαλίζουν τη διαφραγματική λειτουργία του κτιρίου. *(βλέπε φωτ.1).*

- Αποκατάσταση του συνόλου των ρηγματώσεων της λιθοδομής εξωτερικά με την τοποθέτηση λίθινων κλειδιών συρραφής, διαστημικών βλήτρων ή ανοξείδωτων λαμών κατά περίπτωση σε απόσταση 30-40 εκ. μεταξύ τους.

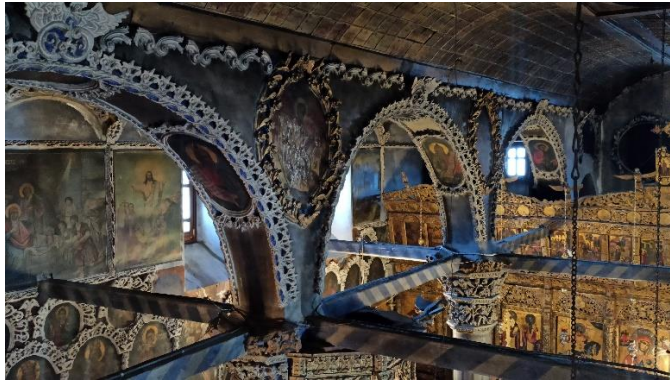
(Φωτ.2)

Μικρότερου εύρους κατακόρυφες και λοξές ρηγματώσεις και λοξές ρηγματώσεις παρατηρούνται πάνω από τη στάθμη των πρεκίων των κουφωμάτων κυρίως στη νότια και δυτική όψη του Ναού και σε τμήματα της κεντρικής τοξοστοιχείας στο τμήμα του γυναικωνίτη *(φωτ.2,3).*

- Προσωρινή υποστήλωση των θολωτών τμημάτων των τόξων του γυναικωνίτη εσωτερικά, αποκατάσταση των αστοχιών στα σημεία των «κλειδιών» στα φατνώματα με τη χρήση λιθοσυρραφών, αρμολογημάτων ή τοπικών ενεμάτων σε περίπτωση που κριθεί απαραίτητο.

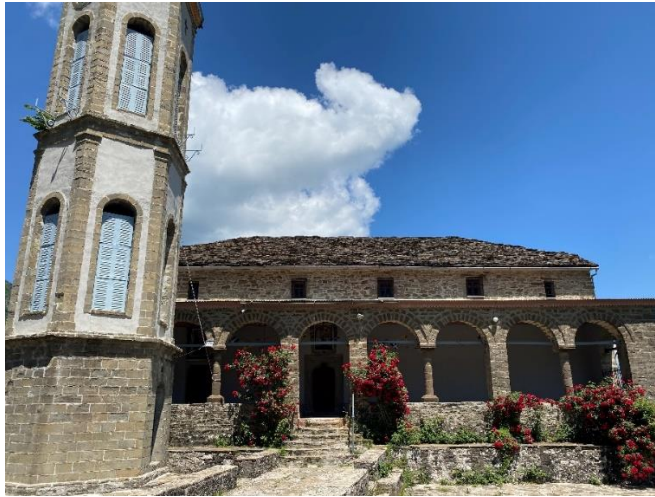
(Φωτ.4)

Η επιστέγαση της στέγης του χαγιατιού αποτελείται από φύλλα λαμαρίνας (*Βλέπε φωτ. 4*) τα οποία έχουν τοποθετηθεί αυθαίρετα και δεν συνάδουν με την ιστορικότητα και τις όψεις του μνημείου και ως εκ τούτου απαιτείται η άμεση αντικατάστασή τους με σχιστόπλακες όμοιες με αυτές του κυρίως ναού.

- Καθαίρεση αρμολογημάτων ισχυρού κονιάματος, ήπια υδροβολή όψεων λιθοδομών, έλεγχος και αντικατάσταση φθαρμένων ξύλινων ελκυστήρων τοξοστοιχείας.
- Βαθύ και τελικό αρμολόγημα της λιθοδομής του χαγιατιού σύμφωνα με την προτεινόμενη σύνθεση της παρ. "ΣΤ" της παρούσας.
- Αποξήλωση επιστέγασης από φύλα λαμαρίνας από τη στέγη του χαγιατιού, ανακατασκευή επικάλυψων στέγης με σχιστόπλακες και των λοιπών στρώσεων σύμφωνα με τα παραπάνω.
