ΥΠΟΕΡΓΟ: ΣΤΕΡΕΩΣΗ ΚΑΙ ΑΠΟΚΑΤΑΣΤΑΣΗ ΤΩΝ  
ΚΕΛΙΩΝ ΤΗΣ Ι.Μ. ΠΡΟΦΗΤΗ ΗΛΙΑ ΒΙΤΣΑΣ  
ΖΑΓΟΡΙΟΥ

## ΤΕΧΝΙΚΗ ΠΕΡΙΓΡΑΦΗ ΣΤΑΤΙΚΩΝ ΕΠΕΜΒΑΣΕΩΝ

ΙΕΡΑ ΜΟΝΗ ΠΡΟΦΗΤΟΥ ΗΛΙΟΥ ΒΙΤΣΑΣ - ΜΟΝΟΔΕΝΔΡΙ – ΔΗΜΟΣ ΖΑΓΟΡΙΟΥ  
ΑΠΟΚΑΤΑΣΤΑΣΗ ΒΟΡΕΙΑΣ & ΝΟΤΙΑΣ ΠΤΕΡΥΓΑΣ

## ΤΕΧΝΙΚΗ ΕΚΘΕΣΗ ΣΤΑΤΙΚΗΣ ΠΑΘΟΛΟΓΙΑΣ & ΑΠΟΚΑΤΑΣΤΑΣΗΣ

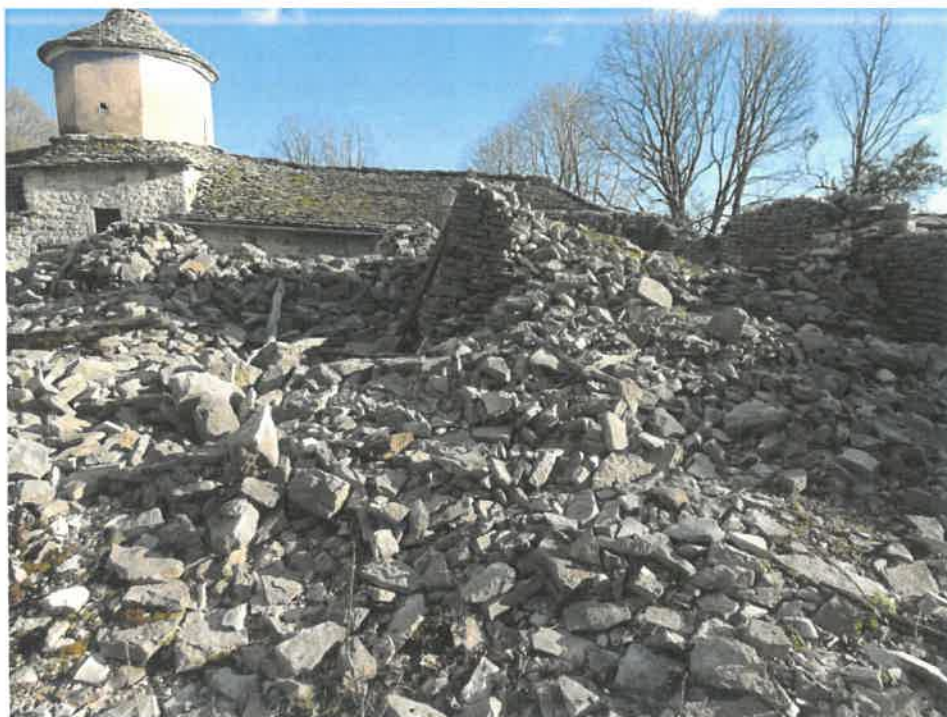
Η Βόρεια Πτέρυγα φέρει σήμερα εντελώς αποθαρρυντική εικόνα, καθότι σχεδόν όλη είναι σε προχωρημένο στάδιο κατάρρευσης. Οι διαδοχικές καταρρεύσεις που έλαβαν χώρα κατά το παρελθόν οφείλονται :

α) στην κατά το παρελθόν ολική αφαίρεση της στέγης (σχιστόπλακες, πέτσωμα, ζευκτά), σύμφωνα με μαρτυρίες παραγόντων της περιοχής), κάτι το οποίο στέρησε την διαφραγματική λειτουργία από το κτίριο στην συγκεκριμένη στάθμη, τροποποιώντας την στατική λειτουργία των τοίχων σε κατακόρυφους ταλαντούμενους προβόλους,

β) στο γεγονός ότι οι φέροντες αυτοί Τοίχοι είχαν ως επί το πλείστον αρχικώς δομηθεί με την μέθοδο της ξηρολιθιάς, με απουσία οιοδήποτε συνδετικού κονιάματος και

γ) στην παντελή έλλειψη συντήρησης του κτιρίου επί σειρά πολλών δεκαετιών.

Βόρεια Πτέρυγα υπό κατάρρευση

α) Μετά την απομάκρυνση των λίθων των τοίχων που έχουν καταρρεύσει και τον γενικότερο καθαρισμό από τα πολλά μπάζα, να επισημανθούν και να αποτυπωθούν επακριβώς όλοι οι διατηρούμενοι τοίχοι που περιέχουν υγιή είτε σαθρά υπολείμματα ή / και συμπαγείς παραμένουσες βάσεις.

Εφόσον η παθολογία των τοίχων που απέμειναν θεωρείται αποδεδειγμένα ιδιαίτερα δυσμενής (π.χ. επικίνδυνη αποδιοργάνωση ή / και στρόφη - απόκλιση των τοίχων από την κατακόρυφο), η παρούσα μελέτη προτείνει την προσεκτική προσωρινή αποδόμηση με καθαίρεση των λίθων των τμημάτων αυτών και την άμεση εκ νέου επανάκτησή τους. Αντίστοιχα, για τις περιπτώσεις που η αστοχία αυτή επεκτείνεται έως και τη βάση των τοίχων, τότε θα υπάρξει ολική νέα επανάκτηση των τοίχων από την βάση τους με

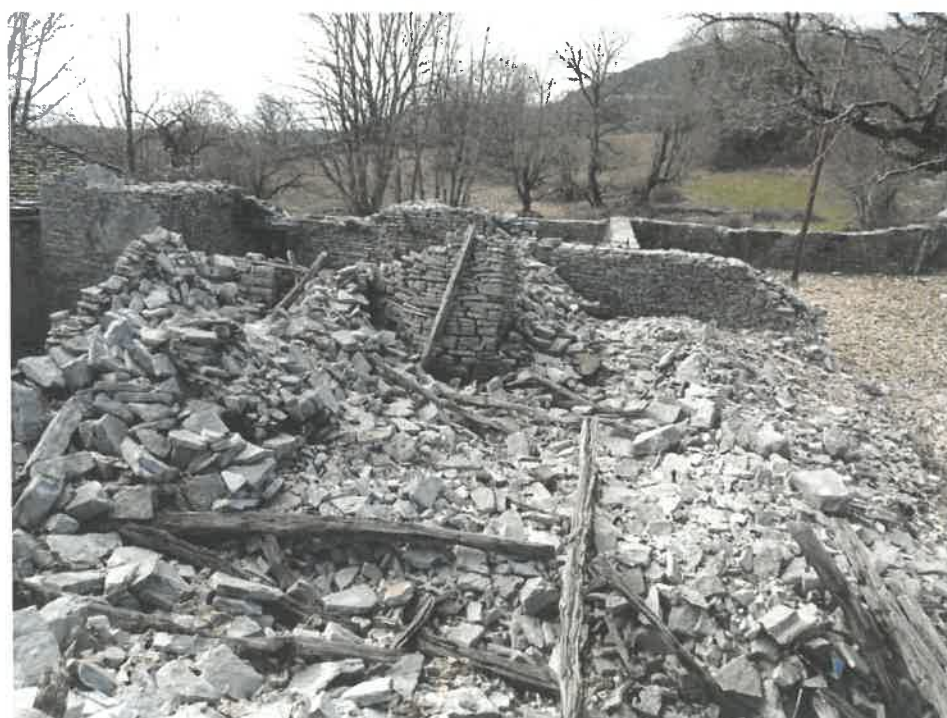
Βόρεια Πτέρυγα υπό κατάρρευση

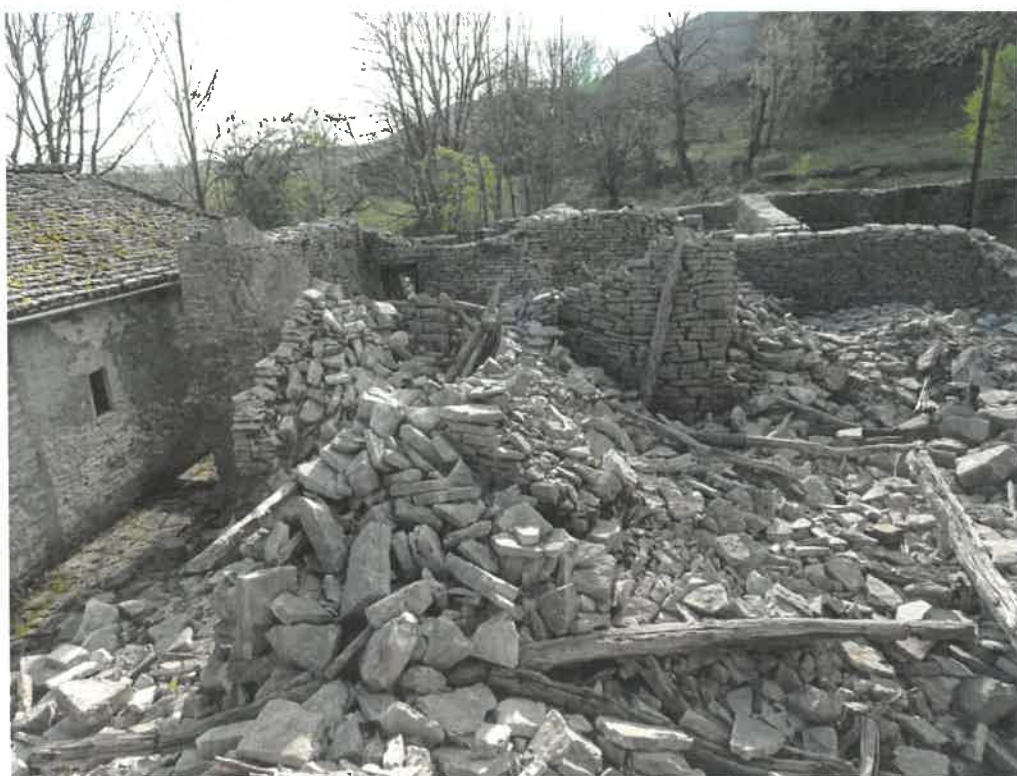
Βόρεια Πτέρυγα υπό κατάρρευση

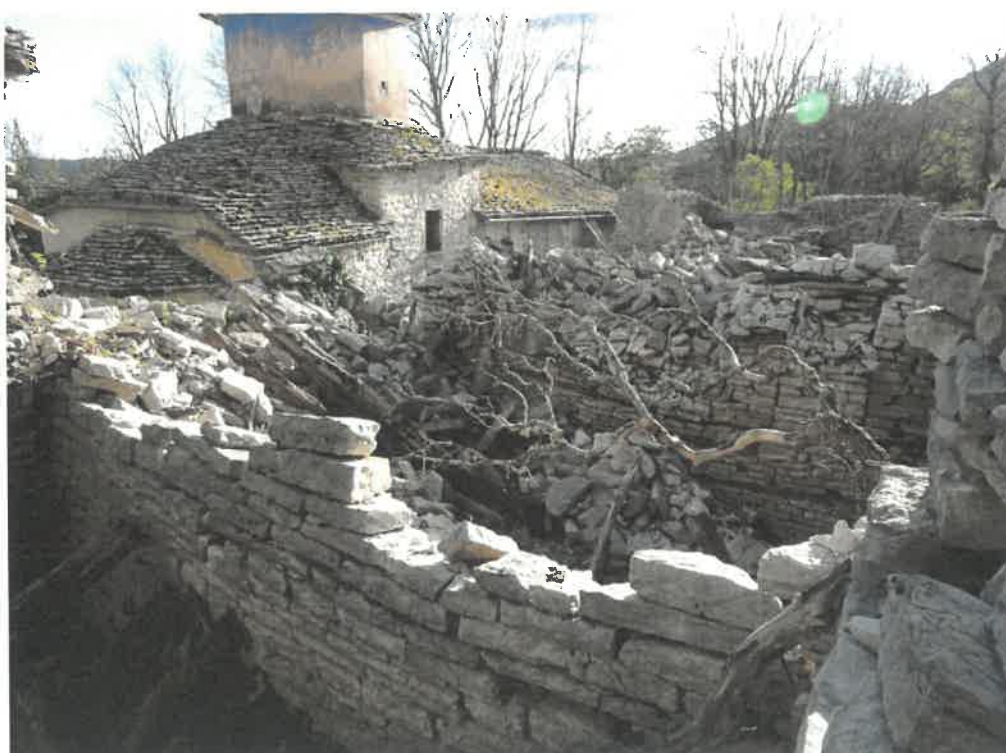
Βόρεια Πτέρυγα υπό κατάρρευση

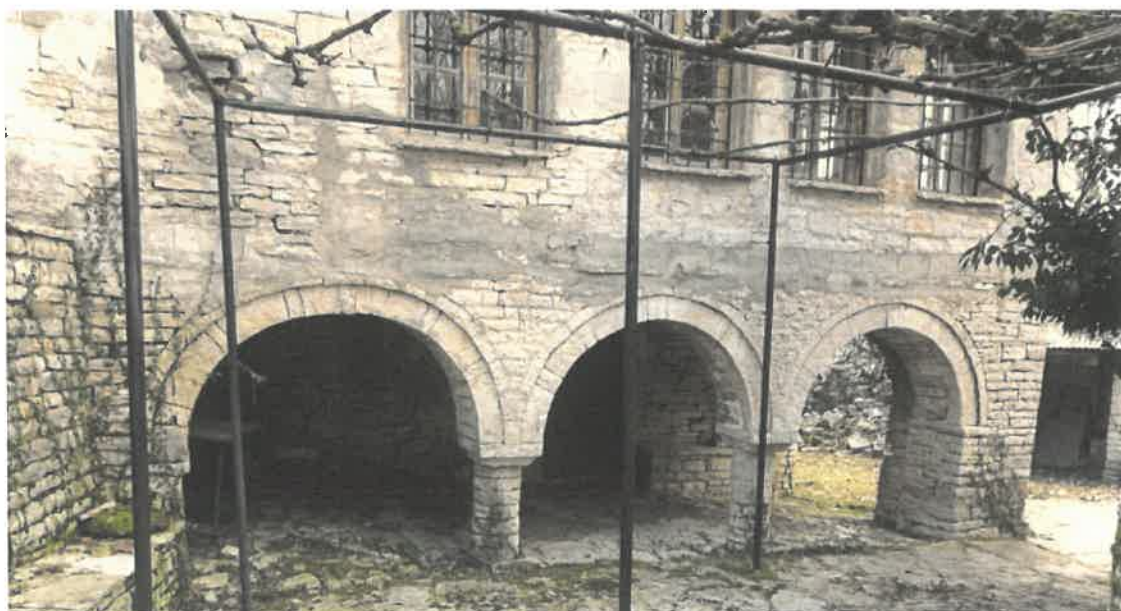
Νότια Πτέρυγα – Βόρεια Οψη – Διακρίνονται πρόχειρες επισκευές με αρμολογήματα στην πρόσοψη, που έλαβαν χώρα κατά το παρελθόν

B4) σε αρμολογήματα, εκεί που είτε υπάρχει απουσία τους είτε χρήζουν αντικατάστασής τους πρόχειρες ανεπιτυχείς επεμβάσεις αρμολόγησης όψεων, που έλαβαν χώρα κατά το παρελθόν.

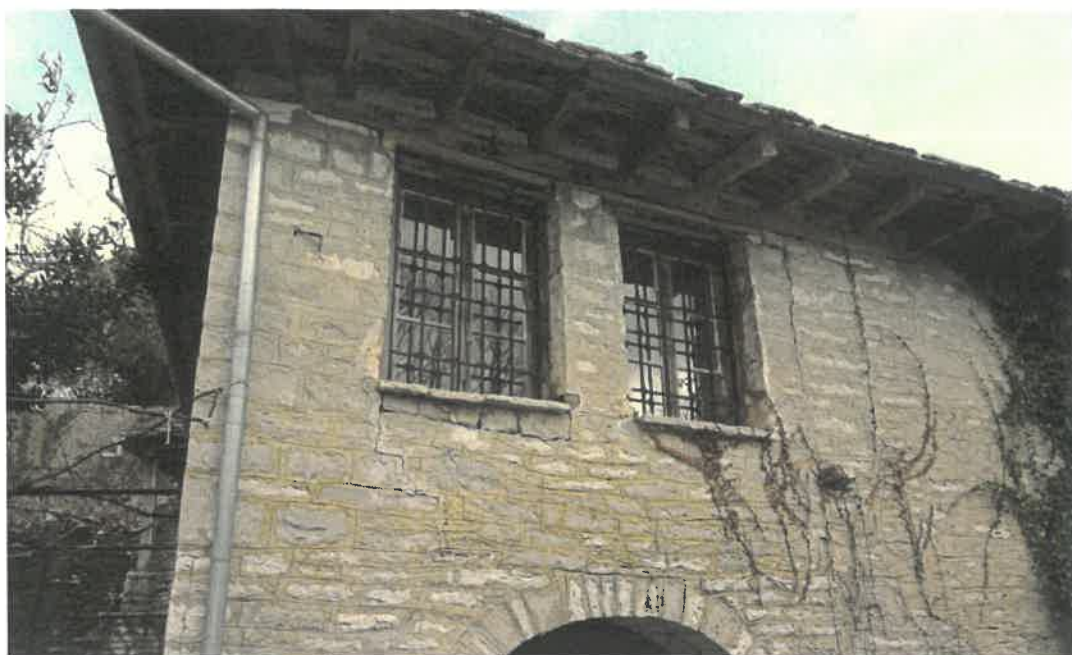
Νότια Πτέρυγα – Δυτική Οψη – Μικρή ρωγμή κάτω από το αριστερό παράθυρο

B3) στην σύσταση για τοπικές ανακτήσεις και λιθοσυρραφές, όπου απαιτείται επί των τοιχοποιιών. Υπάρχουν μη σχετιζόμενες τοπικές ρηγματώσεις, οι οποίες όμως κρίνεται ότι δεν επηρεάζουν το κτίριο στο σύνολό του και μπορούν να αντιμετωπιστούν με την συγκεκριμένη μεθοδολογία, πάντα σε τοπικό επίπεδο.

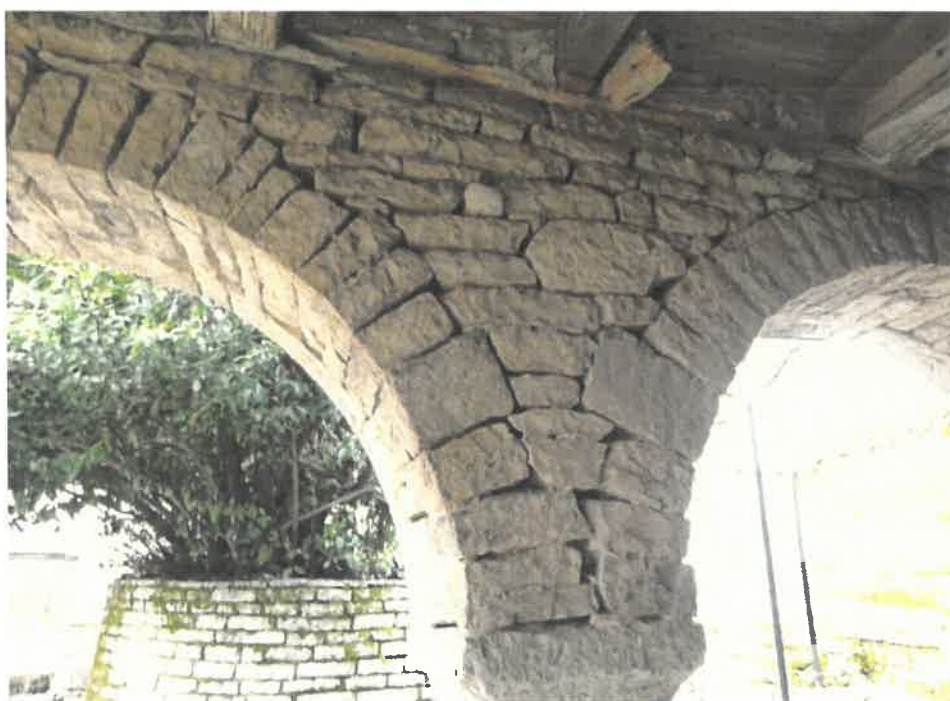
Νότια Πτέρυγα – Βορεινή περιοχή – Ελλειψη συνδετικού κονιάματος μεταξύ των λίθων

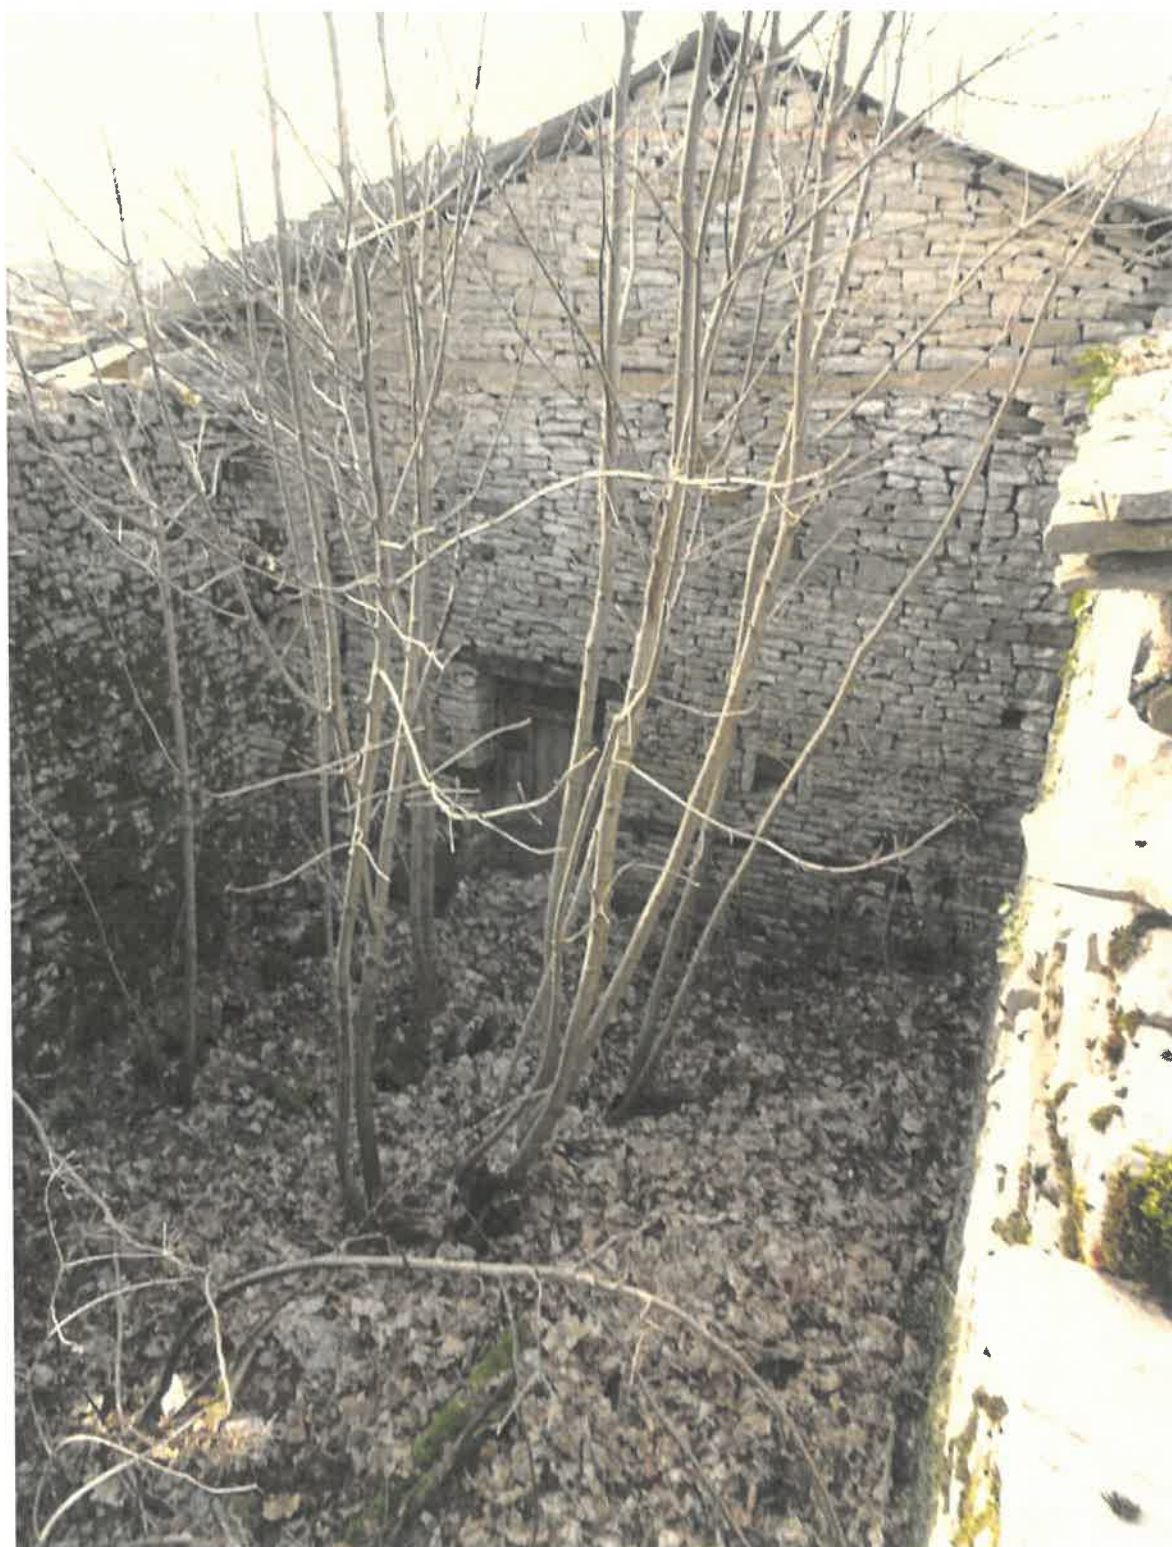
Νότια Πτέρυγα – Νότια περιοχή – Απουσία στέγης στον υπό διαμόρφωση κοτώνα Β3 του Α' Ορόφου

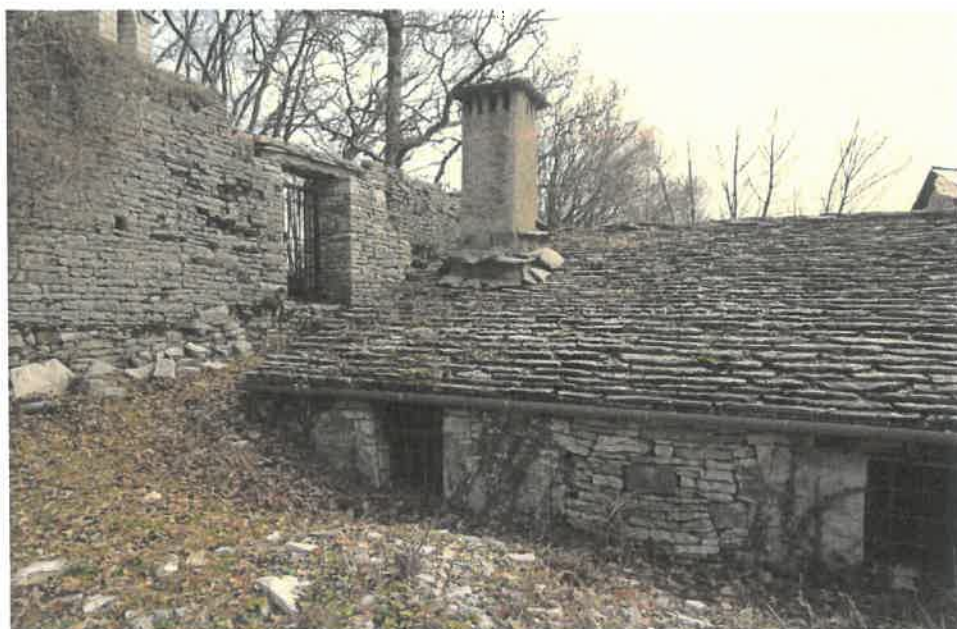
Νότια Πτέρυγα – Βόρεια Οψη – σφράγιση παλαιότερων ανοιγμάτων με ακανόνιστης διάταξης λίθους

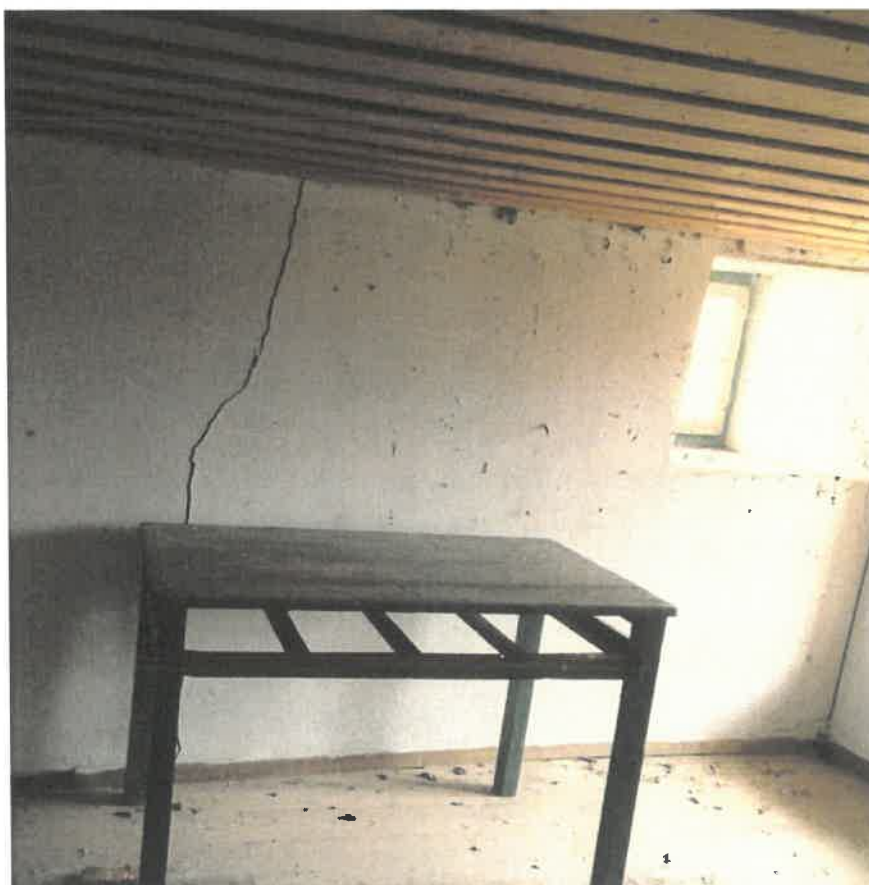
Νότια Πτέρυγα – Μικρού εύρους ρηγμάτωση στο εσωτερικό της Τοιχοποιίας

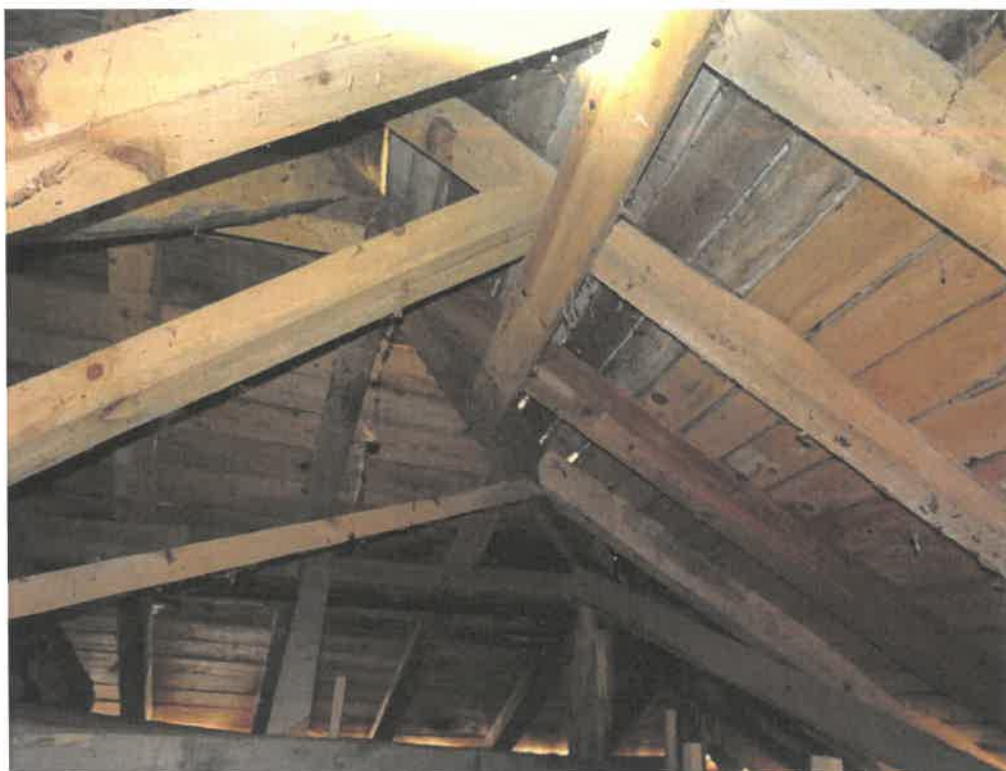
Νότια Πτέρυγα – Εσωτερικό στέγης σε κακή διατηρούμενη κατάσταση

B1) στην ανακατασκευή όλης της στέγης της Πτέρυγας (πλην συγκεκριμένου τμήματος αυτής), καθότι δεν θεωρείται ότι ευρίσκεται σε καλή κατάσταση. Η απόφαση για την ανακατασκευή ελήφθη κυρίως διότι, μετά από επιθεώρηση (διανοίχθησαν οπές στις ψευδοροφές) διαπιστώθηκε πως τα ξύλινα ζευκτά τοποθετήθηκαν εντελώς πρόχειρα, με κακές ξυλουργικές συνδέσεις και κάποια εξ αυτών ευρίσκονται σε προχωρημένη φθορά (σήψη). Επίσης, συγκεκριμένος χώρος της Νότιας Πτέρυγας (κοιτώνας «Β3» του Α' Ορόφου, σύμφωνα με την Αρχιτεκτονική Πρόταση Αποκατάστασης) στερείται σήμερα παντελώς της κάλυψης με στέγη, αφού αυτή είχε ολοκληρωτικά καταπέσει στο παρελθόν.

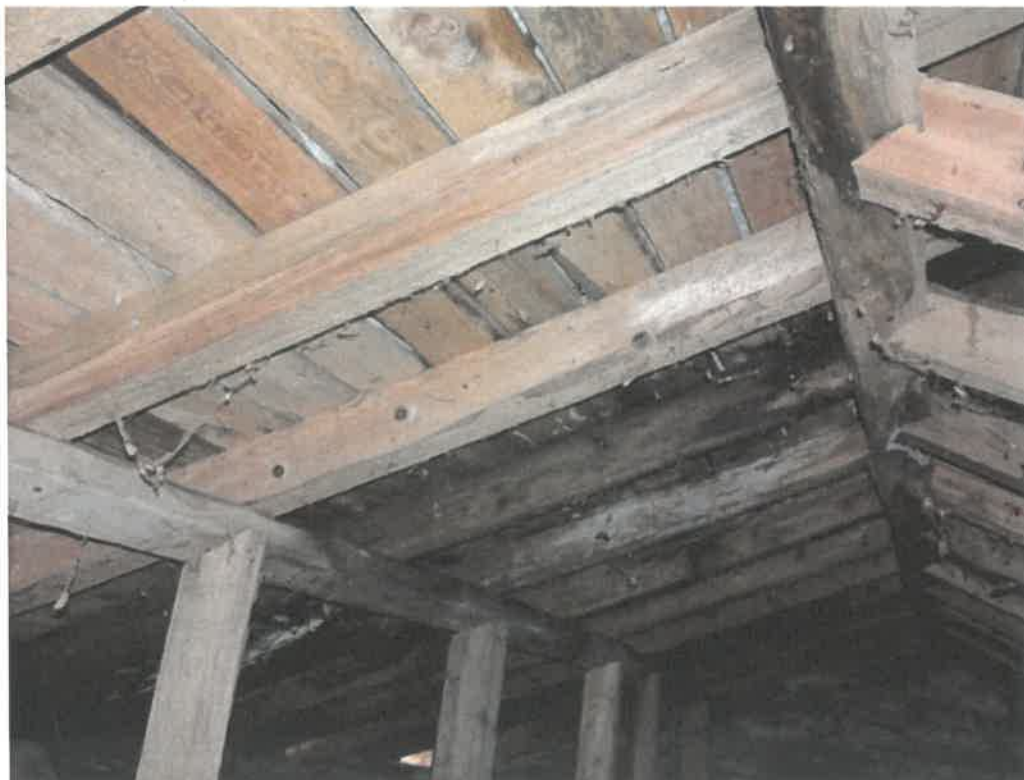
Νότια Πτέρυγα – Εσωτερικό στέγης σε κακή διατηρούμενη κατάσταση – Σήψη ξυλείας

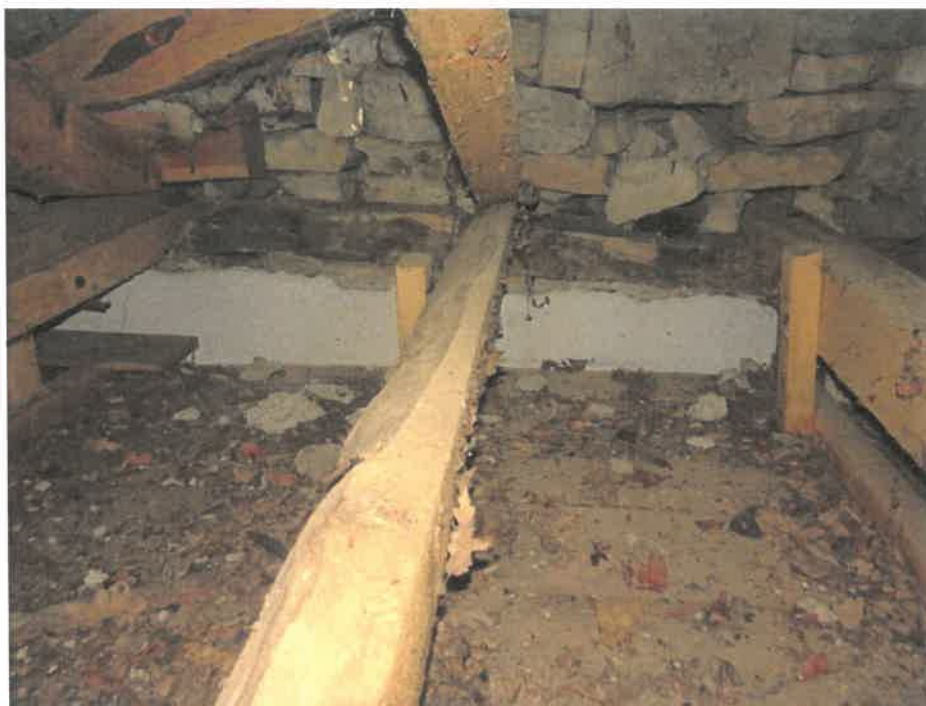
Νότια Πτέρυγα – Εσωτερικό στέγης σε κακή διατηρούμενη κατάσταση  
– Μείωση διατομών ελκυστήρων ζευκτών

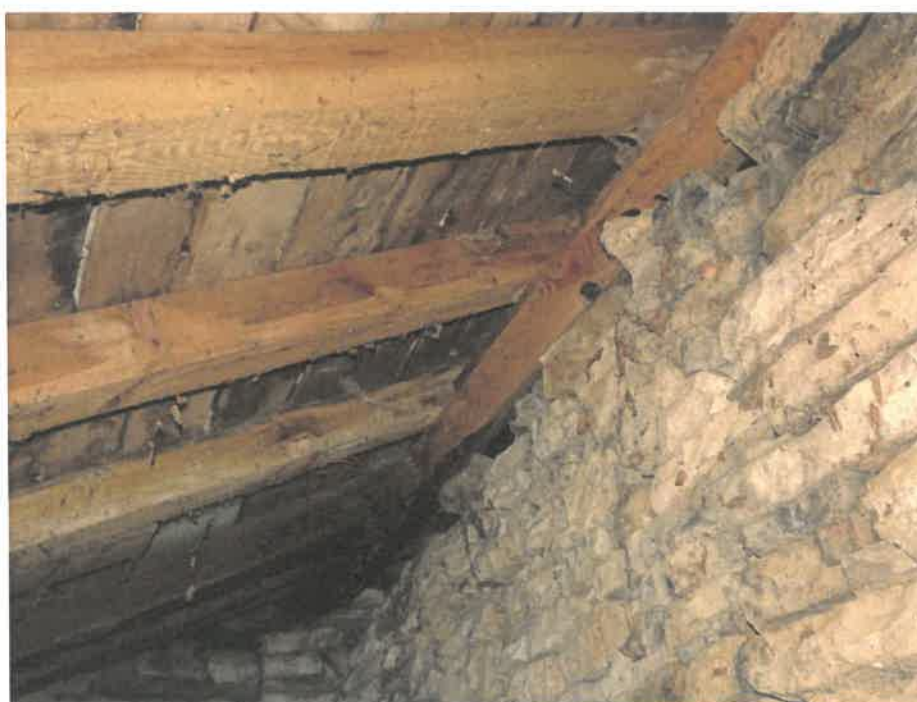
Νότια Πτέρυγα – Εσωτερικό στέγης σε κακή διατηρούμενη κατάσταση

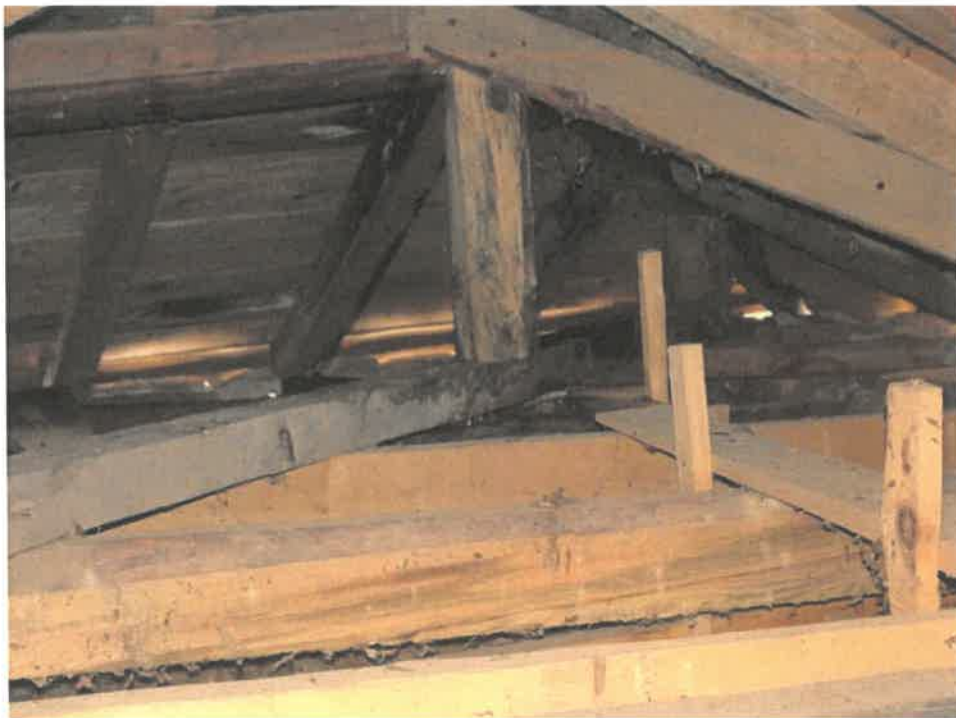
Νότια Πτέρυγα – Εσωτερικό στέγης με εσφαλμένη διάταξη δομικών μελών και σε κακή διατηρούμενη κατάσταση

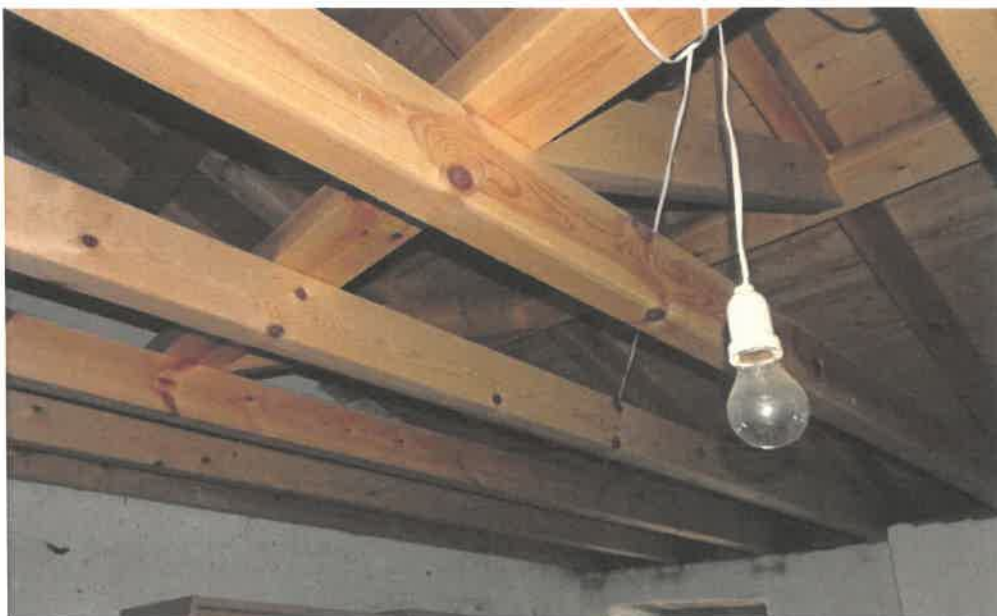
Νότια Πτέρυγα – Ανακατασκευασμένο τμήμα στέγης στην Βόρεια πλευρά, διατηρούμενο σε πολύ καλή κατάσταση

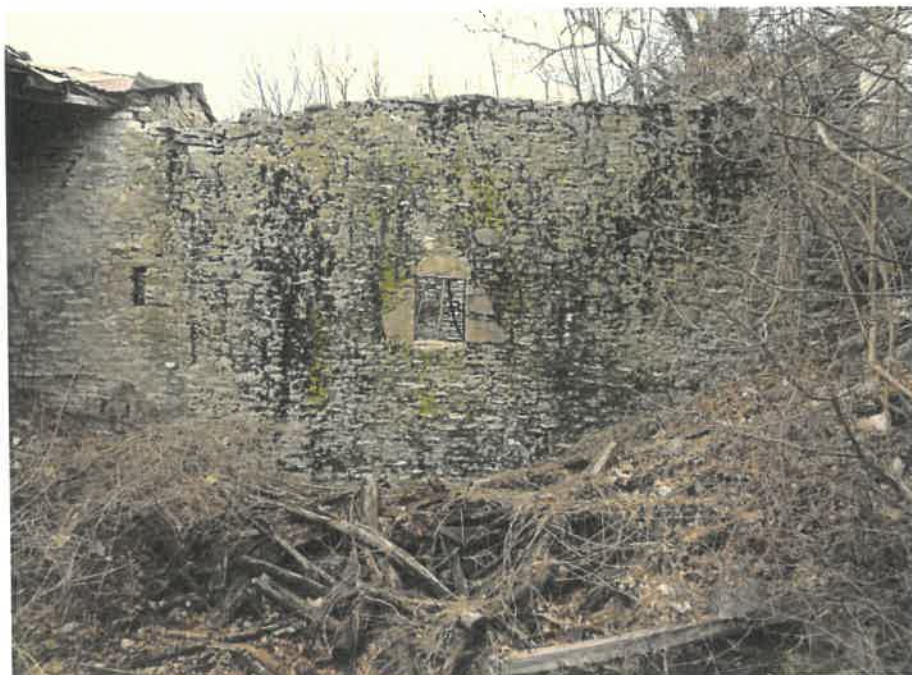
B2) στην επανάκτηση συγκεκριμένου Τοίχου στην Νότια πλευρά, διότι παρόλο που αυτός διατηρείται έως και σήμερα, εντούτοις ακριβώς επειδή έχει καταρρεύσει η στέγη που εδραζόταν κάποτε σε αυτόν και τον δέσμευε διαφραγματικά, σήμερα φέρει κύρτωση και απόκλιση από την καθετότητα.

Νότια Πτέρυγα – Νότιος Τοίχος που θα καθαιρεθεί και θα επανακτισθεί, διότι φέρει κύρτωση και απόκλιση από την καθετότητα

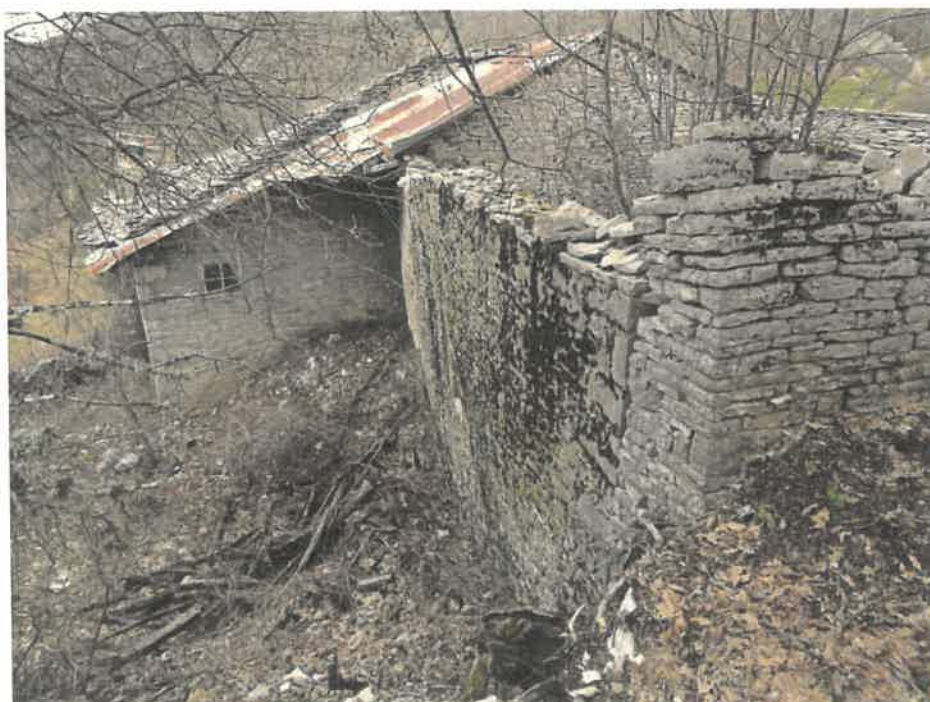
Νότια Πτέρυγα – Νότιος Τοίχος που θα καθαιρεθεί και θα επανακτισθεί, διότι φέρει κύρτωση και απόκλιση από την καθετότητα

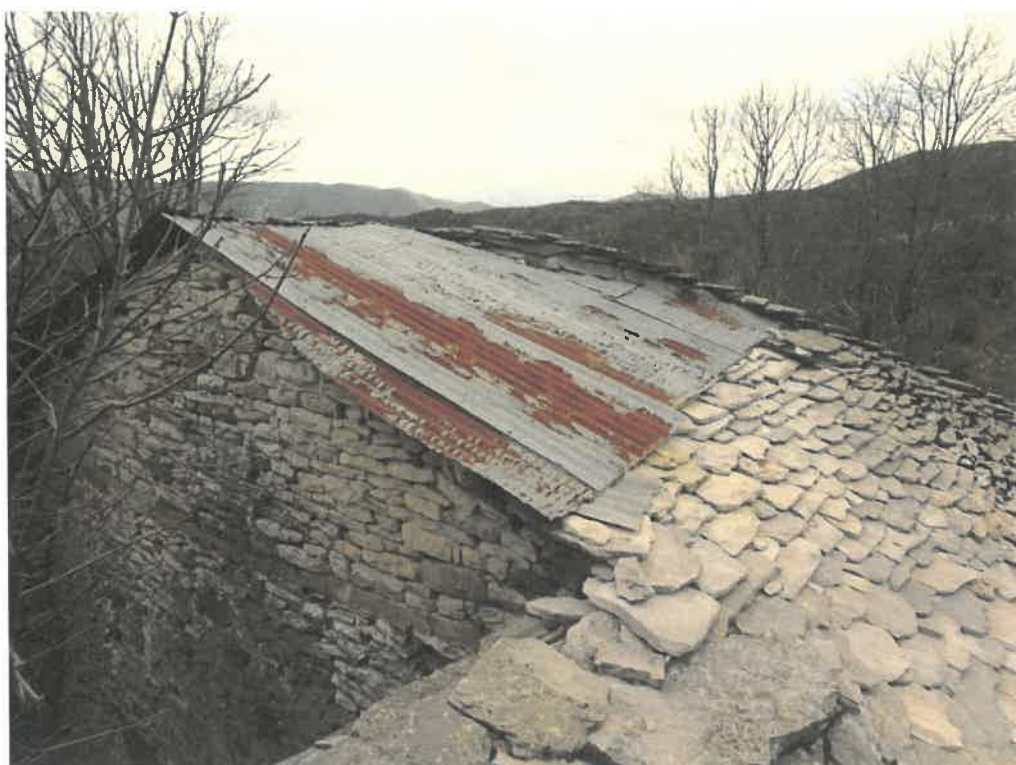
Νότια πτέρυγα – Απουσία μόνιμης στέγης στο κεντρικό τμήμα

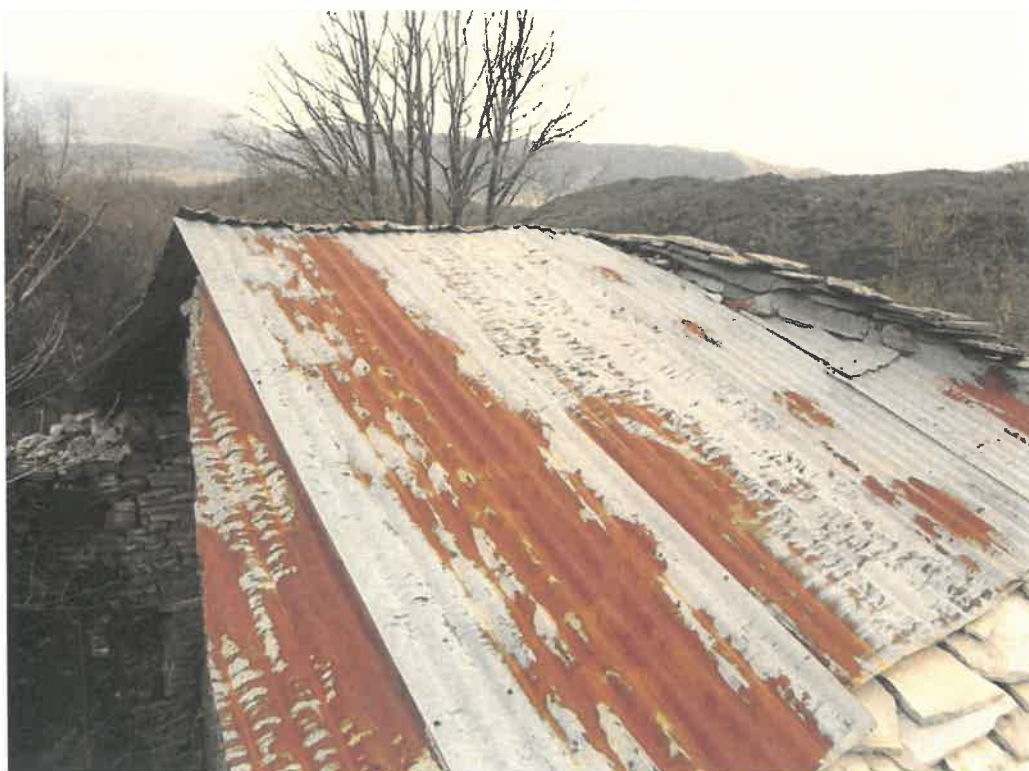
Νότια πτέρυγα – Απουσία μόνιμης στέγης στο κεντρικό τμήμα

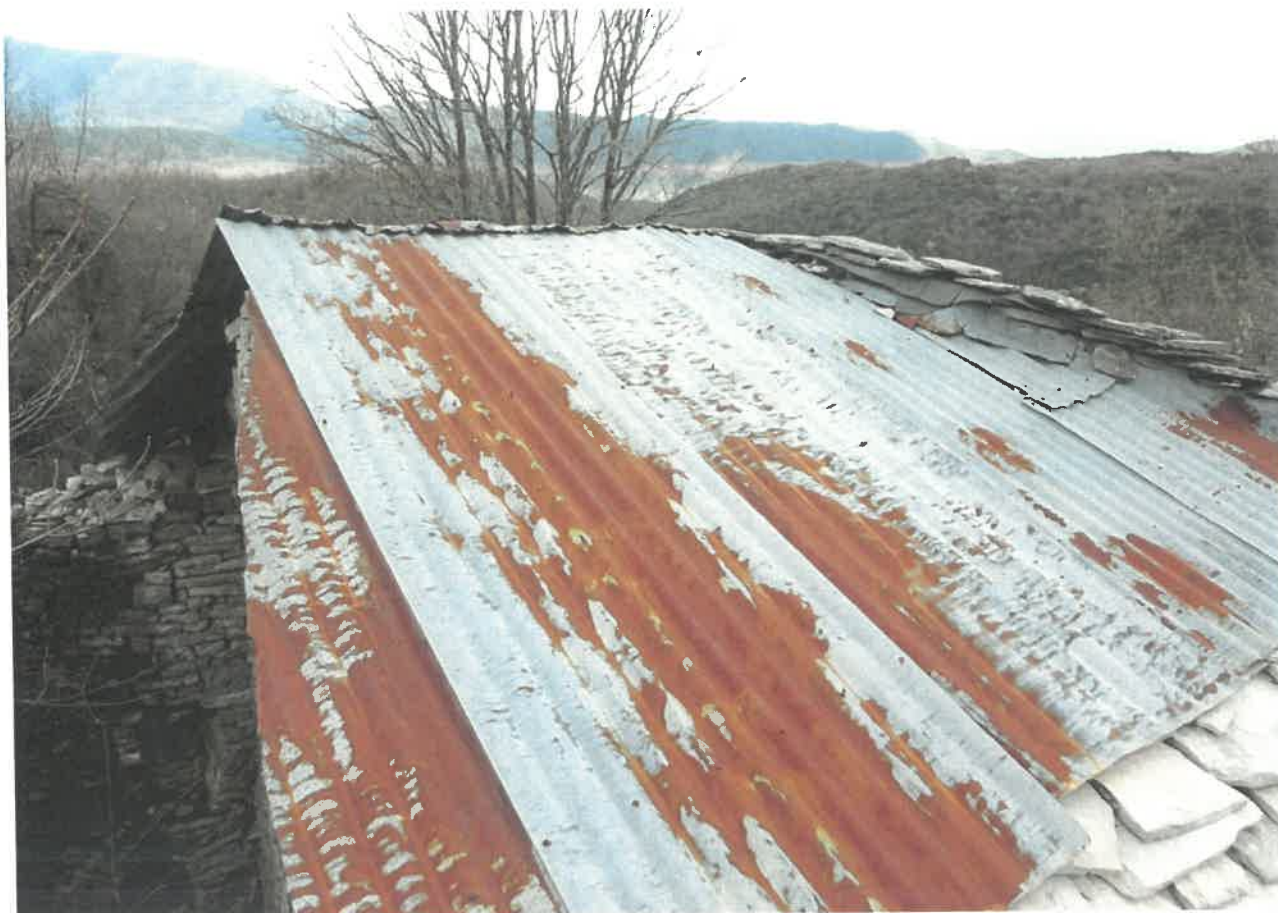
Νότια πτέρυγα – Απουσία μόνιμης στέγης στο κεντρικό τμήμα
