ΕΛΛΗΝΙΚΗ ΔΗΜΟΚΡΑΤΙΑ  
**ΠΕΡΙΦΕΡΕΙΑ ΗΠΕΙΡΟΥ**  
ΓΕΝΙΚΗ ΔΙΕΥΘΥΝΣΗ ΑΝΑΠΤΥΞΙΑΚΟΥ  
ΠΡΟΓΡΑΜΜΑΤΙΣΜΟΥ ΠΕΡΙΒΑΛΛΟΝΤΟΣ  
ΚΑΙ ΥΠΟΔΟΜΩΝ  
**Δ/ΝΣΗ ΤΕΧΝΙΚΩΝ ΕΡΓΩΝ**

**ΘΕΜΑ: Γραπτή απολογία επί της έκθεσης έλεγχου της επιθεώρησης περιβάλλοντος για το έργο «Κατασκευή ΧΥΤΑ 1<sup>ης</sup> διαχειριστικής ενότητας (Ν. Ιωαννίνων) Περιφέρειας Ηπείρου»**

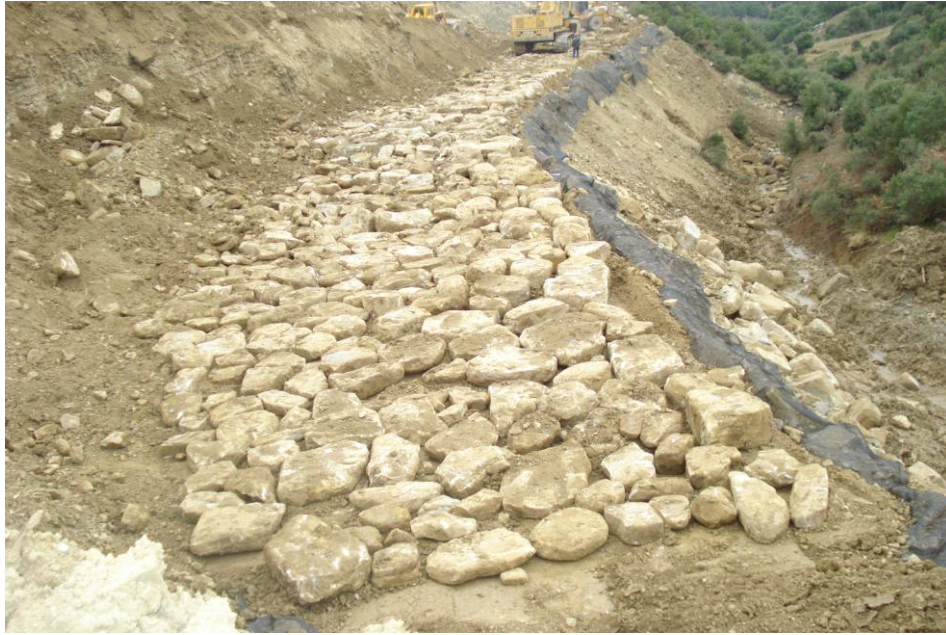
Η μελέτη του οπλισμένου αναχώματος έγινε ακριβώς για να μην αλλοιωθεί η μορφή της παρακείμενης μισογάγγειας και το πρανές του επιχώματος **ΝΑ ΜΗΝ** καταλήγει σε αυτήν, πράγμα το οποίο δεν είχε διασφαλιστεί από την αρχική μελέτη του έργου.

Το οπλισμένο αυτό επίχωμα κατασκευάστηκε σύμφωνα με την μελέτη όπως αυτή εγκρίθηκε με την **σχετ.(5)** με εξαίρεση την επιφανειακή προστασία των πρανών για οικονομικούς λόγους. όπως προκύπτει από την έγκριση του 2<sup>ου</sup> ΑΠΕ και του 1<sup>ου</sup> ΠΚΤΜΝΕ (**σχετ 7**). Η προστασία αυτή θα γίνει στα πλαίσια άλλης σύμβασης έργου.

Έχει δοθεί εντολή στον ανάδοχο για την απομάκρυνση προϊόντων χηματοουργικών εργασιών που κατέπεσαν σε τμήματα της μισογάγγειας.

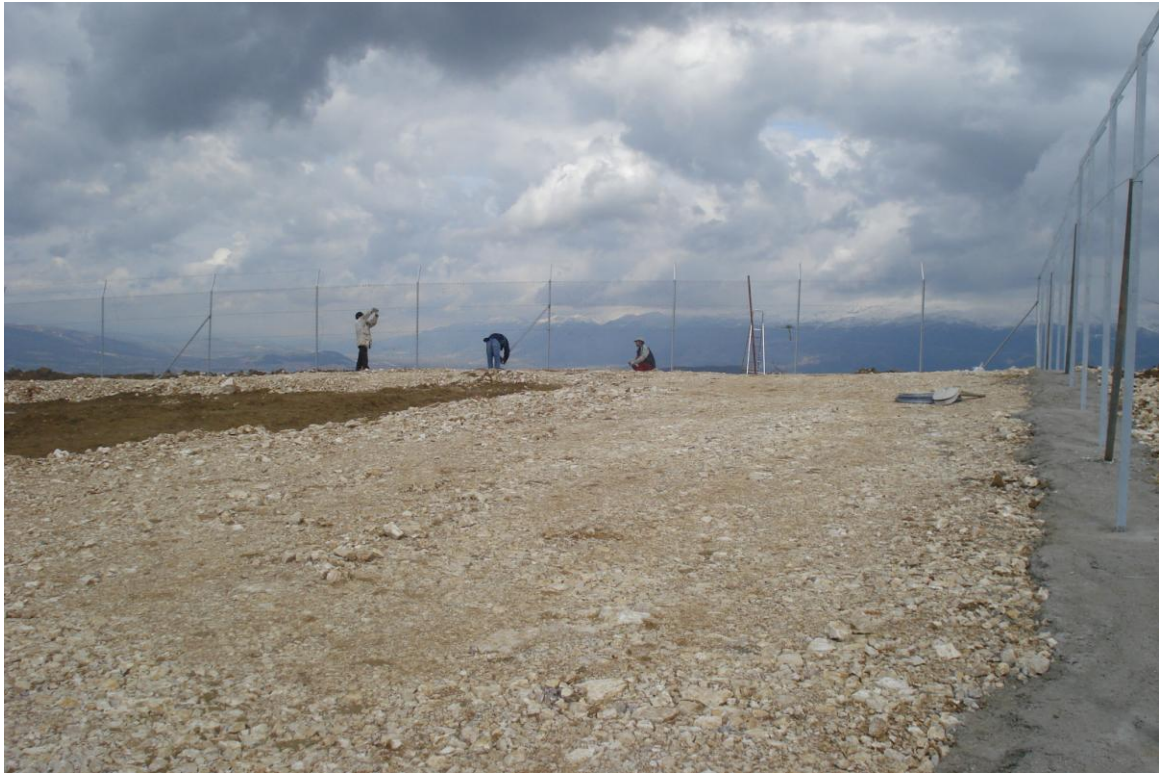
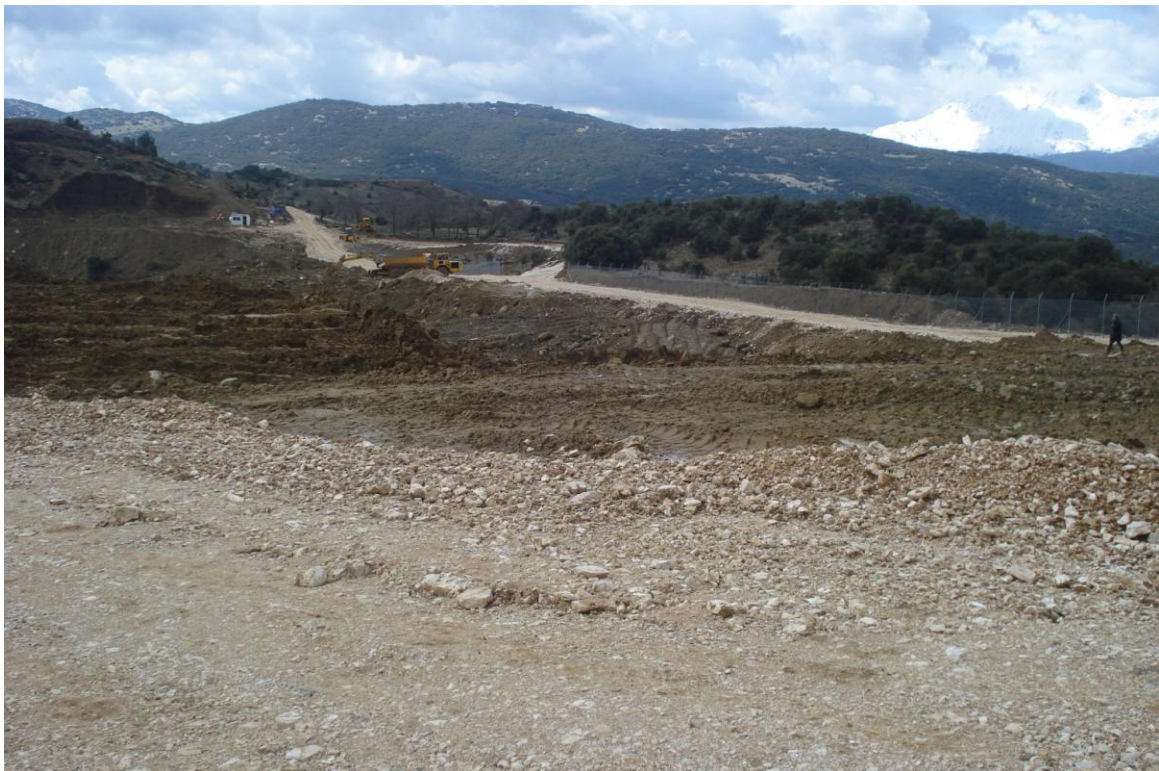
Η αντιπυρική ζώνη έχει κατασκευασθεί σύμφωνα με την εγκεκριμένη μελέτη. Η Πυροσβεστική Υπηρεσία μετά την ολοκλήρωση του έργου έχει παράσχει Πιστοποιητικό Πυροπροστασίας.

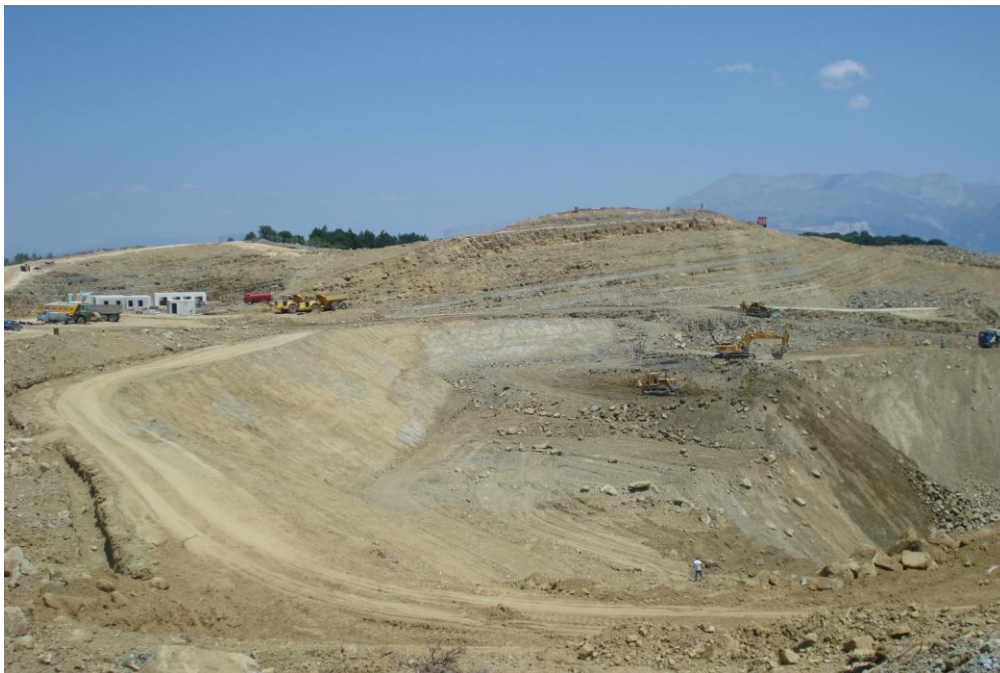
Πριν την τοποθέτηση των γεωσυνθετικών από την επιφάνεια έδρασης απομακρύνονται οι ογκώδεις πέτρες κλπ Σε περίπτωση που μεσολαβούσε μεγάλο χρονικό διάστημα από την εκσκαφή και την διαμόρφωση των πρανών μέχρι την εφαρμογή των γεωσυνθετικών πολλές φορές παρατηρούνταν ανάπτυξη φυτών, τα οποία πριν την εφαρμογή των γεωσυνθετικών εκριζώνονταν και ψεκάζονταν το έδαφος με ειδικά ζιζανιοκτόνα. Η πραγματική κατάσταση ακριβώς πριν την τοποθέτηση των γεωσυνθετικών φαίνεται στην συνημμένη φωτογραφία .

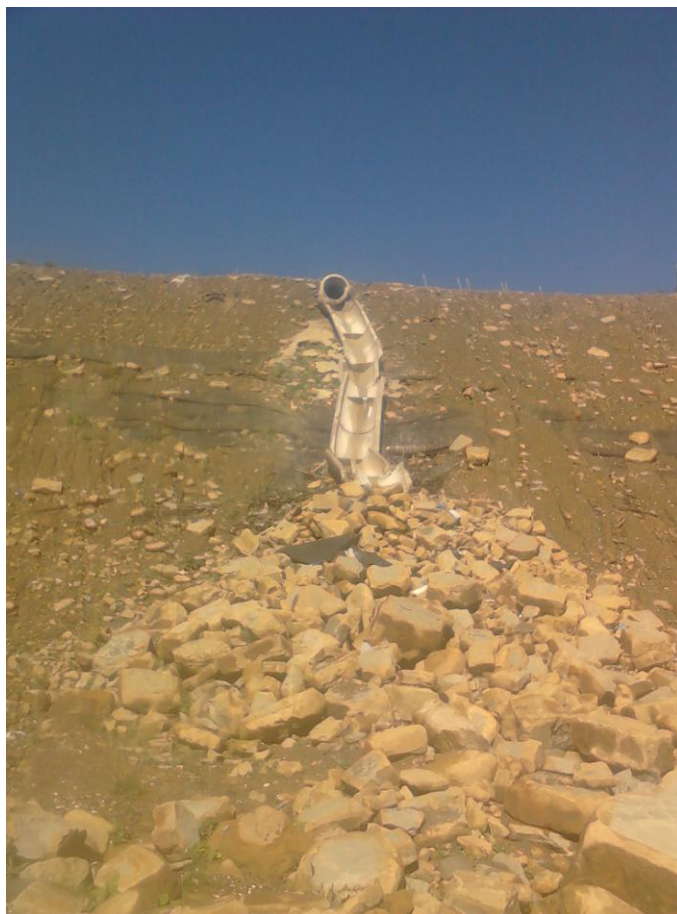
Οι ανωτέρω κατασκευές (ανοικτοί αγωγοί και κλειστοί αγωγοί μικρής διατομής επί των πρανών) για την απορροή των υδάτων δεν εξυπηρετούν το βασικό σκοπό της απ' ευθείας διάθεσης των ομβρίων στο ρέμα και της ταυτόχρονης προστασίας των πρανών, αφού τελικά τα ύδατα έρχονται σε επαφή με το επίχλωμα. Κατά την αυτοψία διαπιστώθηκε ότι έχουν ήδη εμφανιστεί τα πρώτα σημάδια διάβρωσης των ανατολικών πρανών εξαιτίας της επιφανειακής ροής των υδάτων (φωτογραφίες 23, 24), όπως έχει ήδη αναφερθεί.

Ασυνέχειες του αγωγού από ημισωλήνες που είχαν σαν αποτέλεσμα ποσότητα ομβρίων να διαχέεται στο ανάχωμα οφείλονται στο προσωρινό τους χαρακτήρα. Δόθηκε εντολή στον ανάδοχο για την αποκατάστασή τους. Συνημμένα σας στέλνουμε φωτογραφία μετά την αποκατάσταση.

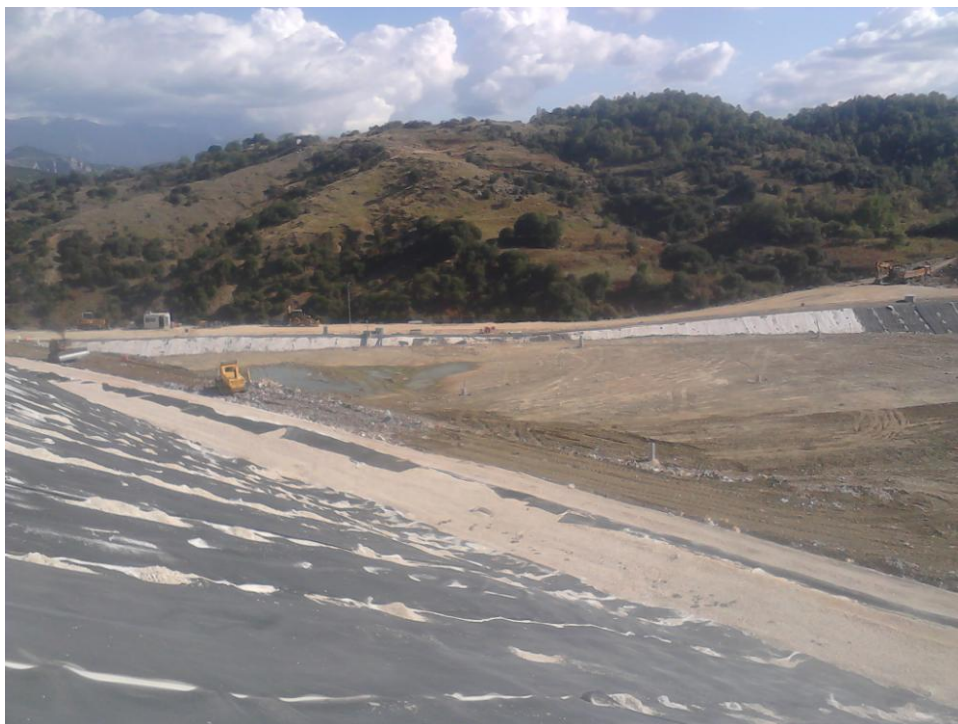
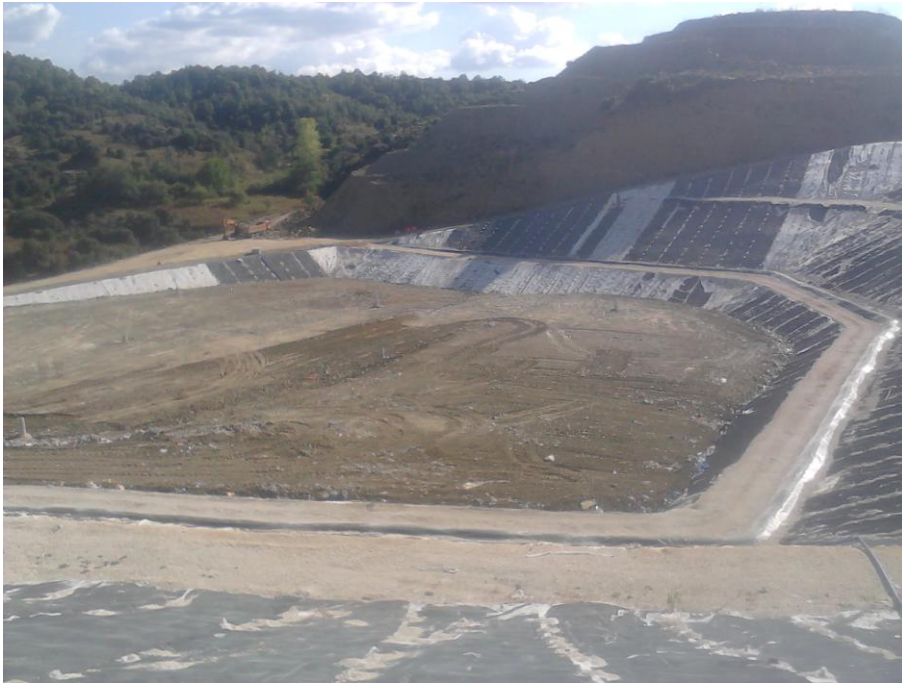
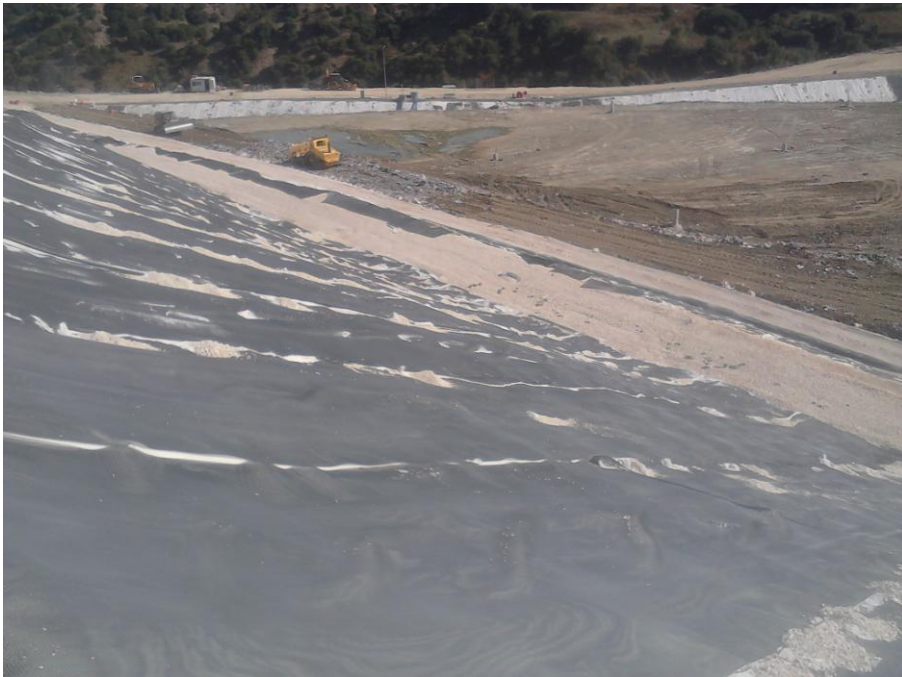
**Η σημερινή κατάσταση στο ΧΥΤΑ απεικονίζεται στις φωτογραφίες που σας παραθέτουμε όπως ακολουθεί.**
