KAMPERIS GROUP SCRAP

ΔΗΛΩΣΗ ΣΥΜΜΟΡΦΩΣΗΣ

Προσωρινή έκθεση έκτακτου μερικού ελέγχου

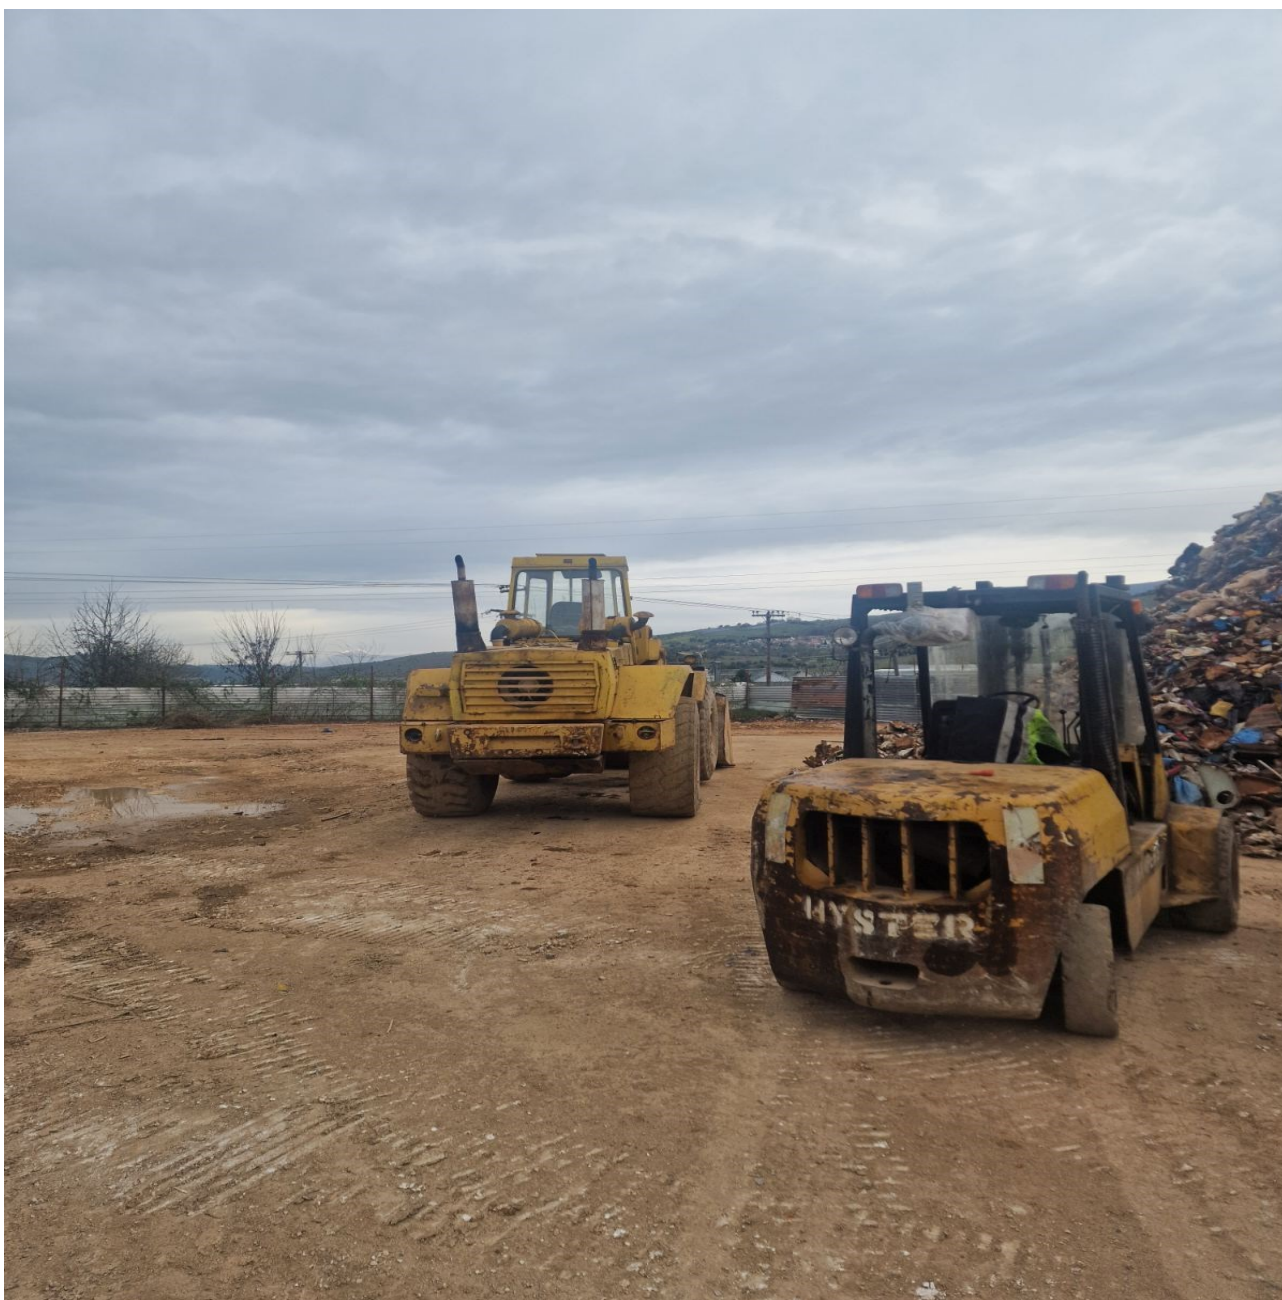
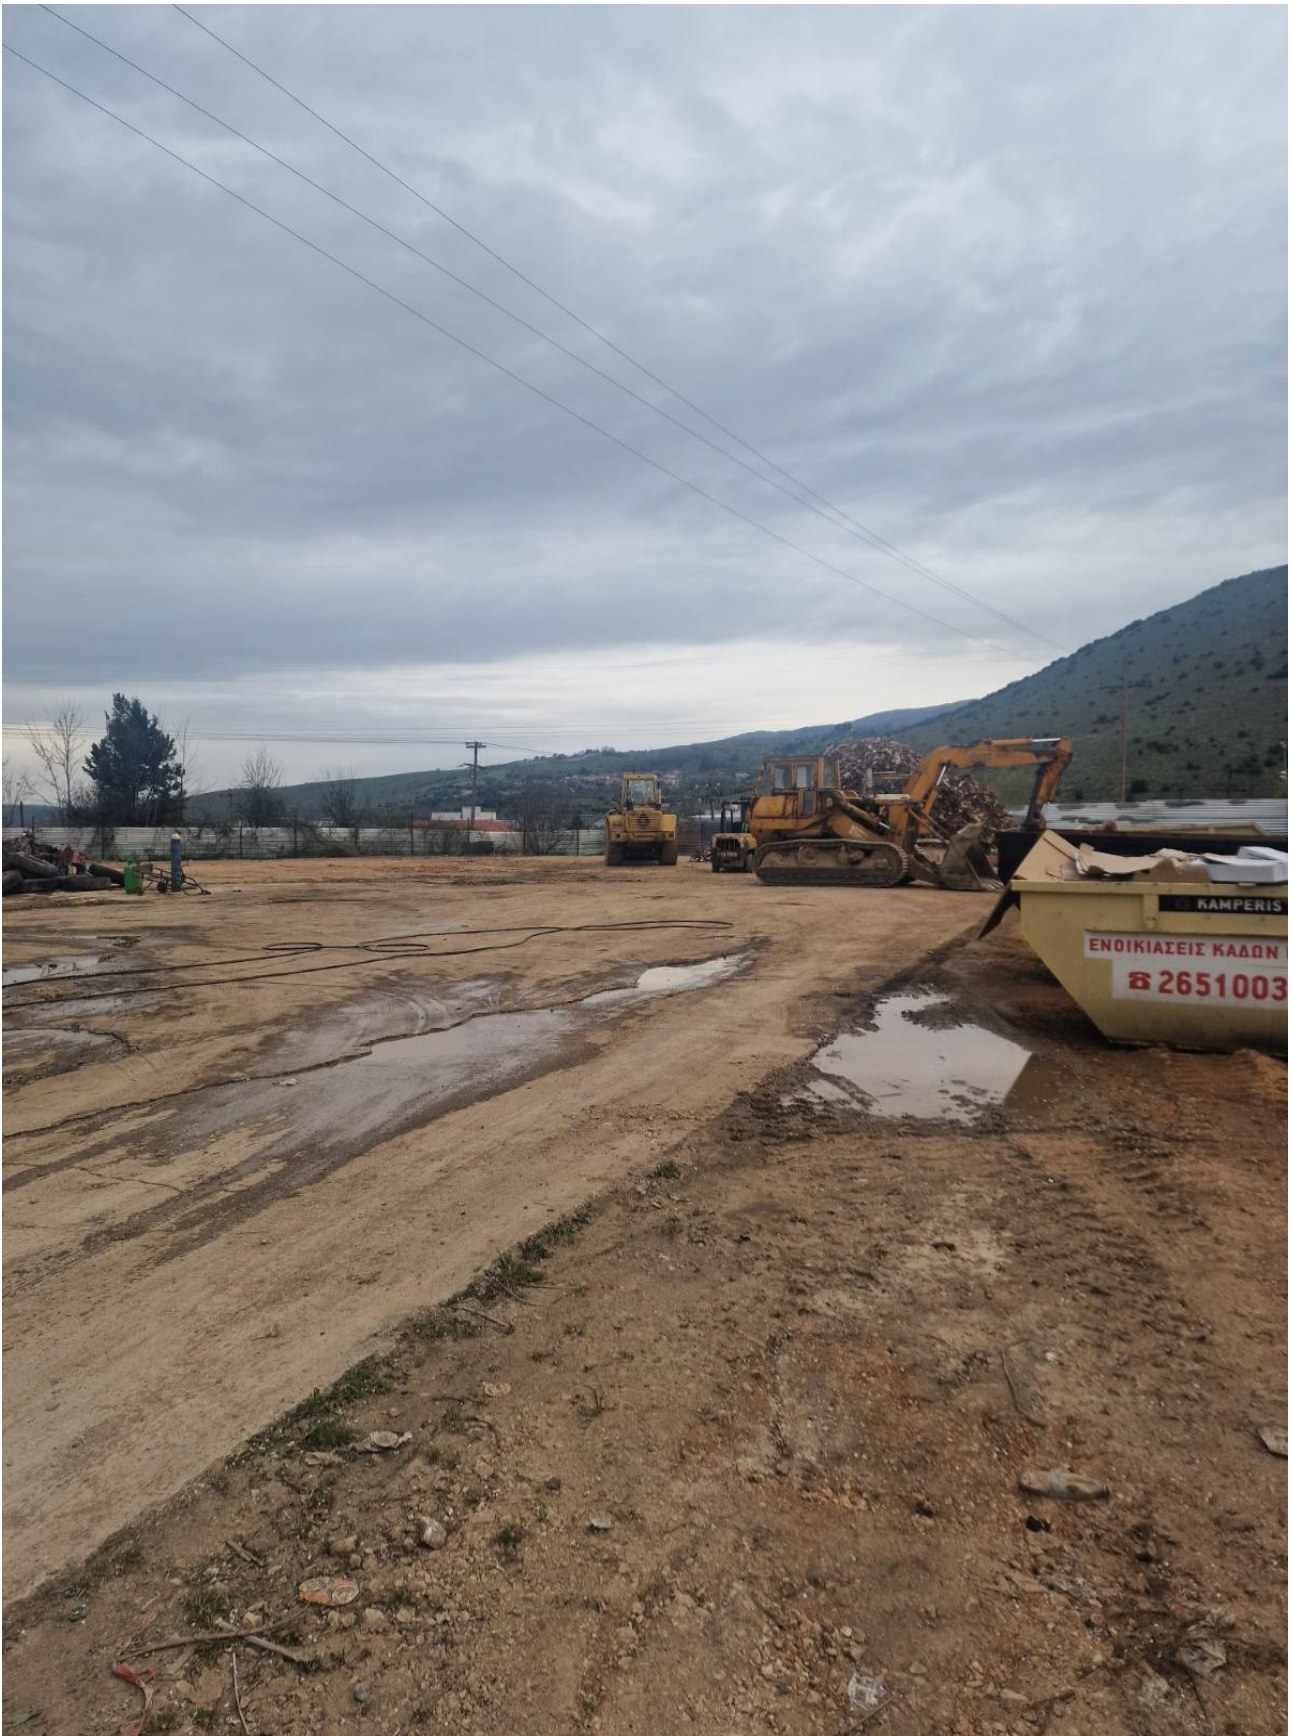
1^η Παράβαση: «Αποθήκευση των αποβλήτων απευθείας στο έδαφος.»

Φωτογραφία 1 & 2: Αποτύπωση εδάφους απόθεσης υλικών κατά τον καθαρισμό και την βελτίωσή του με σκυρόδεμα

Στις φωτογραφίες που ακολουθούν παρουσιάζεται ο χώρος, όπως έχει διαμορφωθεί σήμερα, με την πλήρη απομάκρυνση των υλικών από τα σημεία που αποτυπώθηκαν κατά την αυτοψία.

Επιπλέον, ο χώρος αυτός στεγανοποιήθηκε με κατάλληλη στρώση οπλισμένου σκυροδέματος, ώστε σε περίπτωση διαρροής στο μέλλον προς αυτές τις επιφάνειες, να περιοριστεί σημαντικά η πιθανότητα ρύπανσης του εδάφους:
