ΤΕΧΝΙΚΟΓΕΩΛΟΓΙΚΗ ΜΕΛΕΤΗ
« ΑΠΟΚΑΤΑΣΤΑΣΗ ΤΟΥ ΕΠΑΡΧΙΑΚΟΥ ΔΡΟΜΟΥ ΠΡΟΣ
ΑΕΤΟΜΗΛΙΤΣΑ (Α' ΦΑΣΗ)»

ΠΡΟΤΑΣΕΙΣ ΑΝΤΙΜΕΤΩΠΙΣΗΣ ΚΑΤΟΛΙΣΘΗΤΙΚΩΝ ΦΑΙΝΟΜΕΝΩΝ
ΣΕ ΘΕΣΕΙΣ:

" ΣΤΟ ΤΜΗΜΑ ΤΗΣ ΕΠΑΡΧΙΑΚΗΣ ΟΔΟΥ ΑΠΟ ΕΘΝ.ΟΔΟ
ΙΩΑΝΝΙΝΩΝ - ΚΟΖΑΝΗΣ - ΕΩΣ ΑΕΤΟΜΗΛΙΤΣΑ"
ΔΗΜΟΥ ΚΟΝΙΤΣΑΣ ΠΕ ΙΩΑΝΝΙΝΩΝ ,
ΠΕΡΙΦΕΡΕΙΑΣ ΗΠΕΙΡΟΥ

ΑΠΡΙΛΙΟΣ 2025

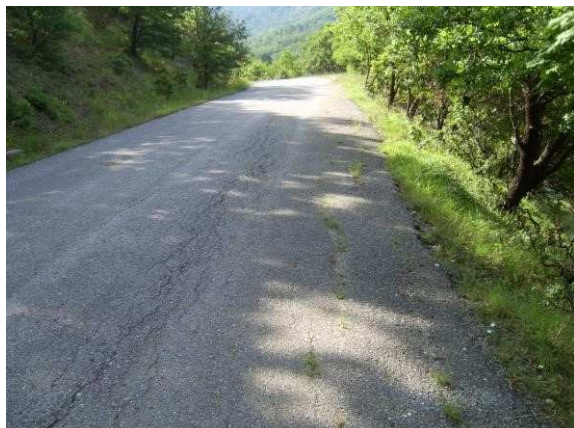
3. X= 233636 & Ψ= 4458883

Πρόβλημα : Ρωγμές και καθίζηση του οδοστρώματος σε μήκος 25 m & πλάτους 7.00m.

Αντιμετώπιση : Εξοσκαφή οδοστρώματος σε μήκος 25 m - πλάτους 7 m και βάθους 0, 70 m με κλίση 2% και συμπύκνωση του .

Πλήρωση με κοσκινισμένο υλικό διαστάσεων 16-90 m m σε μήκος 25 m και βάθους 0, 40 m. Τα υπόλοιπα 0,30 m θα καλυφτούν με τα υλικά για την κατασκευή της υπόβασης - βάσης - άσφαλτο.

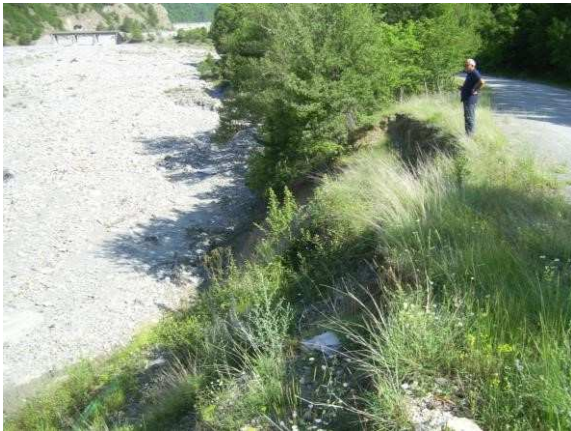
5. X= 233637 & Ψ= 4458886

Πρόβλημα : Ρωγμές και καθίζηση του οδοστρώματος σε μήκος 25 m & πλάτους 7.00m.

Αντιμετώπιση : Εξοκαφή οδοστρώματος σε μήκος 25 m - πλάτους 7 m και βάθους 0, 70 m με κλίση 2% και συμπύκνωση του .

Πλήρωση με κοσκινισμένο υλικό διαστάσεων 16-90 m m σε μήκος 25 m και βάθους 0, 40 m. Τα υπόλοιπα 0,30 m θα καλυφτούν με τα υλικά για την κατασκευή της υπόβασης - βάσης - ασφαλτο.

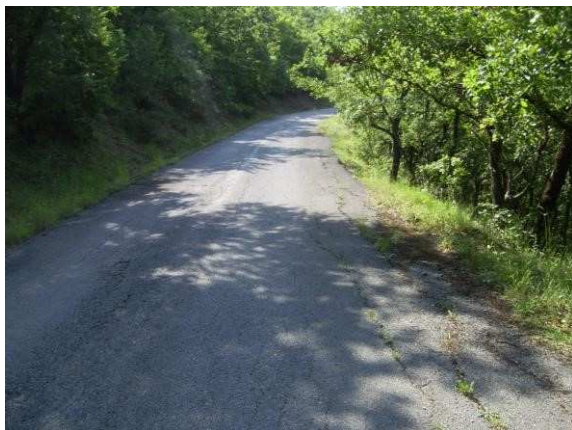
7. X= 233612 & Ψ= 4459243

Πρόβλημα : Ρωγμές και καθίζηση του οδοστρώματος σε μήκος 20 + 30 m & πλάτους 7.00m.

Αντιμετώπιση : Εκοκαφή οδοστρώματος σε μήκος 20+30 m - πλάτους 7 m και βάθους 0,70 m με κλίση 2% και συμπύκνωση του .

Πλήρωση με κοσκινισμένο υλικό διαστάσεων 16-90 m m σε μήκος 20+30 m και βάθους 0,40 m.

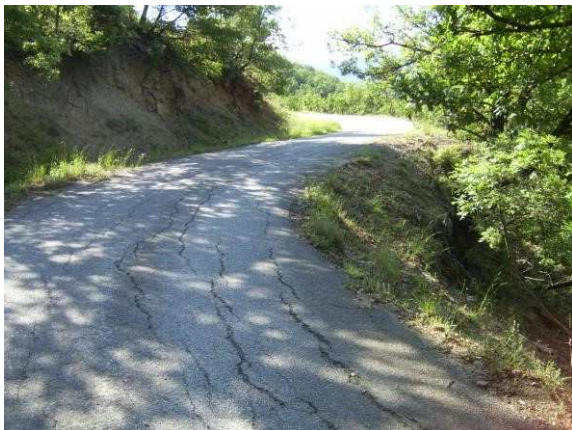
11. X=234078 & Ψ= 4458761

Πρόβλημα : Ρωγμές και καθίζηση του οδοστρώματος σε μήκος 40 m & πλάτους 7.00m.

Αντιμετώπιση : Εξοκαφή οδοστρώματος σε μήκος 40m - πλάτους 7 m και βάθους 0,70 m με κλίση 2% και συμπύκνωση του .

Πλήρωση με κοσκινισμένο υλικό διαστάσεων 16-90 mm σε μήκος 40m & βάθους 0,40 m Τα υπόλοιπα 0,30 m θα καλυφτούν με τα υλικά για την κατασκευή της υπόβασης - βάσης - ασφαλτο.

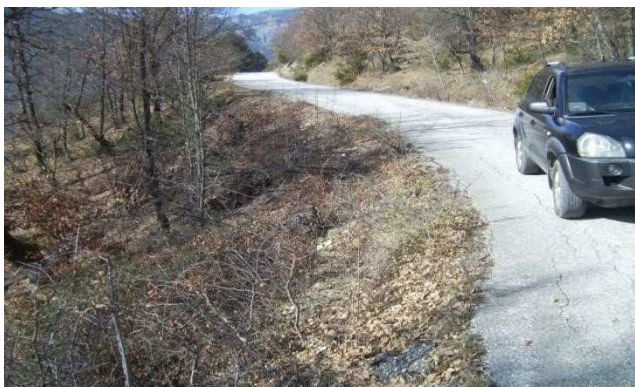
34. X= 232771 & Ψ= 4460858

Πρόβλημα : Διάβρωση του κατάντη πρηνούς σε μήκος 20 m

Αντιμετώπιση: Διαπλάτυνση κατάντη σε μήκος 20 m, με επίωση πλάτους 2.50m x 2.00 ύψος.

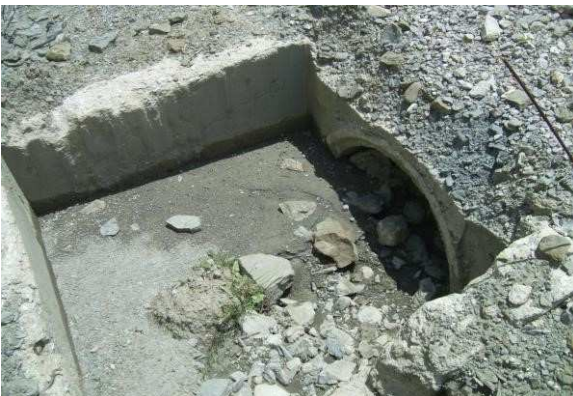
52. X= 233026 & Ψ= 4464258 Πρόβλημα

: Μπαζωμένο τεχνικό

Αντιμετώπιση : Καθαρισμός τεχνικού.

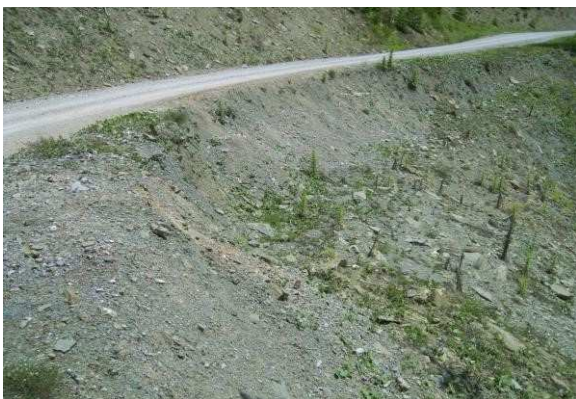
54. X= 233017 & Ψ= 4464397

Πρόβλημα : Διάβρωση του κατάντη πρανούς σε μήκος 20 m

Αντιμετώπιση: Επίκωση κατάντι του δρόμου σε μήκος 20 m με χοντρόκοκκο υλικό & πλάτος στέψης 2 m

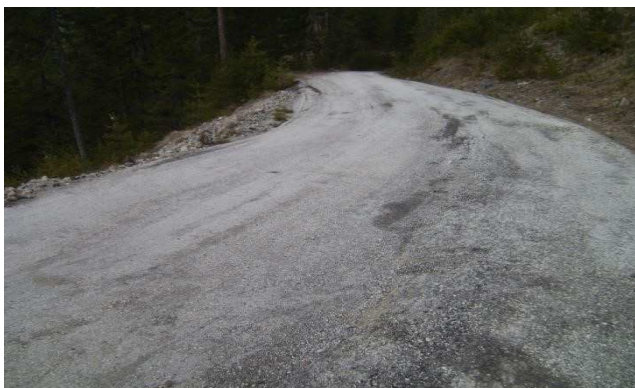
56. X=233384 & Ψ= 4464289

Πρόβλημα : Ρωγμές και καθίζηση του οδοστρώματος σε μήκος 30 m & πλάτους 7.00m.

Αντιμετώπιση : Εξοκαφή οδοστρώματος σε μήκος 30 m - πλάτους 7 m και βάθους 0, 70 m με κλίση 2% και συμπύκνωση του . Πλήρωση με κοσκινισμένο υλικό διαστάσεων 1690 m m σε μήκος 30 m & βάθους 0, 40 m. Τα υπόλοιπα 0,30 m θα καλυφτούν με τα υλικά για την κατασκευή της υπόβασης - βάσης - ασφαλτο.

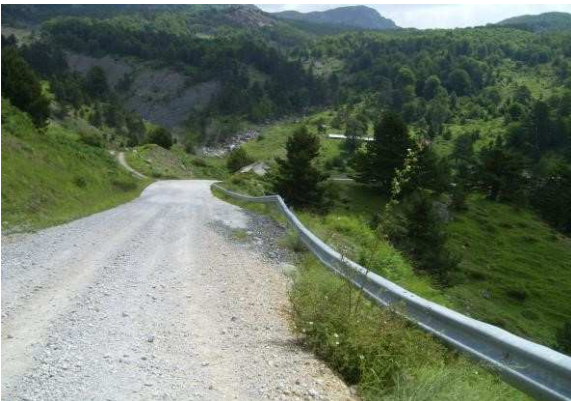
80. X= 233237 & Ψ= 4466586

Πρόβλημα : Ρωγμές και καθίζηση του οδοστρώματος σε μήκος 20 & πλάτους 7.00m.

Αντιμετώπιση : Εξοκαφή οδοστρώματος σε μήκος 20m - πλάτους 7 m και βάθους 0, 70 m με κλίση 2% και συμπύκνωση του . Πλήρωση με κοσκινισμένο υλικό διαστάσεων 1690 m m σε μήκος 20 m & βάθους 0, 40 m. Τα υπόλοιπα 0,30 m θα καλυφτούν με τα υλικά για την κατασκευή της υπόβασης - βάσης - ασφαλτο.
