**ΜΕΛΕΤΗ ΑΠΟΚΑΤΑΣΤΑΣΗΣ ΚΑΙ ΑΝΑΔΕΙΞΗΣ ΤΗΣ ΙΕΡΑΣ ΜΟΝΗΣ ΓΕΝΕΘΛΙΟΥ**  
**ΤΗΣ ΘΕΟΤΟΚΟΥ ΚΑΒΑΣΙΛΩΝ ΤΟΥ ΔΗΜΟΥ ΚΟΝΙΤΣΑΣ**

**ΤΕΧΝΙΚΟΣ ΣΥΜΒΟΥΛΟΣ :** Στέλλα Τσούκα, Διπλ. Πολιτικός Μηχανικός Α.Π.Θ.  
MSc Προστασία, συντήρηση και αποκατάσταση αρχιτεκτονικών μνημείων  
& συνεργάτης : Αλέξανδρος Κούστας, Διπλ. Πολιτικός Μηχανικός Α.Π.Θ.  
MSc Προστασία, συντήρηση και αποκατάσταση αρχιτεκτονικών μνημείων

Ιανουάριος 2025

**Αντικείμενο της παρούσας μελέτης είναι η μελέτη αποκατάστασης της Ι. Μονής της Γενέθλιου της Θεοτόκου Καβασιλών του Δήμου Κόνιτσας.**

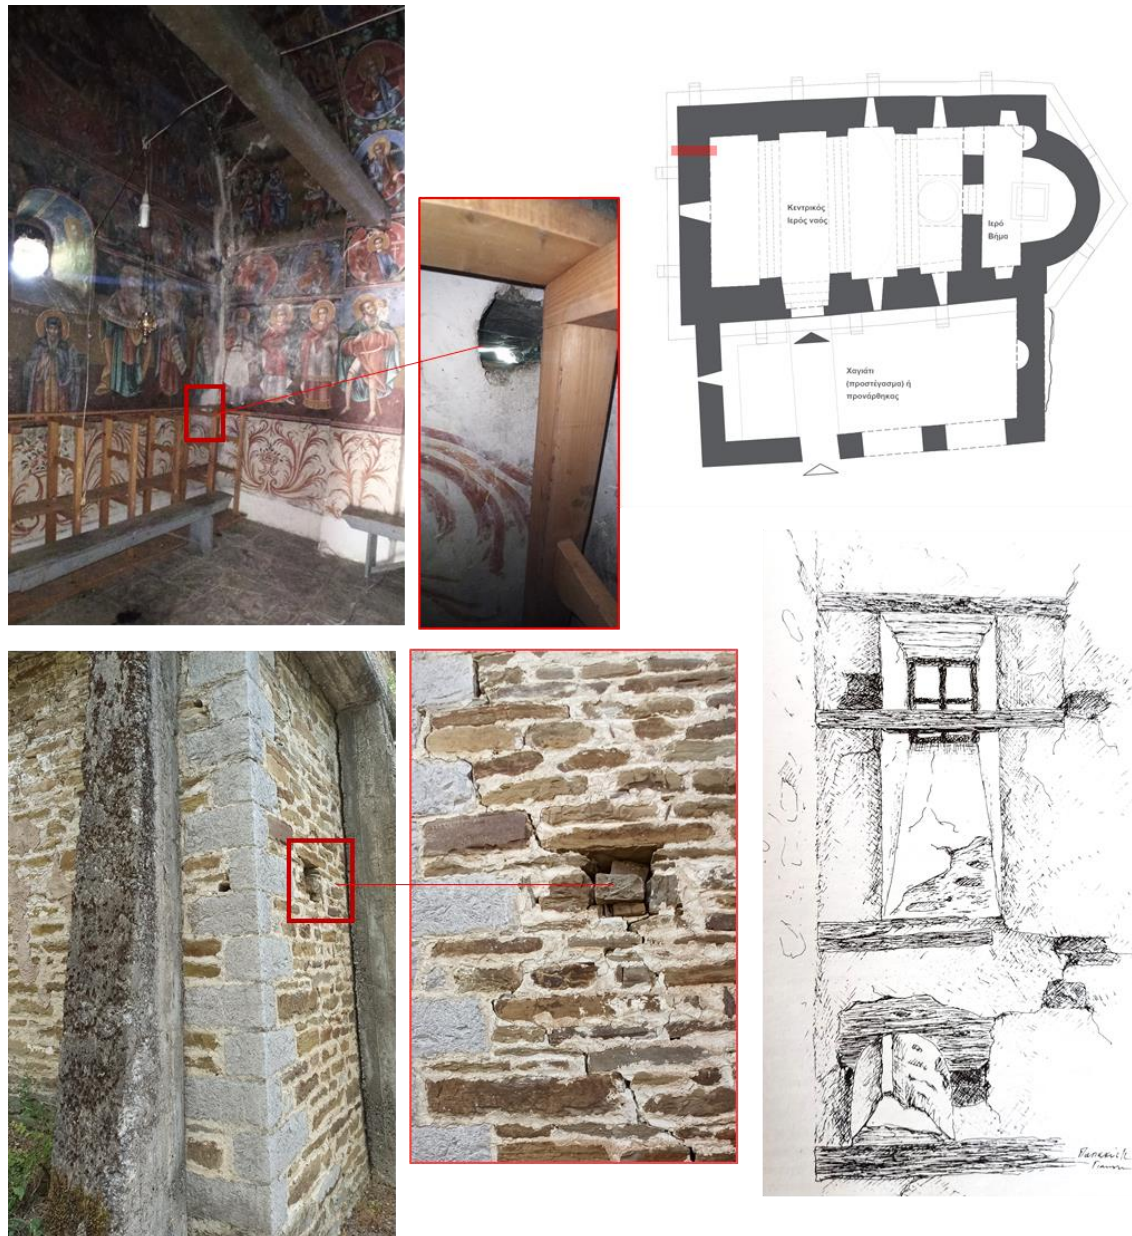
Εικ. 36. Η θέση της διαμπερής οπής στη ΒΔ γωνία του ναού, οι όψεις της εσωτερικά και εξωτερικά και κάτω δεξιά το σχετικό σκίτσο της Ν. Σινίκη-Παπακώστα στην Ι.Μ. Μόλιστας. Πιθανολογείται ότι πρόκειται για πολεμίστρα.

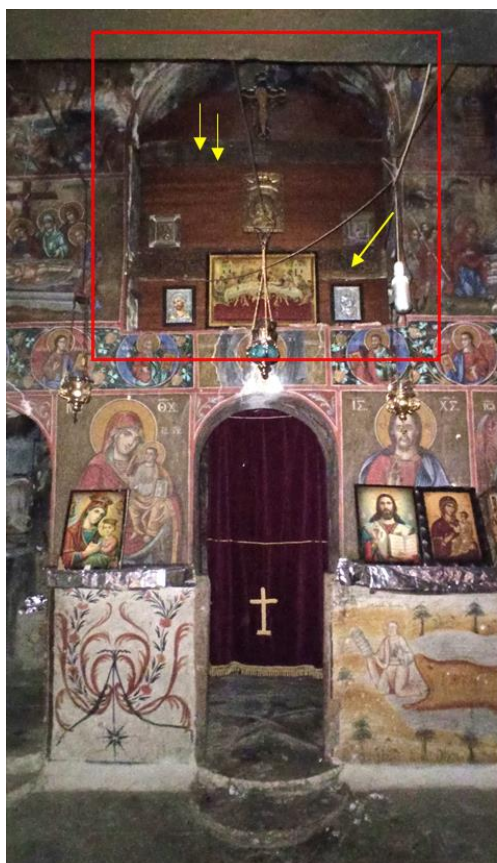
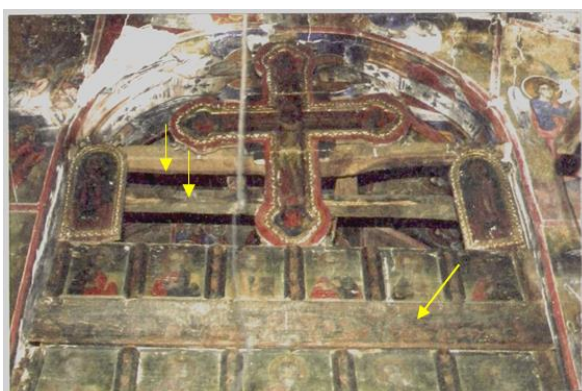
Σημειώνεται ότι, σύμφωνα με προφορικές μαρτυρίες των κατοίκων του χωριού, το καλοκαίρι του 2006 η Μονή δέχθηκε επίθεση αρχαιοκάπηλων, οι οποίοι

αφαίρεσαν το ξύλινο τμήμα που υπήρχε στο επάνω μέρος του τέμπλου με τον εσταυρωμένο και έξι εικόνες Χιονιαδιδών Αγιογράφων. Οι αρχαιοκάπηλοι πήραν, επίσης, το μπρούτζινο πολυέλαιο και έξι κηροπήγια απογυμνώνοντας το ναό, όπως αναφέρει η Κ. Τσούβαλη<sup>32</sup>. Οι κάτοικοι του χωριού, αφού έχουν ήδη καταγγείλει το γεγονός στην Αστυνομία χωρίς όμως να υπάρχει κάποιο πόρισμα, έχουν αντικαταστήσει το κενό επάνω από το τέμπλο με πρόχειρη ξύλινη κατασκευή.

Το ξύλινο τμήμα στο πάνω μέρος του τέμπλου που αφαιρέθηκε το 2006 από αρχαιοκάπηλους.

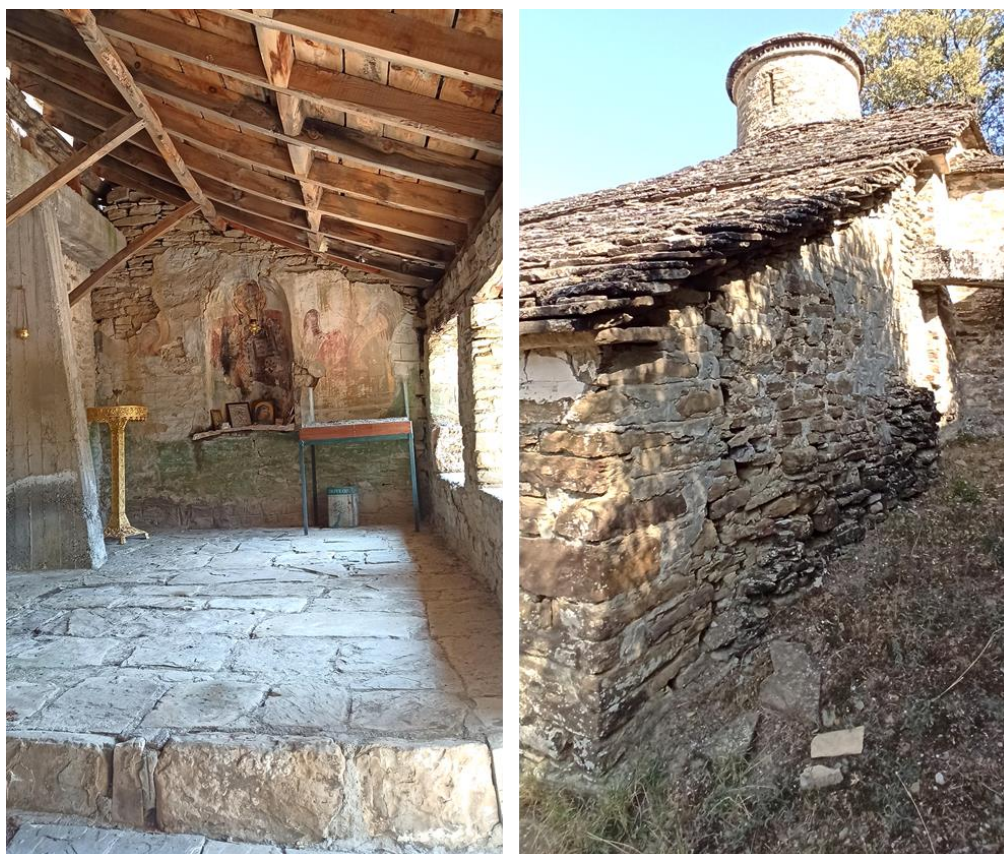
Στην ανατολική πλευρά υπάρχει μια **εσωτερική ημικυκλική κόγχη διαμορφωμένη στην τοιχοποιία, μη ορατή εξωτερικά**, ενώ παράλληλα είναι τοιχογραφημένη όλη η εσωτερική επιφάνεια αν και η κατάσταση διατήρησής της είναι πολύ κακή. Σημειώνεται ότι, στην ίδια περιοχή, στην εξωτερική όψη της ανατολικής τοιχοποιίας του προστεγάσματος υπάρχουν λείψανα παλαιότερης οικοδομικής φάσης που ξεκινούν από χαμηλά από τη στάθμη θεμελίωσης. Η εξωτερική κατάσταση αυτής της τοιχοδομής με την παρουσία των λειψάνων ακριβώς πίσω από τη θέση της τοιχογραφημένης κόγχης ίσως να είχε σχέση με κάποια παλαιότερη οικοδομική φάση του ναού, εκ του οποίου να διασώθηκε μόνο η κόγχη. Από την άλλη η ύπαρξη της κόγχης παραπέμπει στην υπόθεση ο συγκεκριμένος χώρος να λειτουργούσε ταυτόχρονα και ως παρεκκλήσι ή ως προ νάρθηκας.

Εικ. 44. Φωτογραφικές λήψεις εξωτερικά και εσωτερικά της ανατολικής κόγχης του χαγιατιού. Εξωτερικά διακρίνεται η παρουσία λειψάνων παλαιότερης οικοδομικής φάσης.

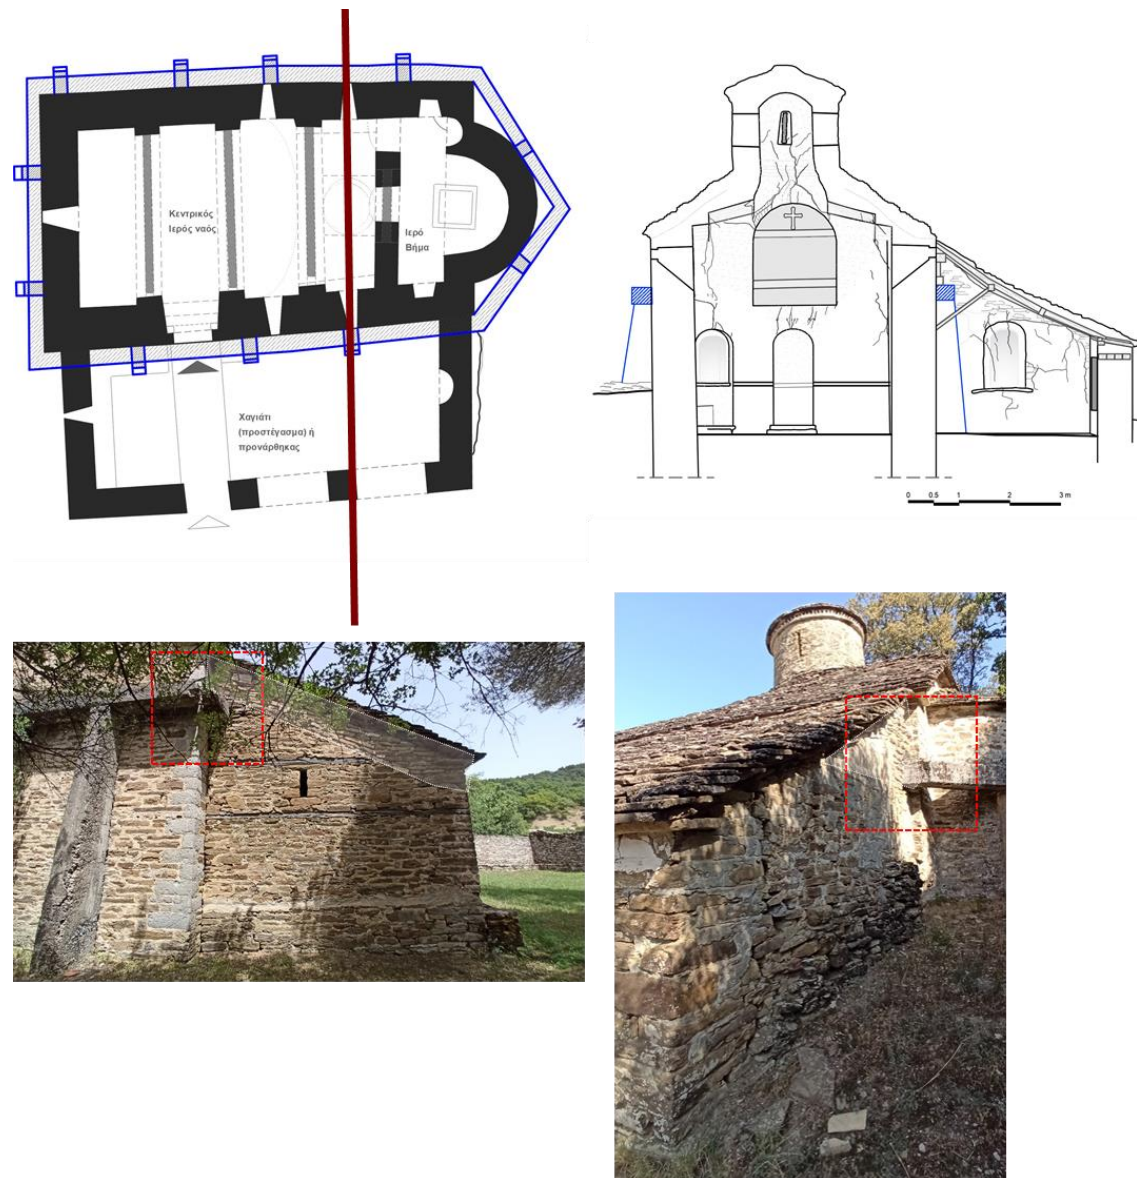
Εικ. 47. Επισημαίνεται, σε κάτοψη και τομή, η θέση της περιμετρικής περίδεσης από Ο/Σ και οι περιοχές δυτικά και ανατολικά του χαγιατιού που παρεμβάλλεται η συνδετήρια περιμετρική δοκός .

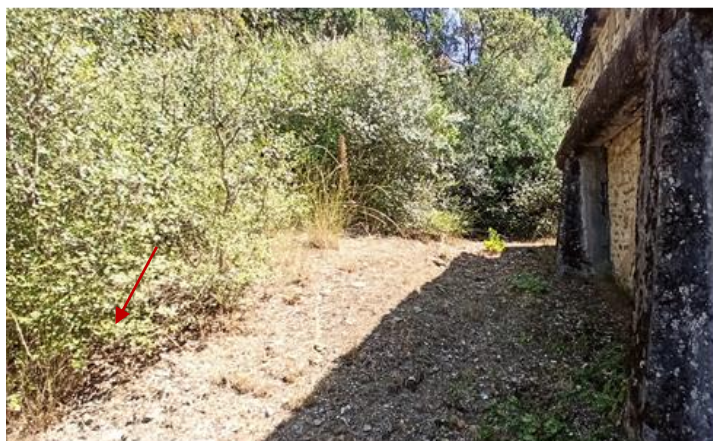
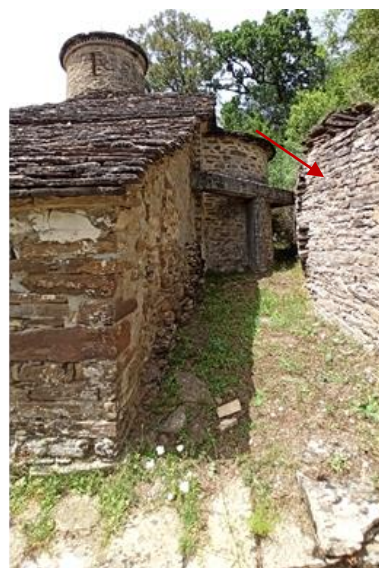
Εικ. 49. Στην αριστερή φωτ., η θέση της ξερολιθιάς είναι χαμηλά στη στάθμη βατότητας του στενού χώρου που διαμορφώνεται δυτικά (δεν διακρίνεται), ενώ στη δεξιά φωτ. ανατολικά ο τοίχος της ξερολιθιάς είναι πλησίον του μνημείου. Και στις δύο περιπτώσεις η ξερολιθιά περιτοίχισης λειτουργεί ως αναλημματικός τοίχος αντιστήριξης.

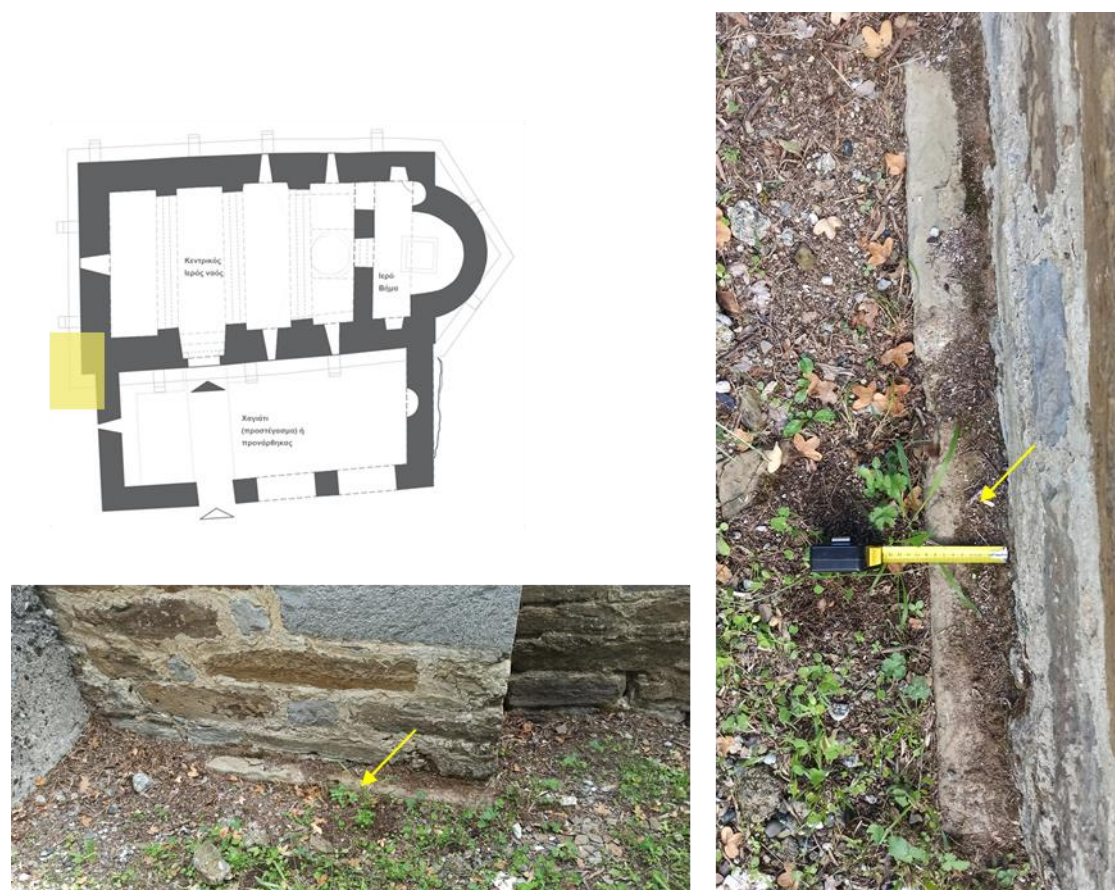
Εικ. 55. Θέση εξωτερικά στην ΝΔ γωνία, όπου παρατηρήθηκε διαπλάτυνση της λιθοδομής και εκτιμάται ότι ξεκινά η υπόβαση της θεμελίωσης, βάθους κατ' εκτίμηση 60εκ. περίπου στο ναό της Μονής Καβασίλων.

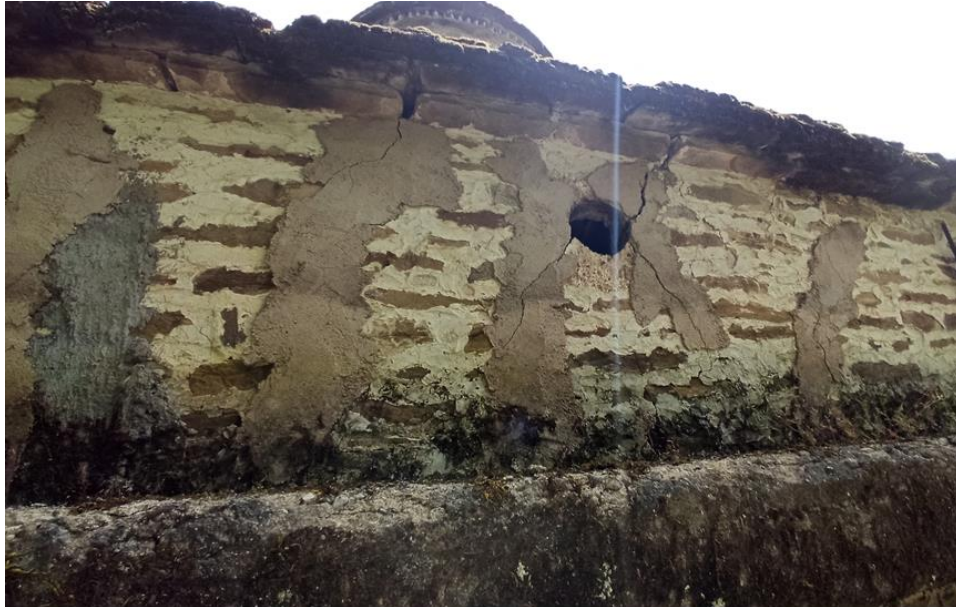
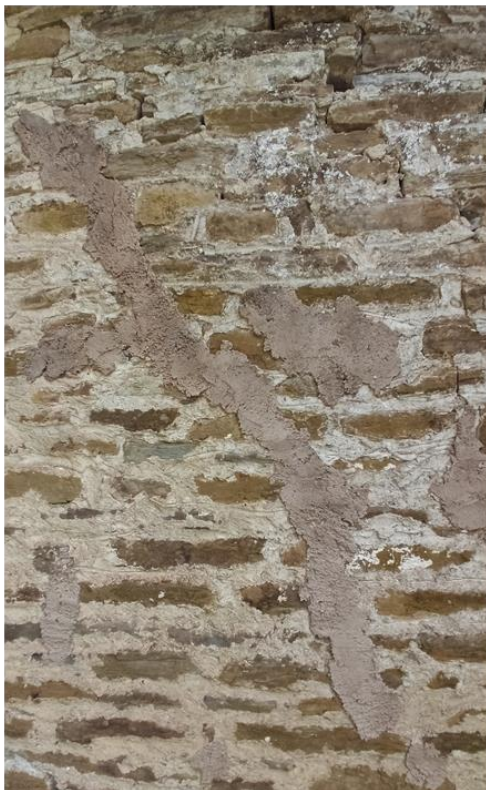
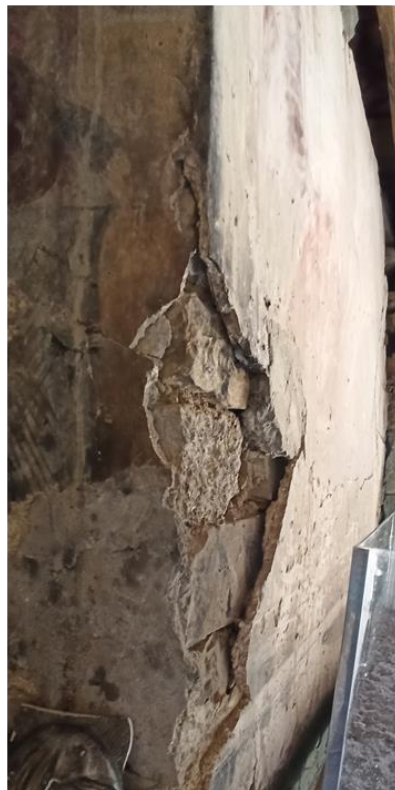
Εξωτερικά ο ναός είναι μερικώς επιχρισμένος και παρατηρούνται πολλών ειδών επισκευαστικά επιχρίσματα σε διάφορα σημεία με έντονη παθολογία. Κατά περιοχές παρατηρείται ένα αδρό αρμολόγημα που ακολουθεί το περίγραμμα των

λίθων, ενώ σε άλλες περιοχές παρατηρούνται εγχάρακτες γραμμές αρμολόγησης που δεν συσχετίζονται με το περίγραμμα των λίθων και τη διάταξή τους. Γενικώς, η τεχνοτροπία του εμφανώς μεταγενέστερου αρμολογήματος αξιολογείται ως μη προσήκουσα.

Εικ. 60. Ενδεικτικές εικόνες διαφόρων επισκευαστικών κονιαμάτων καθώς και αρμολογημάτων και επιχρισμάτων εξωτερικά και εσωτερικά του ναού. Είναι εμφανείς οι ποικίλες επεμβάσεις που έχει δεχθεί το μνημείο σε βάθος χρόνου.

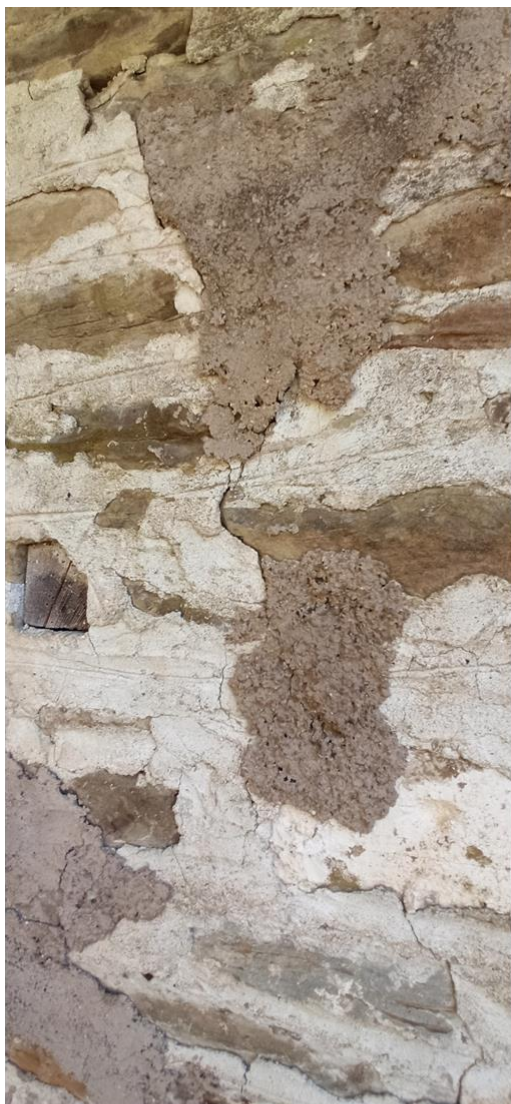
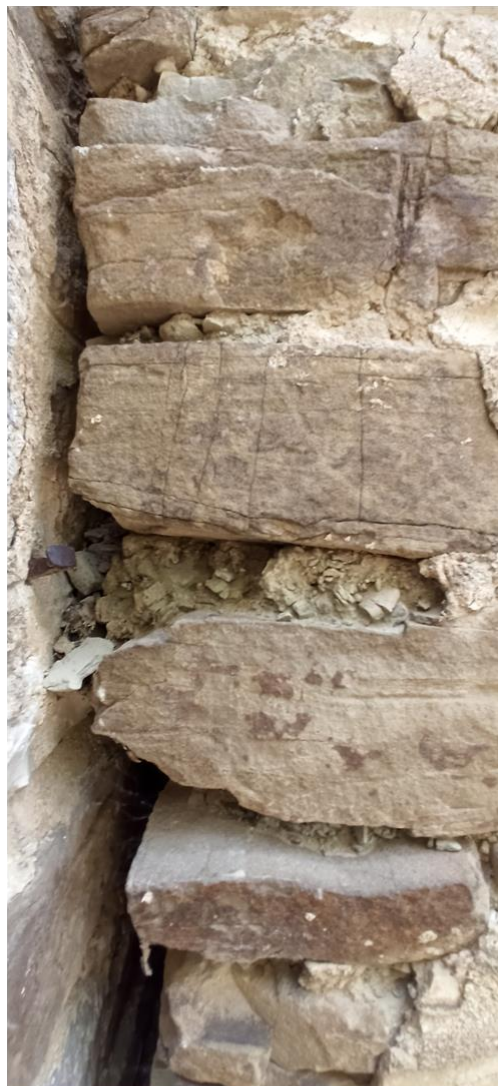
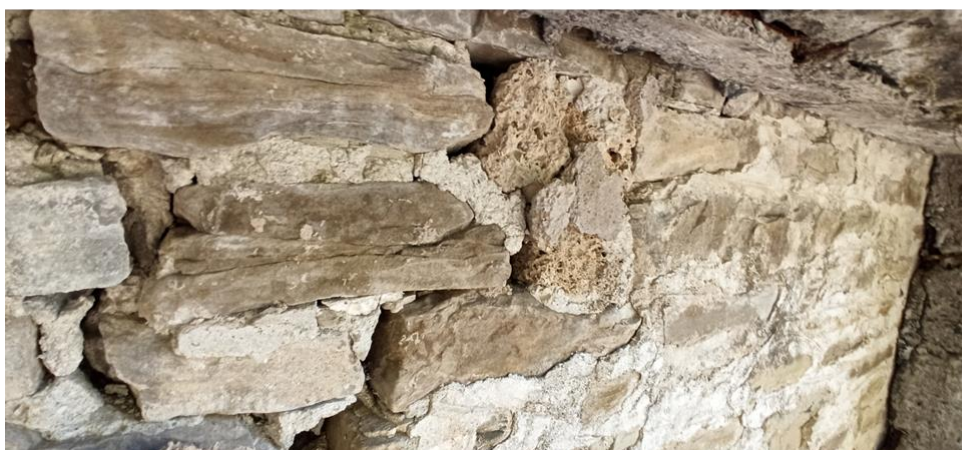
Εικ. 61. Ομοίως με προηγούμενως, ενδεικτικές εικόνες διαφόρων επισκευαστικών κονιαμάτων καθώς και αρμολογημάτων. Διακρίνεται μεγάλη ποικιλία κονιαμάτων και παραμένει ασαφές ποιο είναι το αρχικό παλαιό κονίαμα δόμησης. Το πιθανότερο είναι να πρόκειται για πηλοκονίαμα που έχει σταδιακά εξασθενήσει και αποσαθρωθεί.

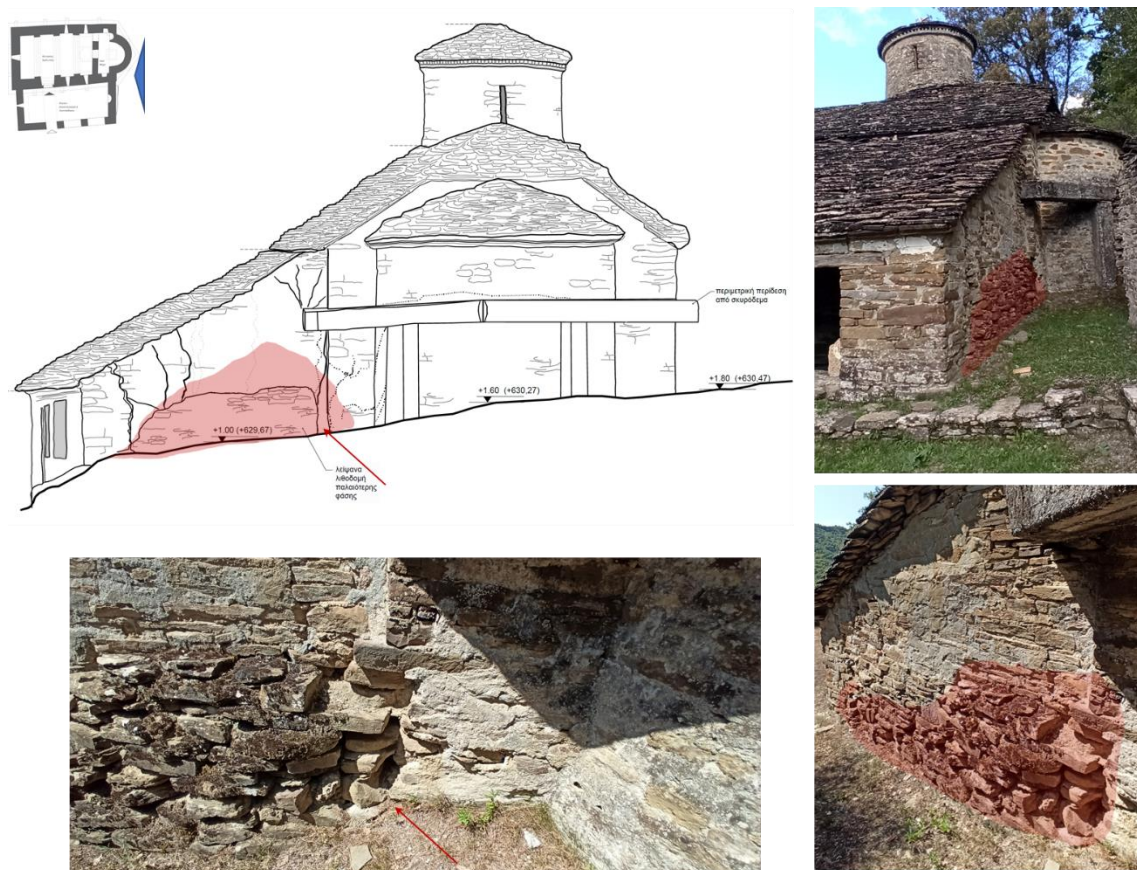
Η μία περιοχή διαφορετικής οικοδομικής φάσης είναι στον ανατολικό τοίχο του προστεγάσματος( χαγιατιού) από την εξωτερική μεριά, όπου διαπιστώνεται μια περιοχή λιθοδομής που ξεκινά από τη θεμελίωση του συγκεκριμένου τοίχου, προεξέχει κάπως άμορφα και διακρίνεται άλλος τρόπος δόμησης πιο αδρός και ατημέλητος σαν λείψανα παλαιότερης οικοδομικής φάσης.

Εικ. 65. Η θέση των λειψάνων παλαιότερης οικοδομικής φάσης (1<sup>η</sup> ΟΙΚΟΔΟΜΙΚΗ ΦΑΣΗ) στην ανατολική όψη του μνημείου και ο τρόπος σύνδεσής τους με την υπόλοιπη λιθοδομή.

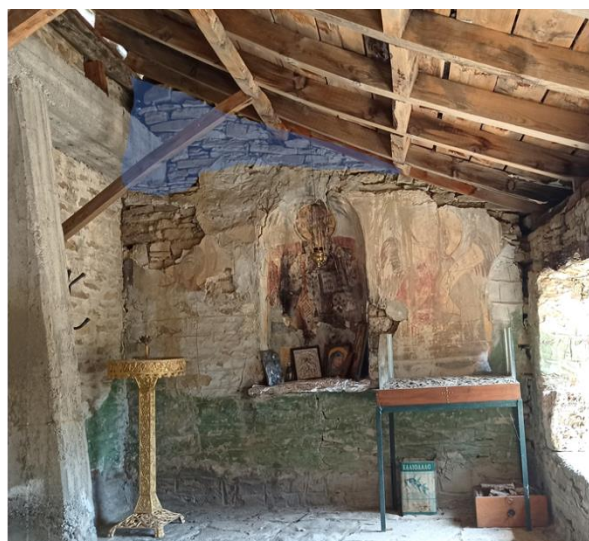
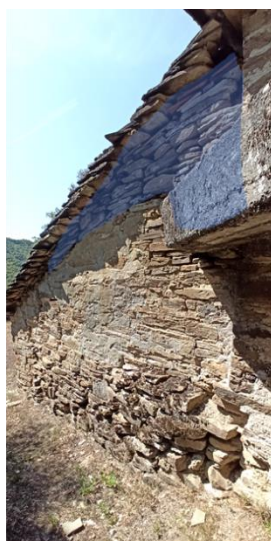
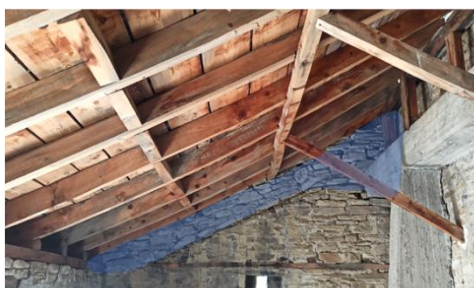
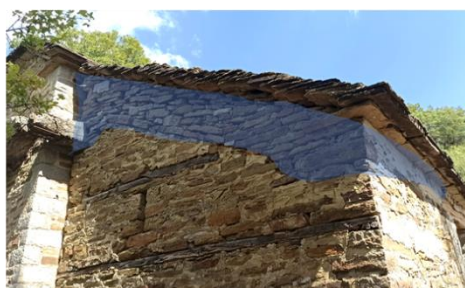
Η άλλη περιοχή διαφορετικής οικοδομικής φάσης είναι στο ανώτερο τμήμα της δυτικής και ανατολικής λιθοδομής του προστεγάσματος, όπου η διάταξη των λίθων δόμησης δεν συνάδει με την υπόλοιπη δόμηση, αν και οι λίθοι που χρησιμοποιούνται είναι ίδιου είδους. Το ύψος στην λιθοδομή όπου παρατηρείται αυτή διαφοροποίηση σχετίζεται με τη θέση της πρόσθετης περιμετρικής-συνδετήριας δοκού από σκυρόδεμα, οπότε μάλλον σχετίζεται μια κάποια μερική καθαίρεση και αναδόμηση που πραγματοποιήθηκε κατά την κατασκευή της περιμετρικής περίδεσης από οπλισμένο σκυρόδεμα.

Προσεγγιστική απεικόνιση της προσθήκης – αναδόμησης λιθοδομής στην ανατολική πλευρά του χαγιατιού.

Προσεγγιστική απεικόνιση της προσθήκης – αναδόμησης λιθοδομής στην δυτική πλευρά του χαγιατιού.

Εικ. 66. Οι περιοχές αναδόμησης της ανατολικής και δυτικής λιθοδομής του χαγιατιού (2<sup>η</sup> ΟΙΚΟΔΟΜΙΚΗ ΦΑΣΗ) για την κατασκευή της περιμετρικής συνδετήριας δοκού.

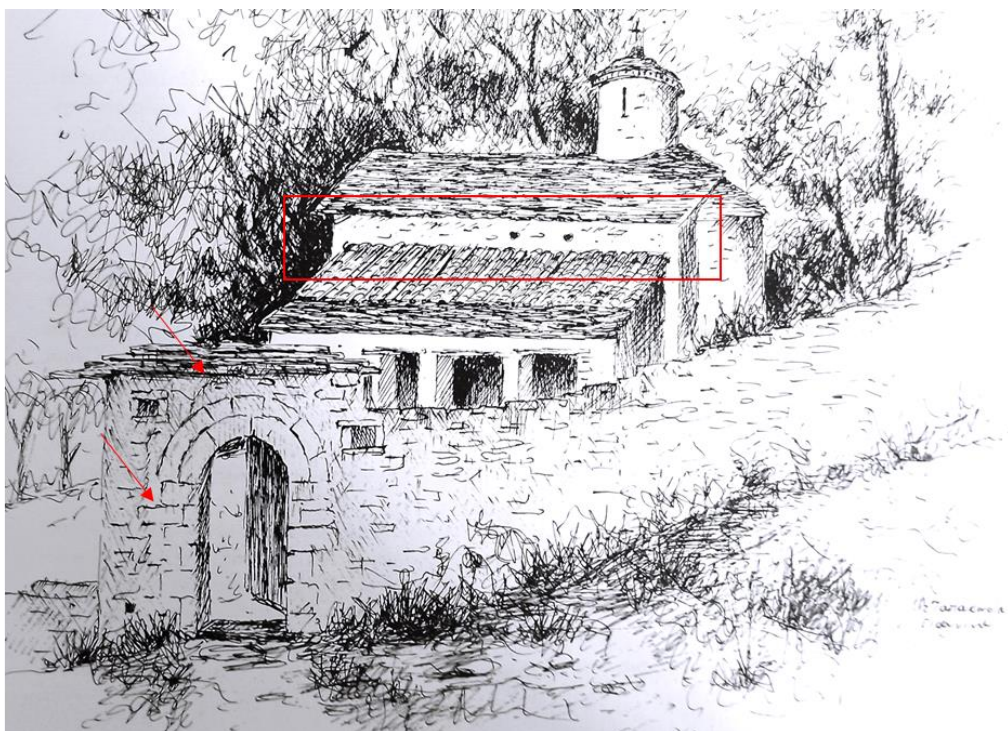
Επίσης, παρατηρείται η παραμόρφωση που έχει υποστεί ο τρούλος που γέρνει έντονα και έχει «καθίσει» προς τα βορειοανατολικά, ενώ στην αρχική κατάσταση προ της επέμβασης δεν παρουσιάζει ακόμη τέτοιου τύπου μετακινήσεις.

Στο σκίτσο της Ν.Σ.Π. παρατηρείται ότι το στέγαστρο του χαγιατιού βρίσκεται σε χαμηλότερη στάθμη και είναι **εμφανείς οι φωτοθυρίδες** του δυτικού τοίχου του Κυρίως ναού. Επίσης το στέγαστρο της αυλόπορτας είναι χαμηλότερου ύψους, χωρίς πλαϊνές αντηρίδες .

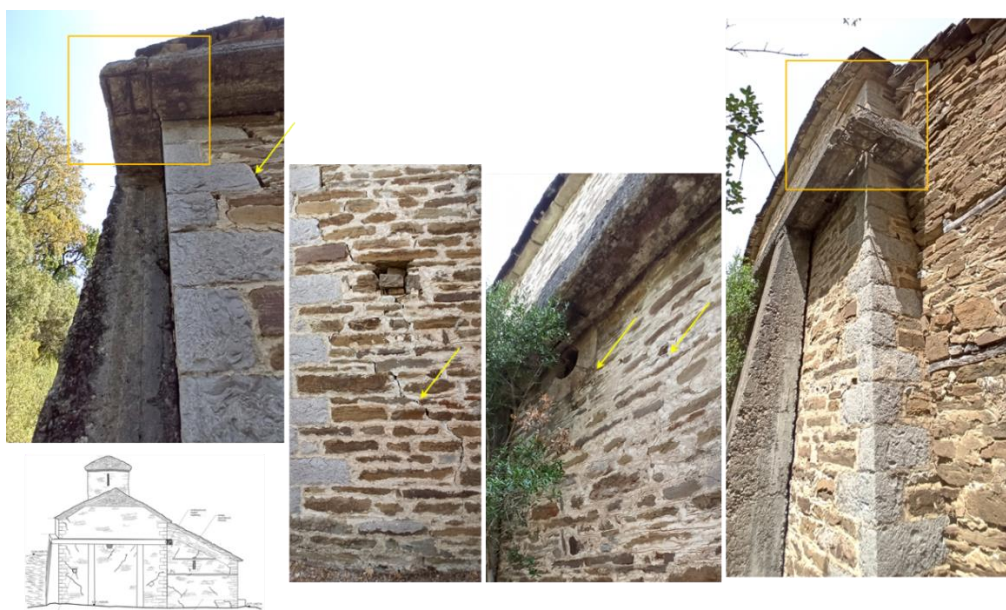
Στη δυτική όψη παρατηρούνται ρηγματώσεις που ξεκινούν και πάλι από τη βορειοδυτική γωνία με αντίθετη διεύθυνση που είναι εμφανείς και έχουν μια ακολουθία. Αντίστοιχες ρωγμές παρουσιάζονται και από την άλλη γωνία, αλλά ακριβώς αντίθετης διεύθυνσης.

Σημειώνεται πάντως η στιβαρή κατασκευή των γωνιών του δυτικού τοίχου με διαφορετικού είδους λίθους, ασβεστολιθικής προέλευσης, διαμορφωμένους ως μεγάλα αγκωνάρια (γωνιόλιθους) λειτουργεί σωστικά σε όλη αυτή την εξελισσόμενη βλάβη. Όλο το σώμα της ομάδας αυτής των λίθων διατηρεί τη συνοχή του, ενώ διαπιστώνονται ρωγμές αποκόλλησης στη διεπιφάνεια μεταξύ αυτού του «σώματος» και της υπόλοιπης τοιχοποιίας. Αντίθετα, η συνδετήρια δοκός της περιμετρικής περίδεσης έχει υποστεί θράση στις δύο αντίστοιχες γωνίες. Συγκεκριμένα στη βορειοδυτική γωνία έχει μεγάλες ρωγμές αποκόλλησης στη γωνιακή θέση με τον σπλισμό της να έχει αποκαλυφθεί, ενώ στη νοτιοδυτική γωνία έχει αποδιοργανωθεί πλήρως και έχει σπάσει χωρίς να υπάρχει πλέον καμία σύνδεση στην κομβική θέση της γωνίας.

Εικ. 69. Οι ρωγμές στη λιθοδομή και αποδιοργανωμένοι κόμβοι περίδεσης της συνδετήριας δοκού από Ο/Σ στη δυτική πλευρά του μνημείου.

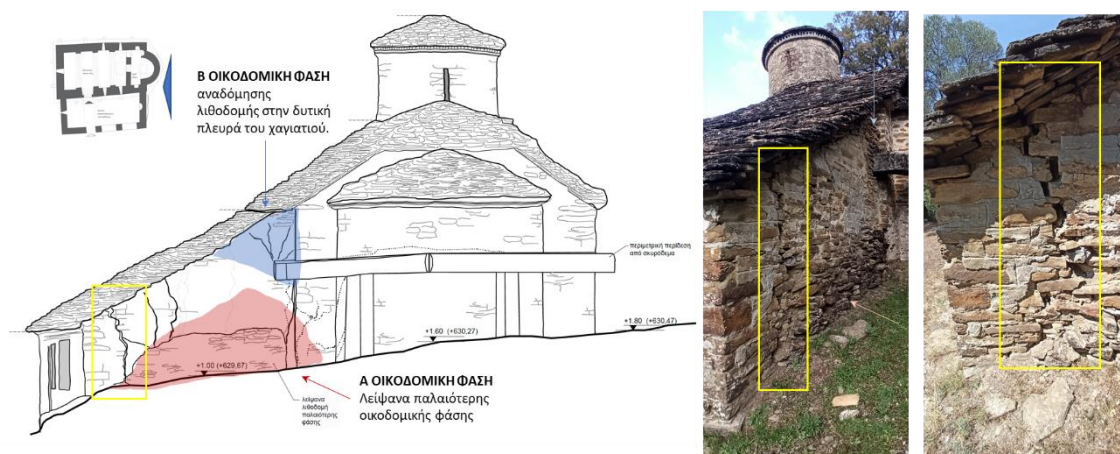
Στην ανατολική πλευρά του ναού μόνο η κόγχη του ιερού διατηρείται εξωτερικά σε καλή κατάσταση. Όμως ο ανατολικός τοίχος του προστεγάσματος παρουσιάζει έντονες ρηγματώσεις γύρω από την επιφάνεια που είναι σε επαφή με τα λείψανα παλαιότερης οικοδομικής φάσης στη βάση του τοίχου. Η μεγαλύτερη εύρους ρωγμή υπάρχει στη νοτιοανατολική γωνία που φτάνει σε πάχος περίπου 4-5 εκ και δείχνει μια διαδικασία αποκόλλησης της γωνίας από το υπόλοιπο σώμα. Γενικά η εικόνα της ανατολικής τοιχοποιίας του χαγιατιού παρουσιάζει μια αποδιοργάνωση μάλλον λόγω των διαφορετικών συμπληρώσεων που έχει δεχθεί κατά καιρούς.

Εικ. 71. Οι ρωγμές που παρατηρούνται σε θέσεις ένωσης διαφορετικών φάσεων λιθοδομής στην ανατολική πλευρά του χαγιατιού.

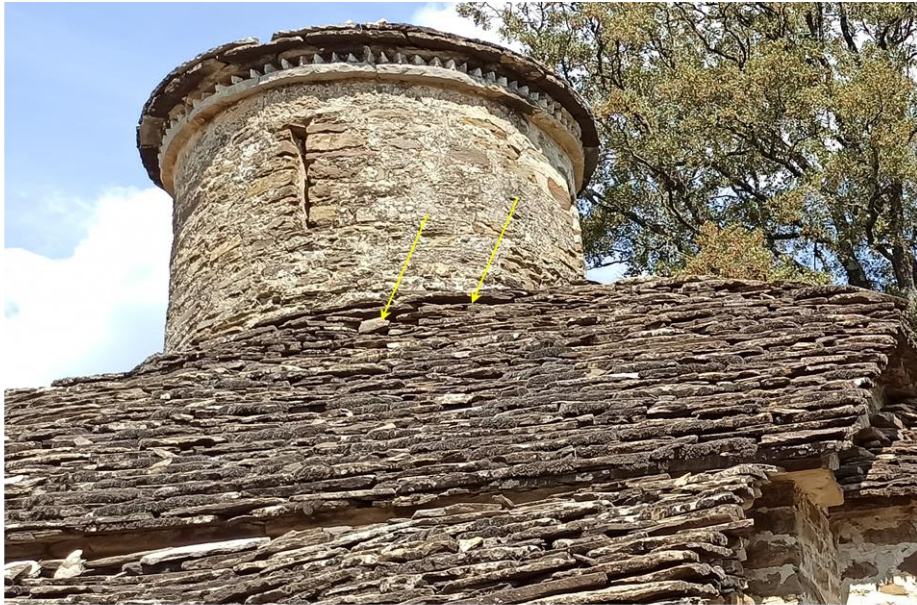
Όσο αφορά στον τρούλο εξωτερικά δεν παρατηρούνται ρηγματώσεις. Ωστόσο, εμφανίζει στρέψη και μετακίνηση προς τα ΒΔ με αποτέλεσμα την απόκλιση από την κατακόρυφο, ενιαία ως ένα σώμα προς τα βορειοδυτικά, αλλά χωρίς να παρατηρούνται άλλες ρωγμές εξωτερικά. Φαίνεται και η βάση έδρασης του τρούλου να έχει παραμορφωθεί. Η στέγη συνολικά δεν ήταν ορατή, αλλά παρ' όλ' αυτά διακρίνονται κάποιες περιοχές που παρουσιάζουν παθολογία, όπως κάποια φουσκώματα στις σχιστόπλακες.

Εικ. 72. Η κλίση του τρούλου και περιοχές παθολογίας στην επιστέγαση της στέγης.

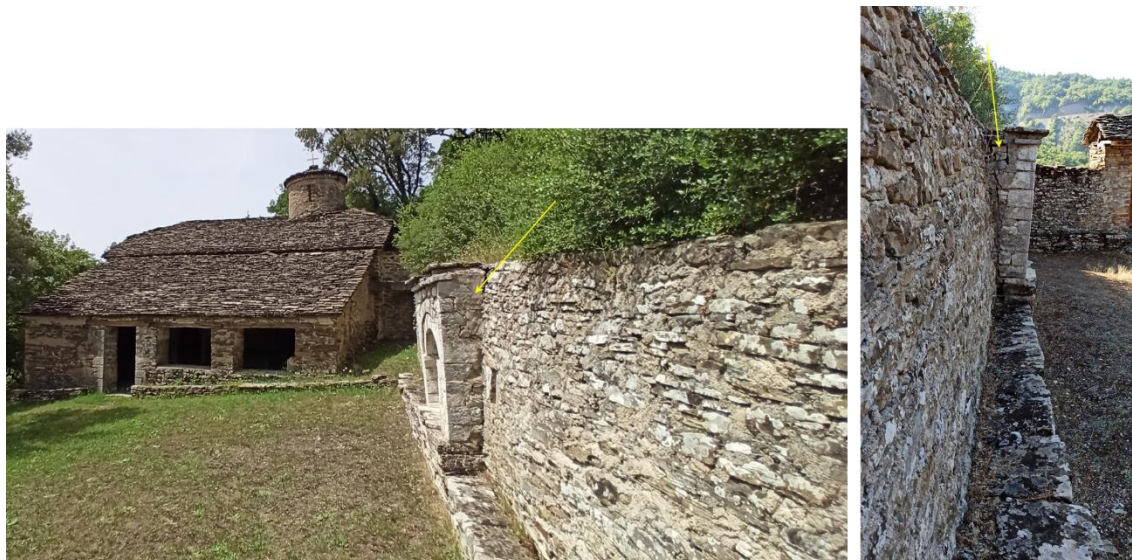
Τέλος, όσο αφορά στον λίθινο τοίχο του περιβάλλοντα χώρου που είναι από ξερολιθιά παρατηρούνται επιμέρους αποκλίσεις και φουσκώματα, κυρίως της ανατολικής λιθοδομής, όπου είναι εμφανής από ανατολικά η πλευρική καταπόνηση που δέχεται από την επίχωση που υπάρχει, λόγω της υψομετρικής ανοδικής διαμόρφωσης του εδάφους. Παρατηρούνται ενδείξεις ότι έχει ήδη και αυτός υποστεί κάποιες επεμβάσεις επισκευής και αρμολόγησης καθώς και διάφορες άτεχνες συμπληρώσεις λίθων , όπως πίσω από την λίθινη κρήνη και αλλού.

Εικ. 73. Απόψεις του ανατολικού λιθόκτιστου περιβόλου που έχει υποστεί συμπληρώσεις με λίθους και επισκευαστικά κονιάματα σε περιοχές παραμορφώσεων , όπως πίσω από λιθόκτιστη κρήνη.

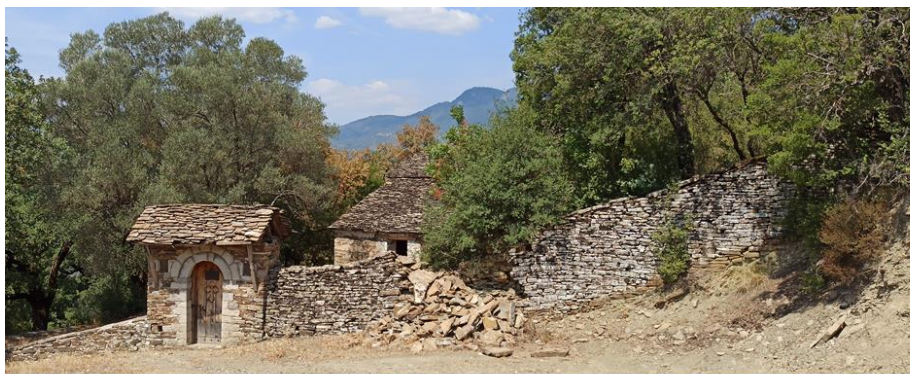
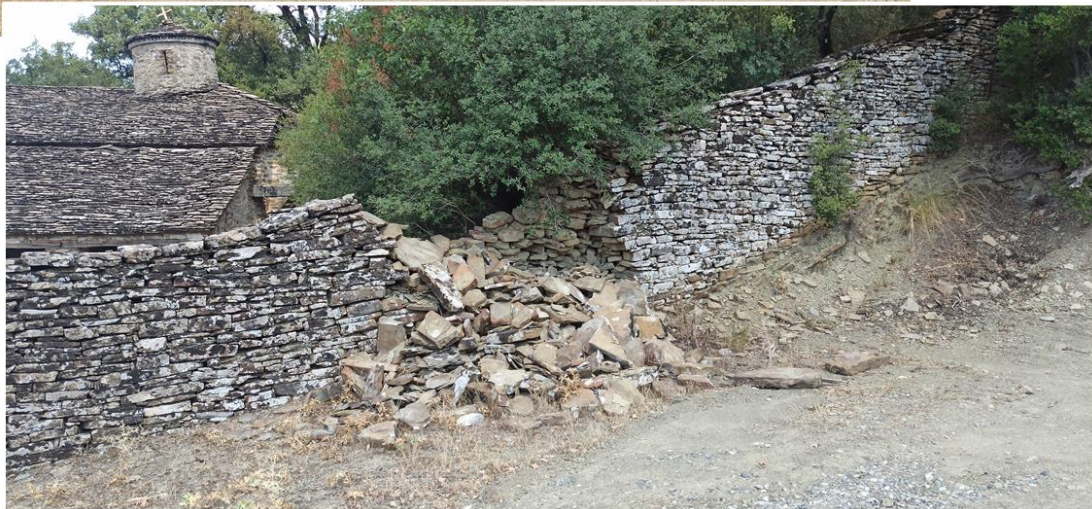
Επίσης, από την εξωτερική μεριά του νοτίου τοίχου κοντά στην γωνία σύνδεσης με τον ανατολικό τοίχο έχει καταρρεύσει εξωτερικά ένα μεγάλο τμήμα της ξερολιθιάς και έχει δημιουργηθεί μια μεγάλη περιοχή αποδιοργάνωσης. Εσωτερικά η εικόνα δεν είναι τόσο εμφανής.

Εικ. 74. Η περιοχή κατάρρευσης και αποδιοργάνωσης της ξερολιθιάς του νότιου περιβόλου από την εξωτερική πλευρά.

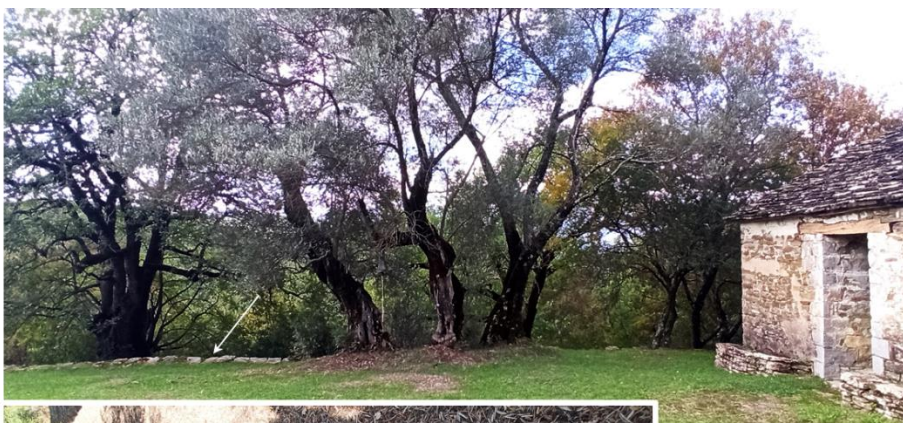
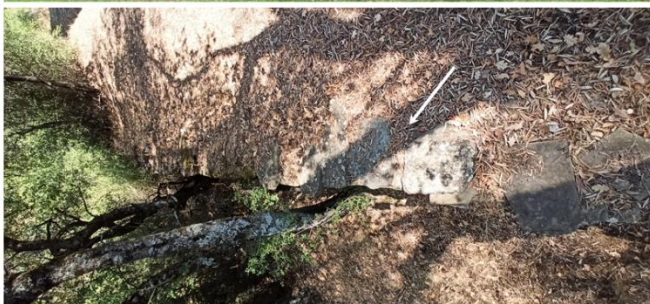
Λόγω αδυναμίας πρόσβασης και ορατότητας εξαιτίας της πυκνής βλάστησης, δεν υπάρχει εικόνα της εξωτερικής μεριάς της δυτικής λιθοδομής-ξερολιθιάς από τα νότια. Όμως και αυτός ο τοίχος λειτουργεί ως αναλημματικός, καθώς συγκρατεί μεγάλο χωμάτινο όγκο από το πλάτωμα όπου εδράζεται το μνημείο.

Εικ. 75. Η ξερολιθιά του δυτικού περιβόλου που σταματά στο ύψος της διαμορφωμένης στάθμης εδάφους του αύλειου χώρου (πλατώματος).
