ΕΛΛΗΝΙΚΗ ΔΗΜΟΚΡΑΤΙΑ
ΠΕΡΙΦΕΡΕΙΑ ΗΠΕΙΡΟΥ
ΓΕΝΙΚΗ Δ/ΝΣΗ ΑΝΑΠΤΥΞΙΑΚΟΥ ΠΡΟΓΡΑΜΜΑΤΙΣΜΟΥ,
ΠΕΡΙΒΑΛΛΟΝΤΟΣ & ΥΠΟΔΟΜΩΝ
Δ/ΝΣΗ ΤΕΧΝΙΚΩΝ ΕΡΓΩΝ ΠΕΡΙΦΕΡΕΙΑΣ ΗΠΕΙΡΟΥ
ΤΜΗΜΑ ΔΟΜΩΝ ΠΕΡΙΒΑΛΛΟΝΤΟΣ

ΘΕΜΑ : «Τεχνική έκθεση για την λήψη άμεσων στερεωτικών εργασιών στον Ιερό Ναό του Αγίου Μηνά στο Δίκорφο του Δήμου Ζαγορίου, Νομού Ιωαννίνων»

Ιωάννινα, Μάρτιος 2019

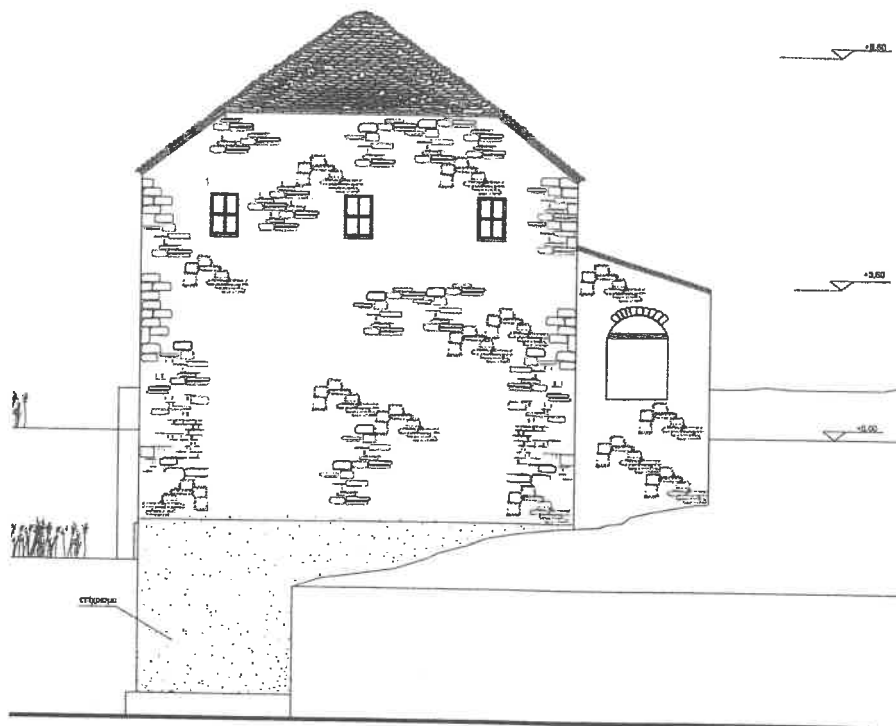
Δυτική όψη

Στις λιθοδομή της δυτικής όψης και των δύο άκρων του νοτιοδυτικού και του βορειοδυτικού παρατηρούνται ρηγματώσεις στη λιθοδομή διαφόρων μεγεθών και εύρους, γεγονός που μαρτυρά ότι σημειώθηκαν ιδιαίτερες μετακινήσεις και παραμορφώσεις στις περιμετρικές λιθοδομές από το σεισμό της 15/10/2016. Επιπλέον στην δημιουργία των παραπάνω ρηγματώσεων καθώς και στις σημαντικές ρηγματώσεις που παρατηρούνται στα δύο τόξα του που εδράζονται στη δυτική λιθοδομή (βλέπε φωτ. 3) συνετέλεσε και η αυθαίρετη ενέργεια κοπής / αφαίρεσης των δύο ξύλινων ελκυστήρων που βρίσκονται περίπου 1,00 μ πάνω από το επίπεδο των ελκυστήρων της στάθμης (+5,25 μ) που διασφαλίζουν τη διαφραγματική λειτουργία του κτιρίου. (βλέπε φωτ. 1, 2).
