ΠΕΡΙΦΕΡΕΙΑ ΗΠΕΙΡΟΥ  
Δ/ΝΣΗ ΤΕΧΝΙΚΩΝ ΕΡΓΩΝ

έργο: ΣΤΕΡΕΩΣΗ - ΑΠΟΚΑΤΑΣΤΑΣΗ  
Ι.Μ. ΠΡΟΦΗΤΟΥ ΗΛΙΑ ΒΙΤΣΑΣ  
ΔΗΜΟΥ ΖΑΓΟΡΙΟΥ

θέμα - τίτλος σχεδίου: ΠΡΟΣΘΕΤΗ ΠΑΡΑΚΑΤΑΣΤΑΣΗ  
ΥΠΕΡ ΤΩΝ ΕΣΤΕΡΩΣΕΩΝ ΣΤΗΝ ΠΛΑΤΕΙΑ

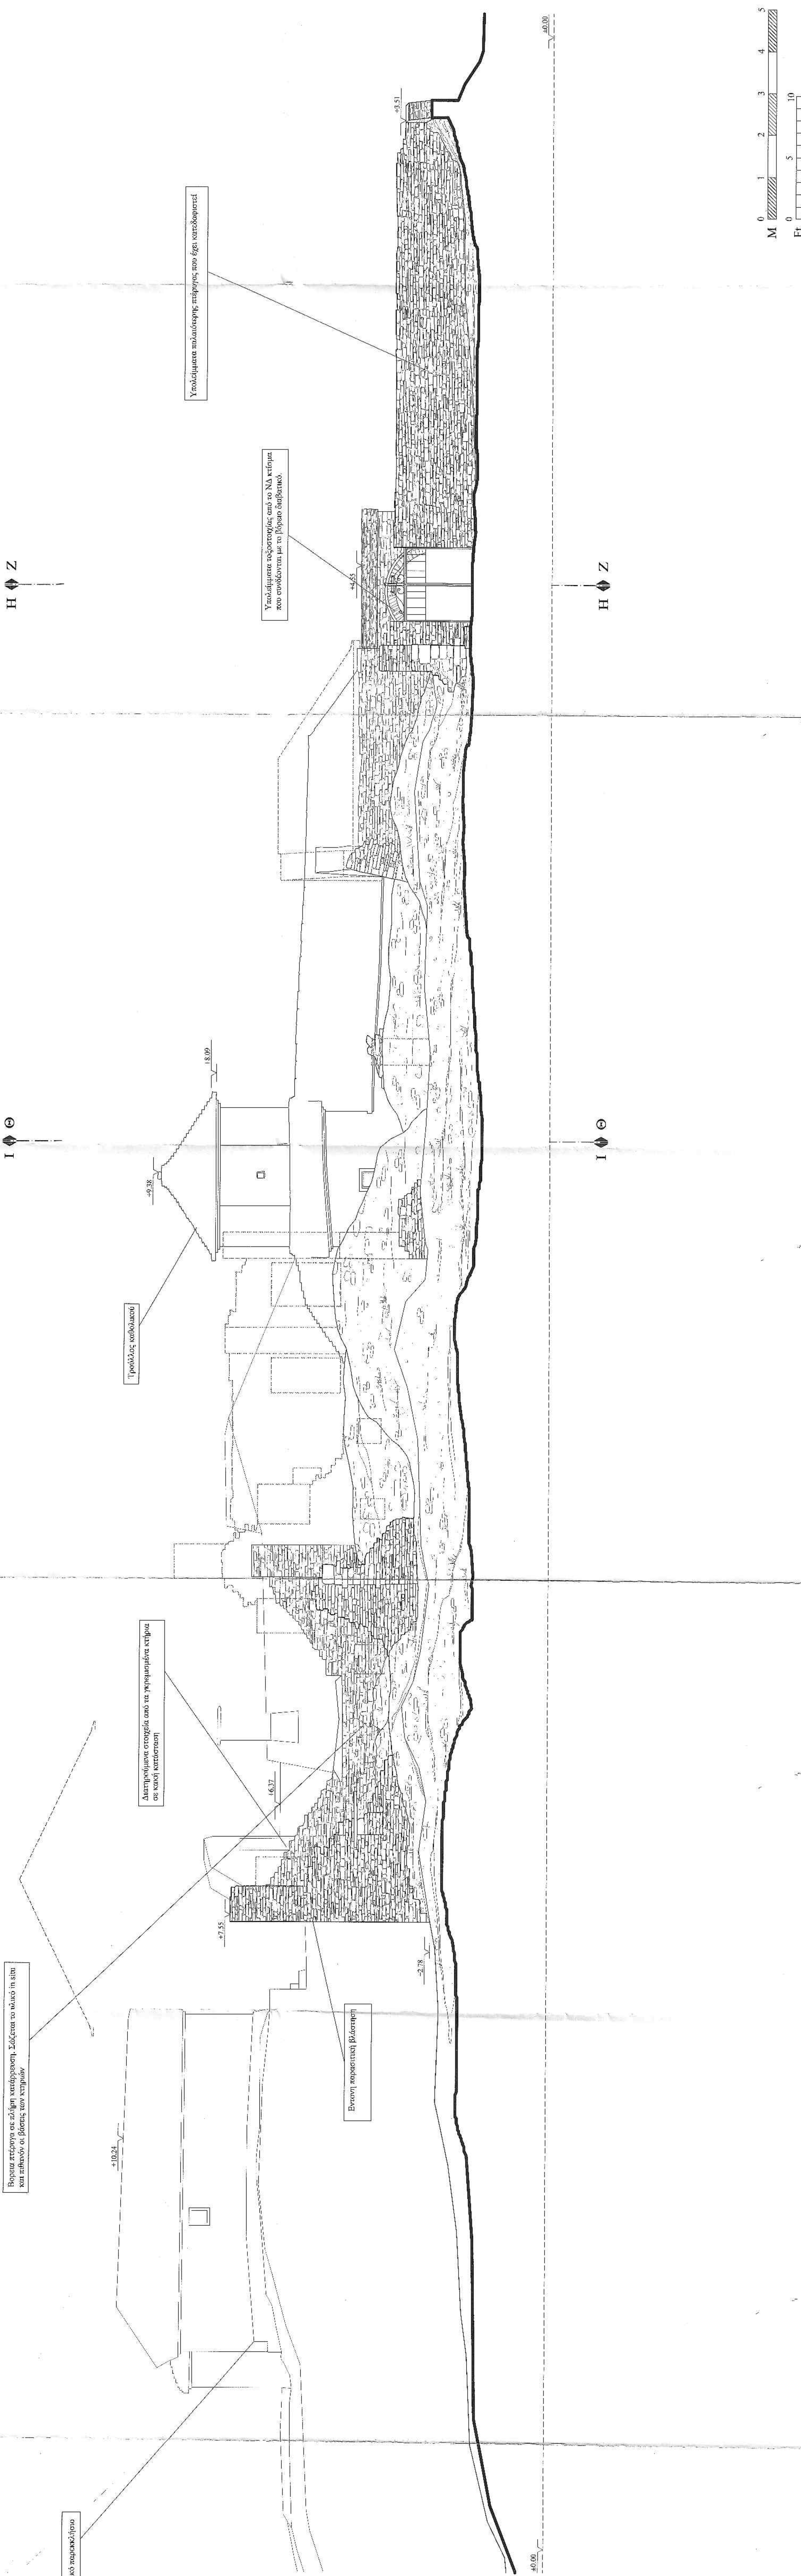
Με διακεκομμένη γραμμή σημειώνονται τμήματα της βόρειας πλευράς των κελών που έχουν καταρρεύσει αλλά σώζονται στην αρχιτεκτονική κατάσταση του 2001. Είναι πιθανόν να σώζονται οι ρυτίδες των τοίχων και άλλα αρχιτεκτονικά μέρη κάτω από τους χλοοτάπητες.
